| <b>Nr OT</b> | 788 | <b>Fecha Informe</b> | 02/03/2026 |
| <b>Cliente</b> | Ciudad Bs.As. - Ocean Export SA - PRELIMINAR - | | |
| <b>Modelo</b> | CAT 3516 | <b>Componentes</b> | - |
| <b>Trabajo</b> | Instalacion de equipo en embarcacion | <b>Fecha intervención</b> | 02/03/2026 |

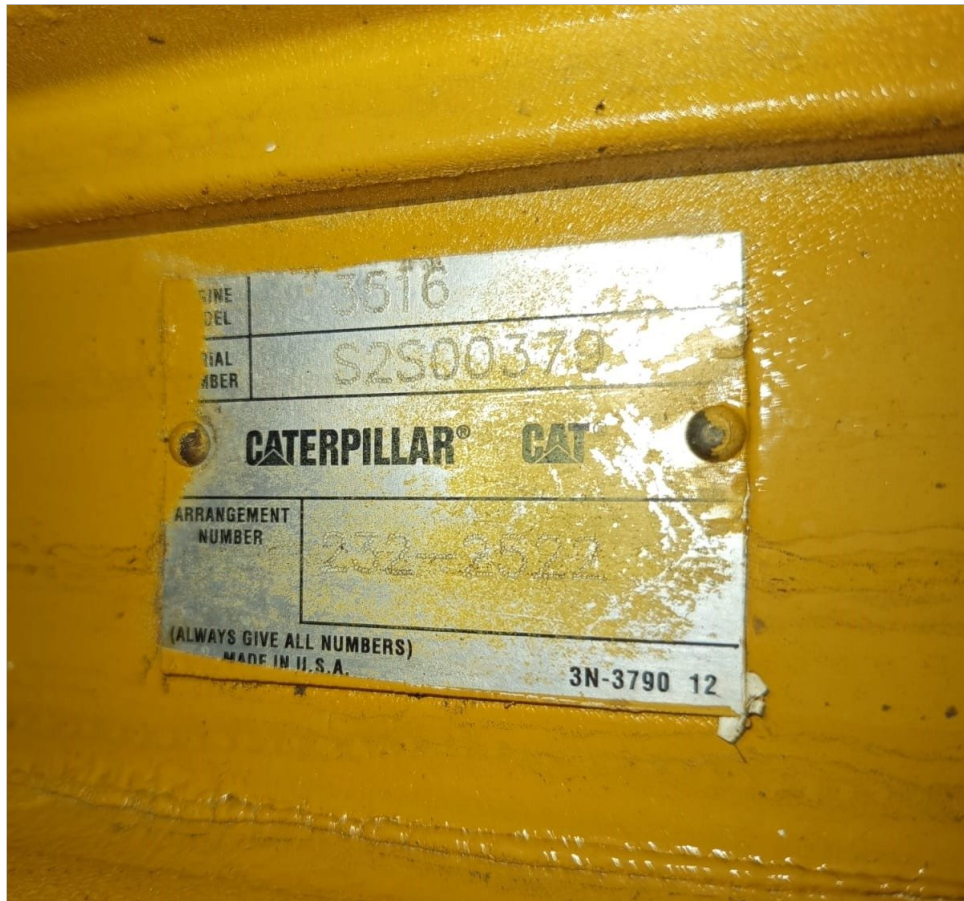
**Imagen 1**

*Motor Principal Cat 3516 Babor.  
- Placa identificatoria.*

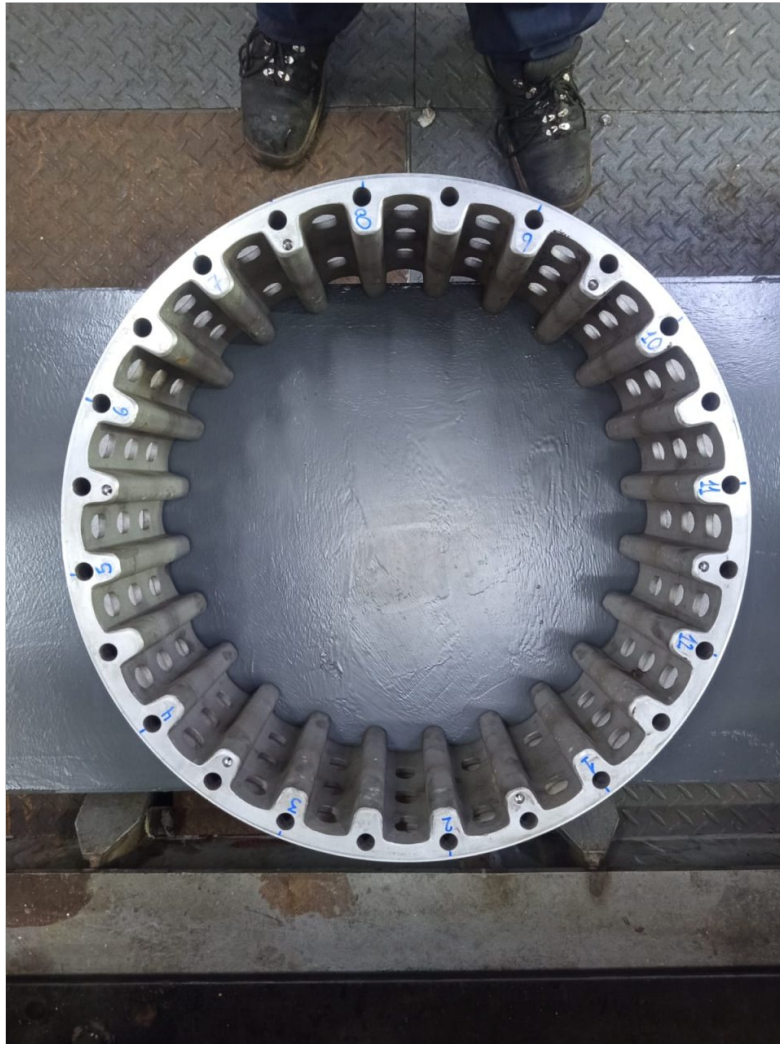
**Imagen 2**

*Motor Principal Cat 3516 Babor.*

*- Reacondicionamiento de manchon de acople a linea de eje.*

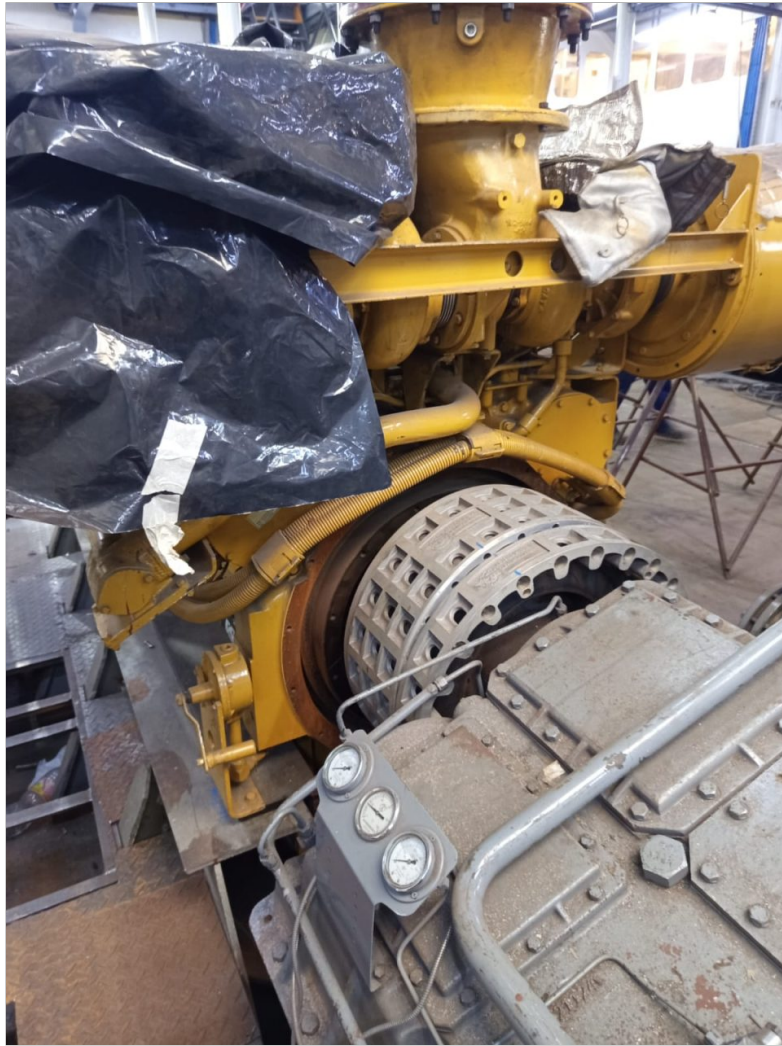
**Imagen 3**

*Motor Principal Cat 3516 Babor.*

*- Reacondicionamiento de manchon de acople a linea de eje.*

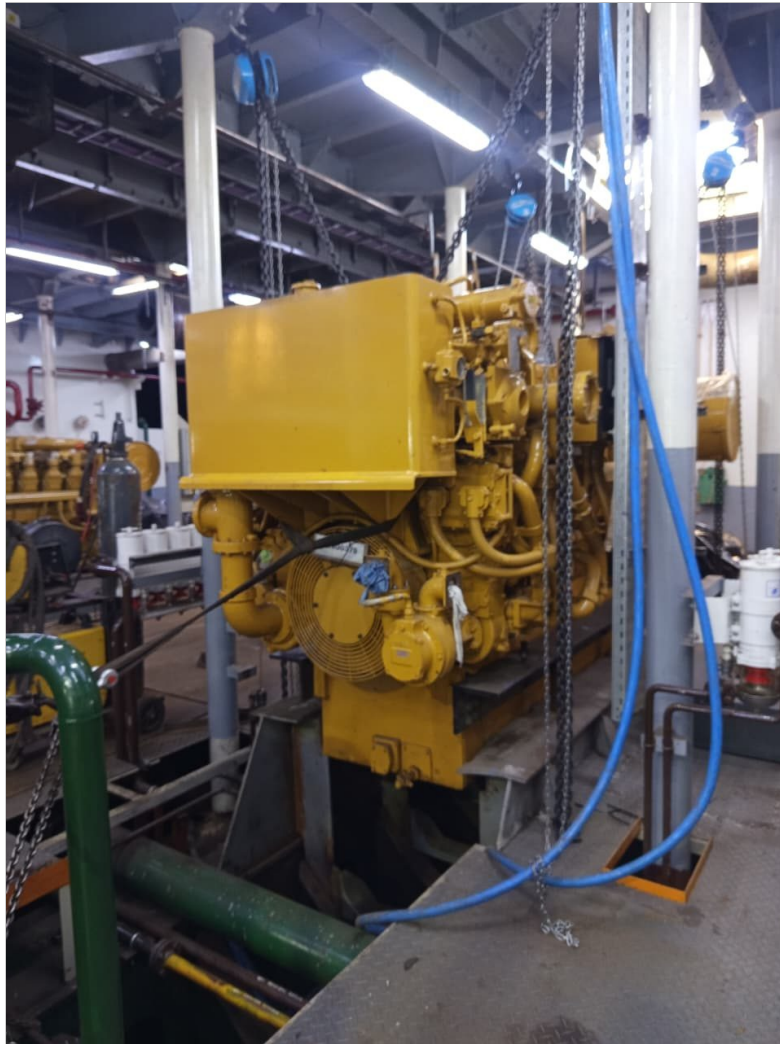
**Imagen 4**

*Motor Principal Cat 3516 Babor.  
- Maniobra de izaje para adaptacion de basamento.*

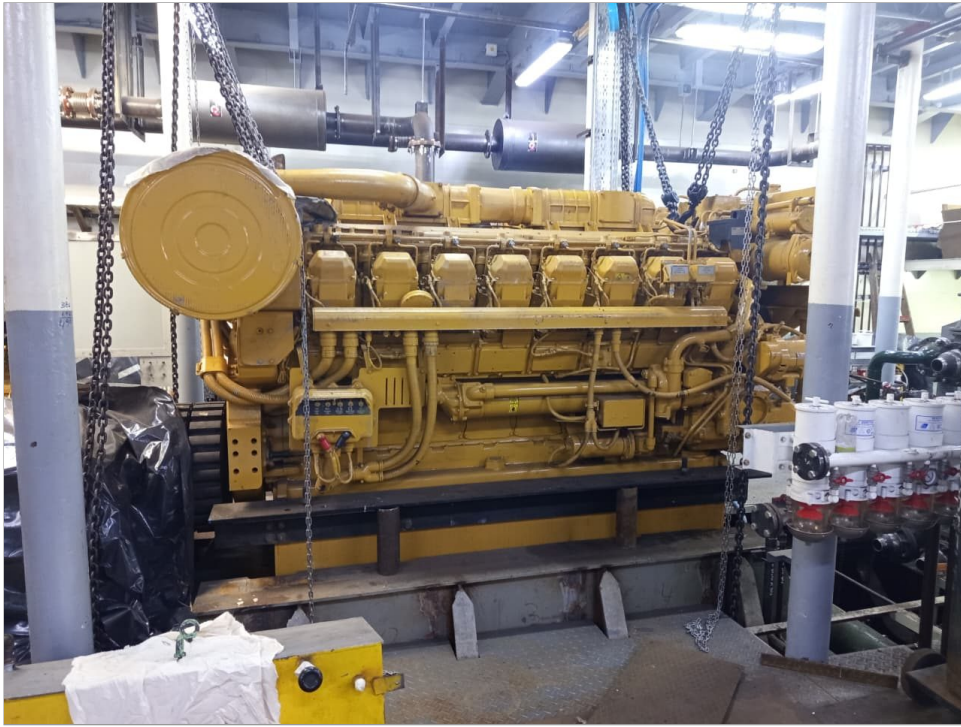
**Imagen 5**

*Motor Principal Cat 3516 Babor.  
- Maniobra de izaje para adaptacion de basamento.*

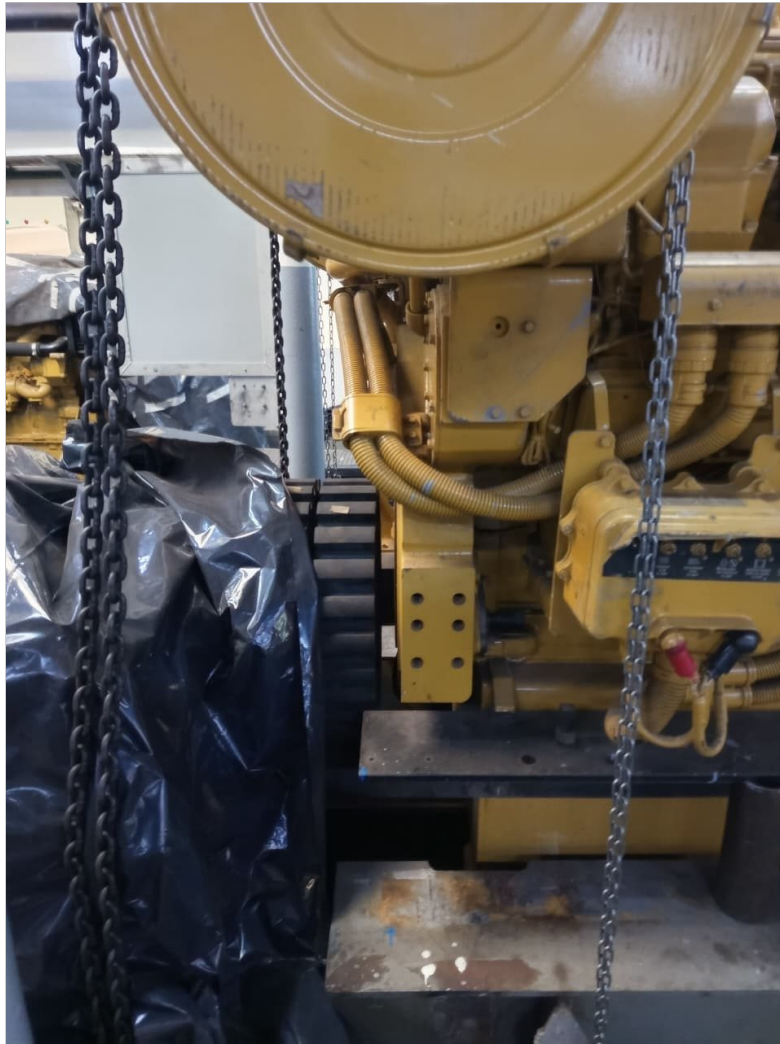
**Imagen 6**

*Motor Principal Cat 3516 Babor.  
- Maniobra de izaje para adaptacion de basamento.*

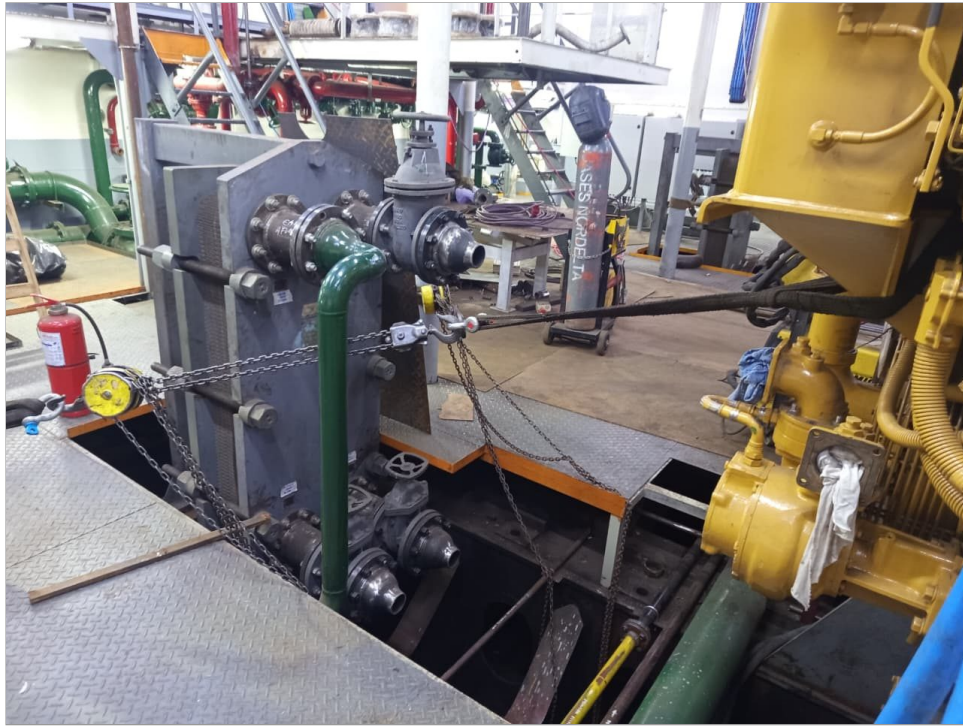
**Imagen 7**

*Motor Principal Cat 3516 Babor.  
- Maniobra de izaje para adaptacion de basamento.*

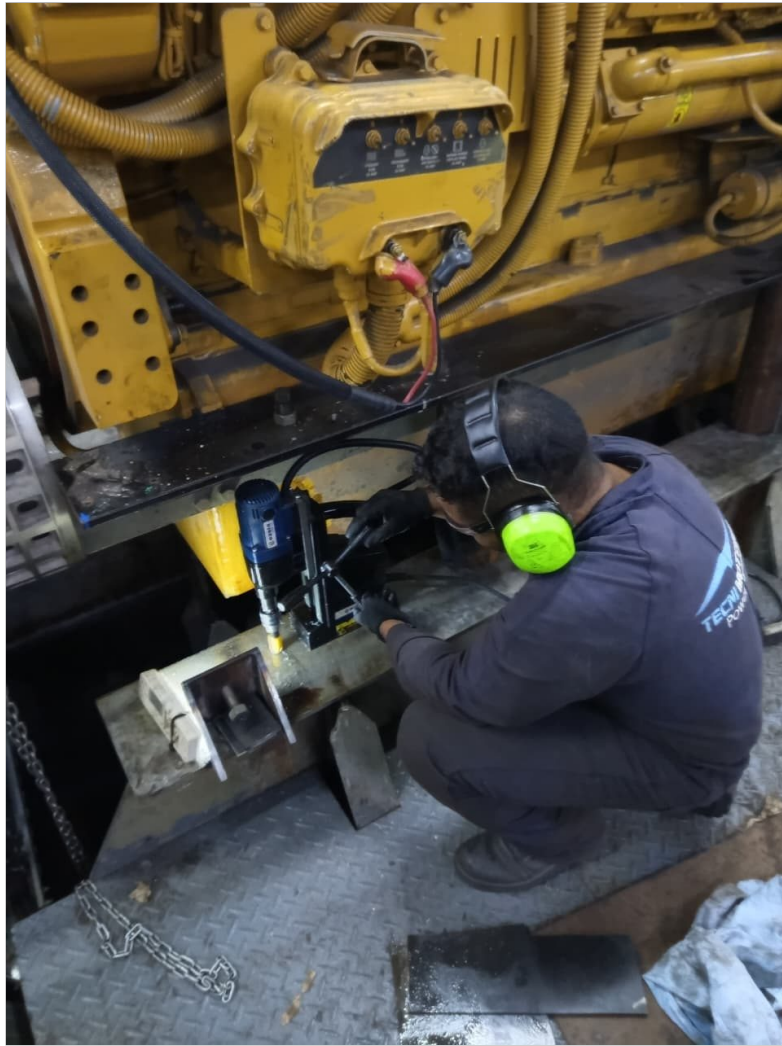
**Imagen 8**

*Motor Principal Cat 3516 Babor.*

*- Perforación del basamento para instalación de bulonería de fijación*

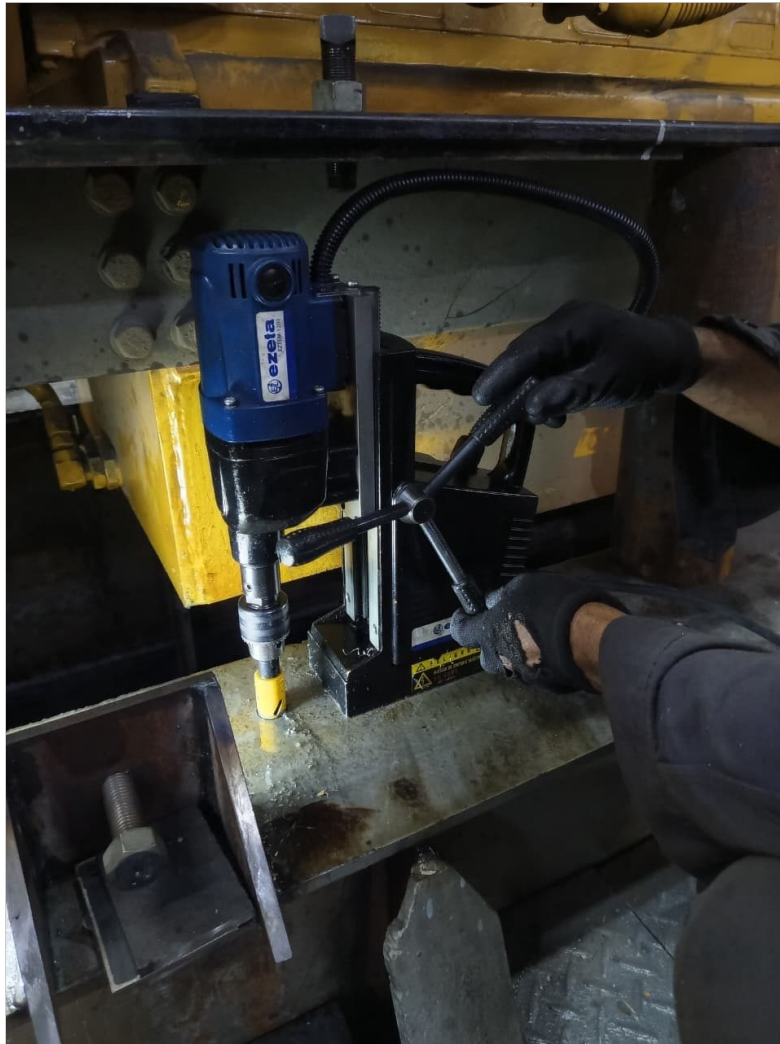
**Imagen 9**

*Motor Principal Cat 3516 Babor.*

*- Perforación del basamento para instalación de bulonería de fijación*

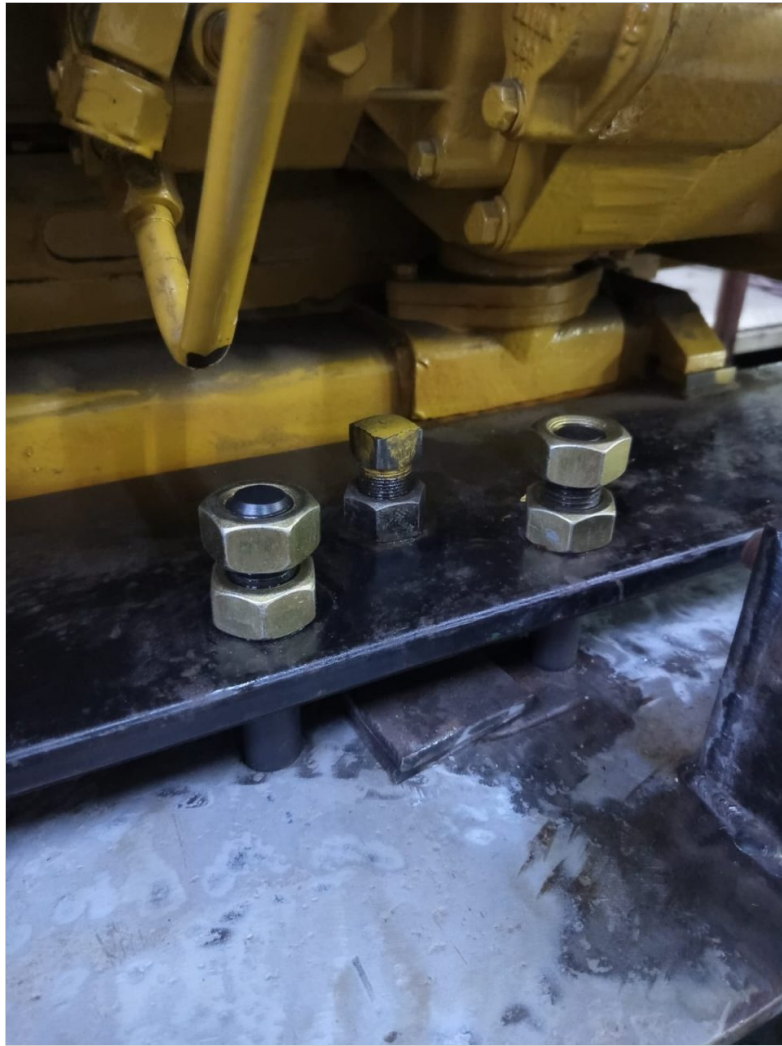
**Imagen 10**

*Motor Principal Cat 3516 Babor.*

*- Perforación del basamento para instalación de bulonería de fijación*

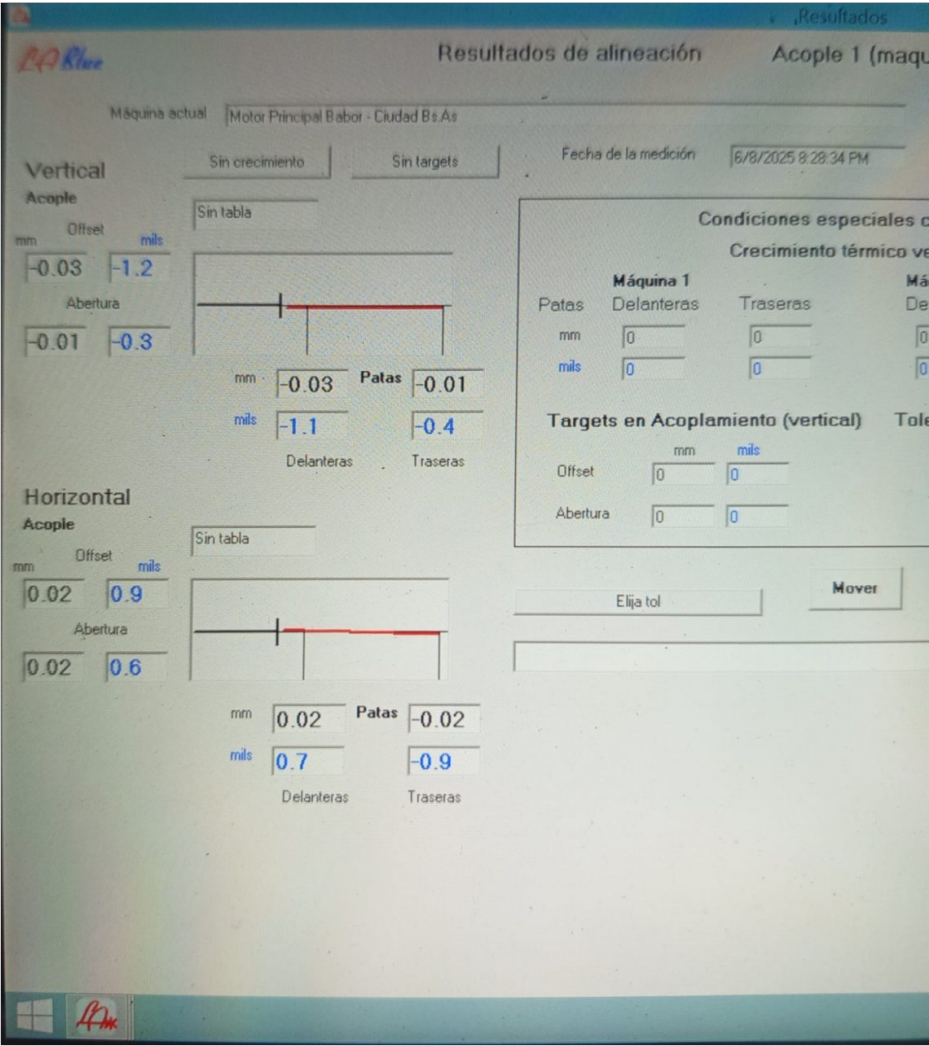
Imagen 11

Eje Vertical (Altura)

- Offset Paralelo: -0.03 mm
- Abertura Angular: -0.01 mm
- Patas Frontales: -0.03 mm
- Patas Traseras: -0.01 mm

Eje Horizontal (Lateral)

- Offset Paralelo: 0.02 mm
- Abertura Angular: 0.02 mm

- Patas Frontales: 0.02 mm
- Patas Traseras: -0.02 mm

Motor Principal Cat 3516 Babor.  
- Alineación final.
