| <b>Nr OT</b> | 298 | <b>Fecha Informe</b> | 12/05/2026 |
| <b>Cliente</b> | MINERA DON NICOLAS | | |
| <b>Modelo</b> | SCANIA DC12 59A | <b>Componentes</b> | KLEEMAN GENSET |
| <b>Trabajo</b> | Evaluación y diagnostico | <b>Fecha intervención</b> | 07/05/2026 |

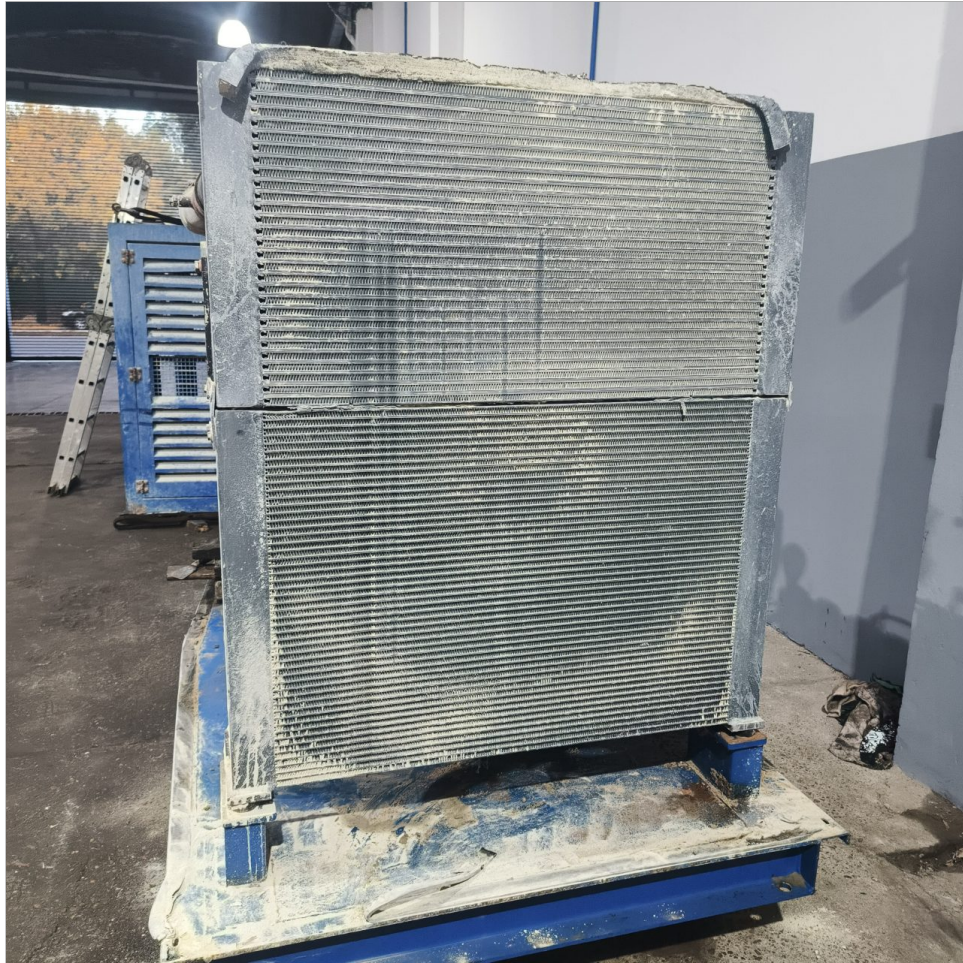
**Imagen 1**

Seguendo las tareas de la orden, Se procedio al desmontaje de los componentes descriptos. De los cuales solo presentan indices de desgaste normal en su mayoría. Observando que el radiador posee desgaste erosivo por condiciones ambientales adversas. El estado general de las mangueras es bueno sin novedades, Las correas y tensores se encuentran en buen estado. El chequeo de la presion de inyectores esta sujeta a prueba de calibracion, estado general del turbo sin novedad, se inspecciono el tanque de combustible encontrandose sin observaciones. Respecto a la estanqueidad de los cilindro se realizo comprobacion y se observa que el cilindro 1, 2 y 3 se encuentran por debajo de minimo aceptable.

*Radiador -Estado inicial*

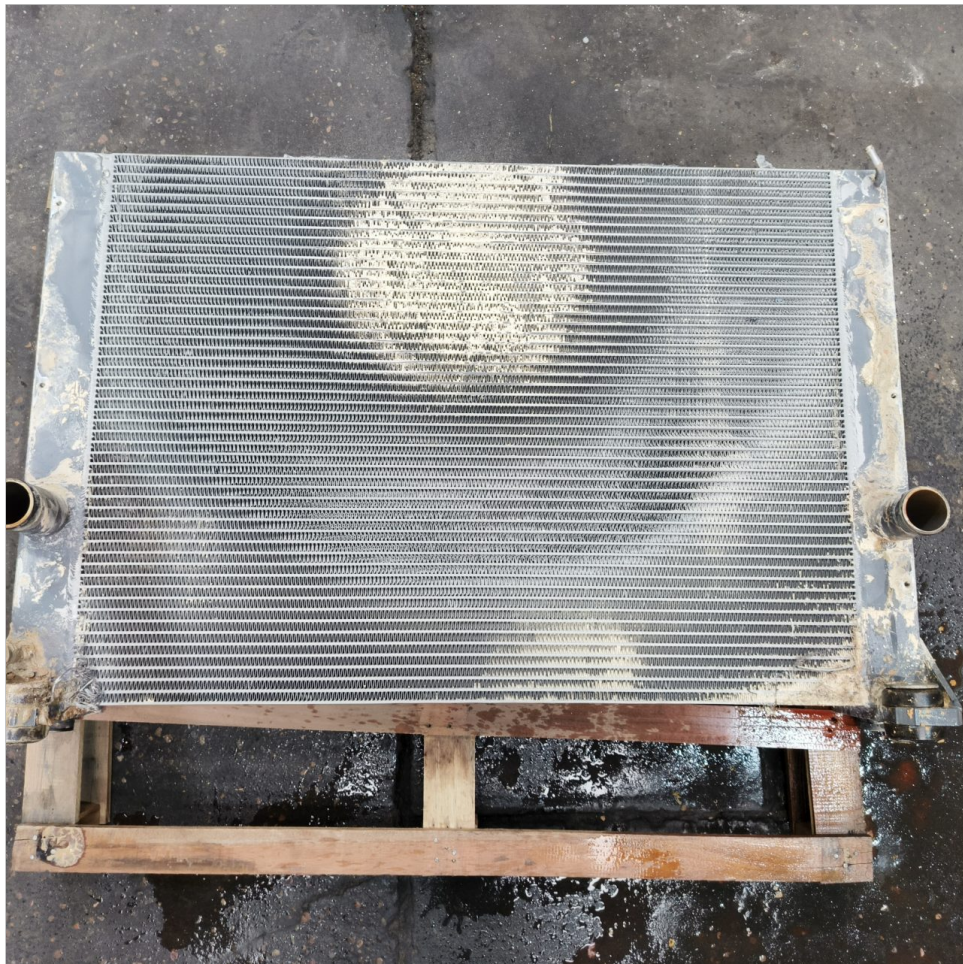
Imagen 2

*Radiador - Estado inicial*

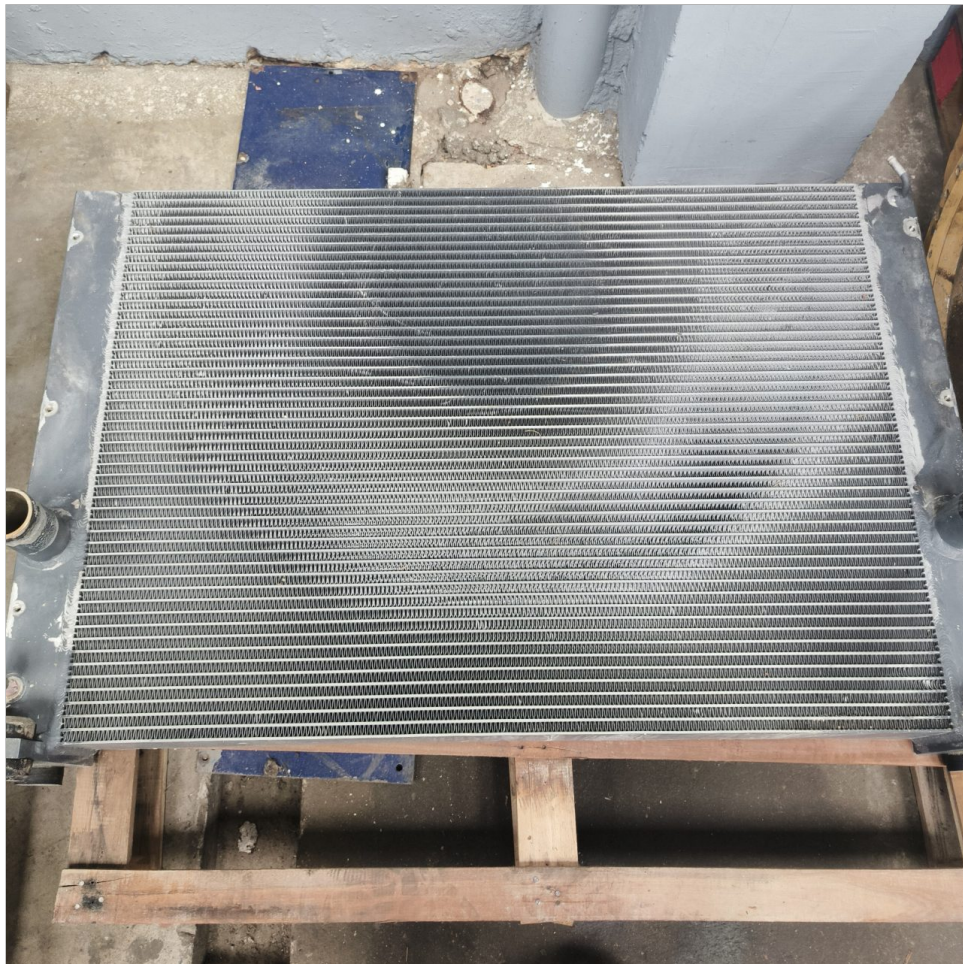
**Imagen 3**

*Radiador - Pos limpieza*

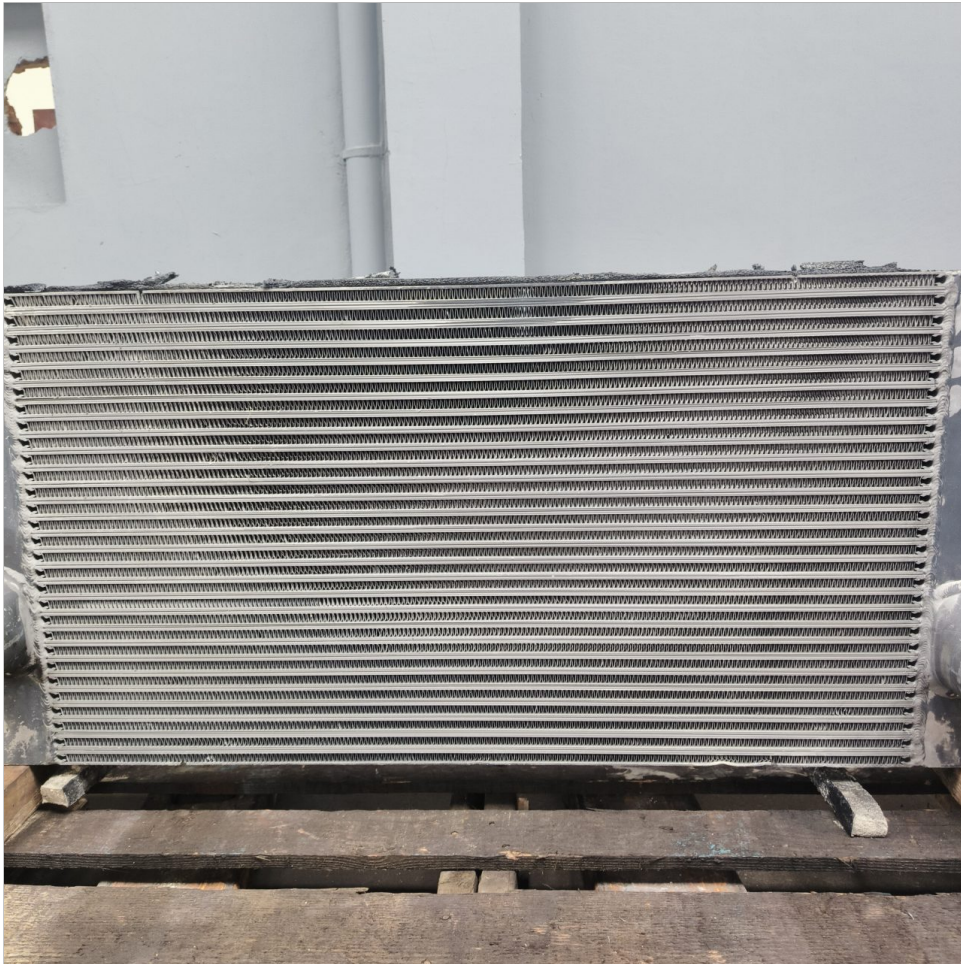
**Imagen 4**

*Radiador - intercooler pos limpieza*

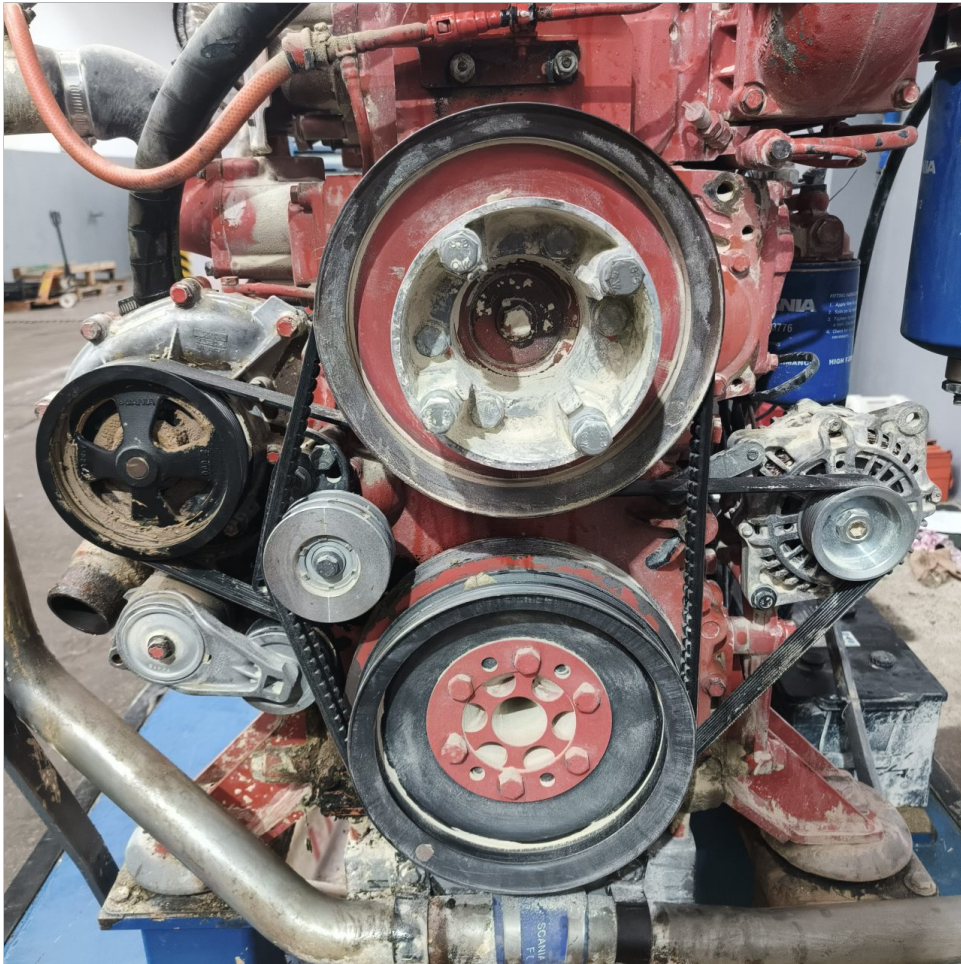
**Imagen 5**

*Correas y tensores 1*

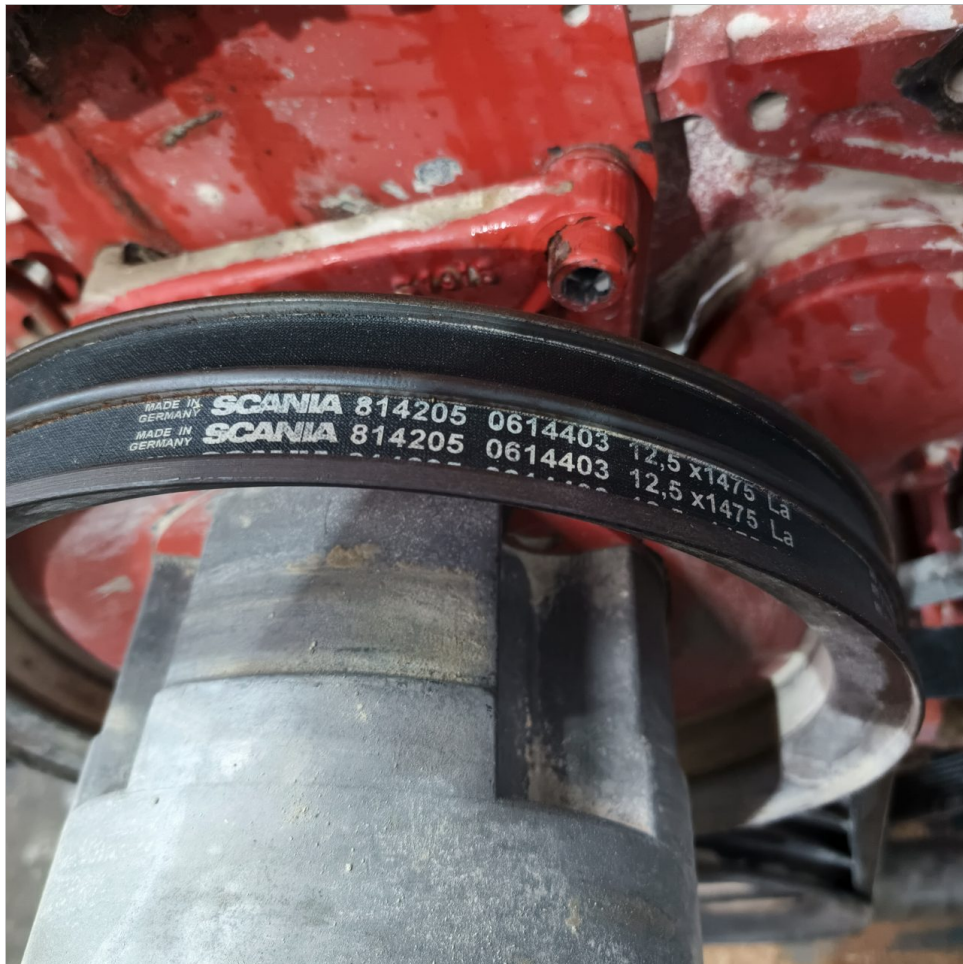
**Imagen 6**

*Correas y tensores 2*

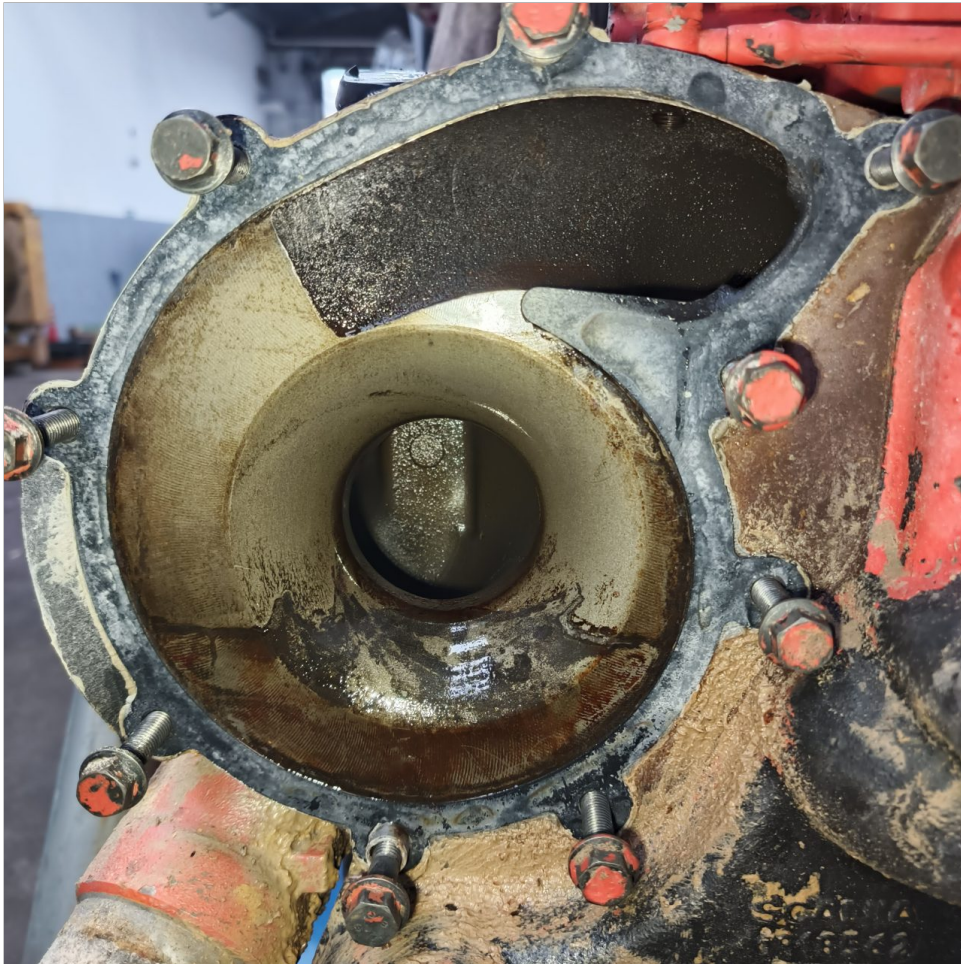
**Imagen 7**

*Bomba de agua - desmontaje 1*

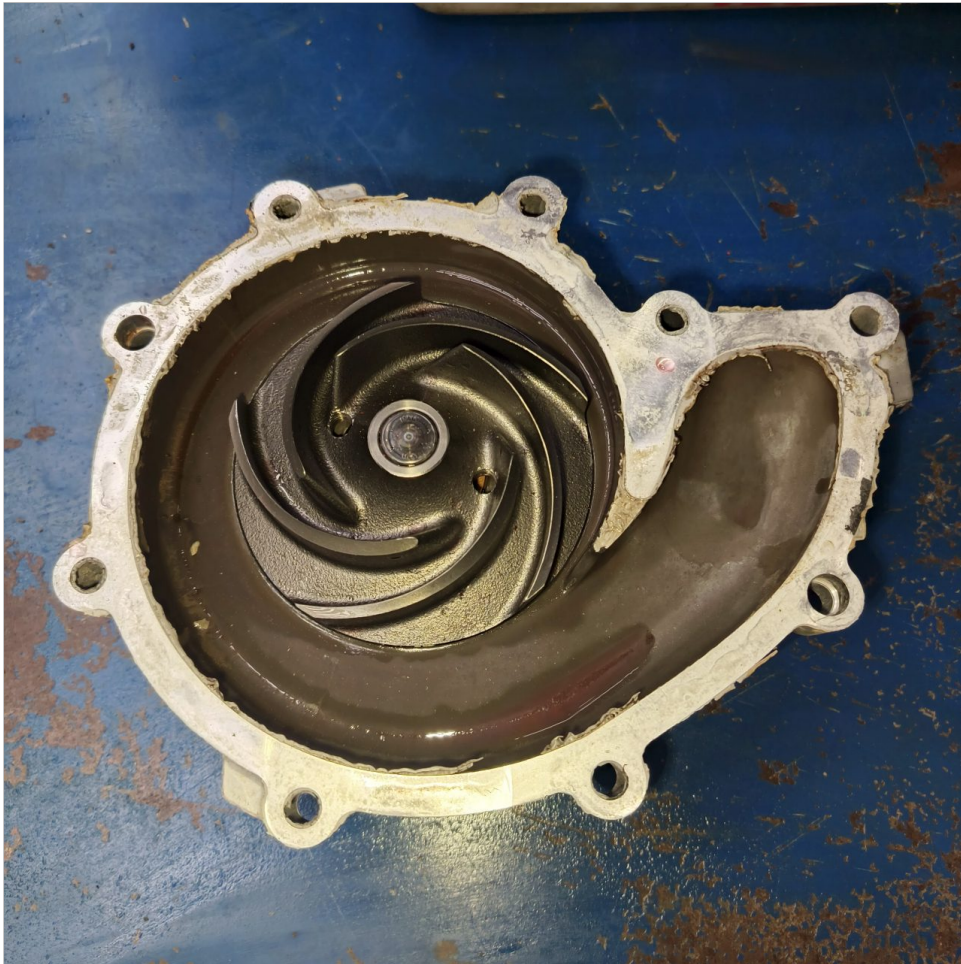
**Imagen 8**

*Bomba de agua - Desmontaje 2*

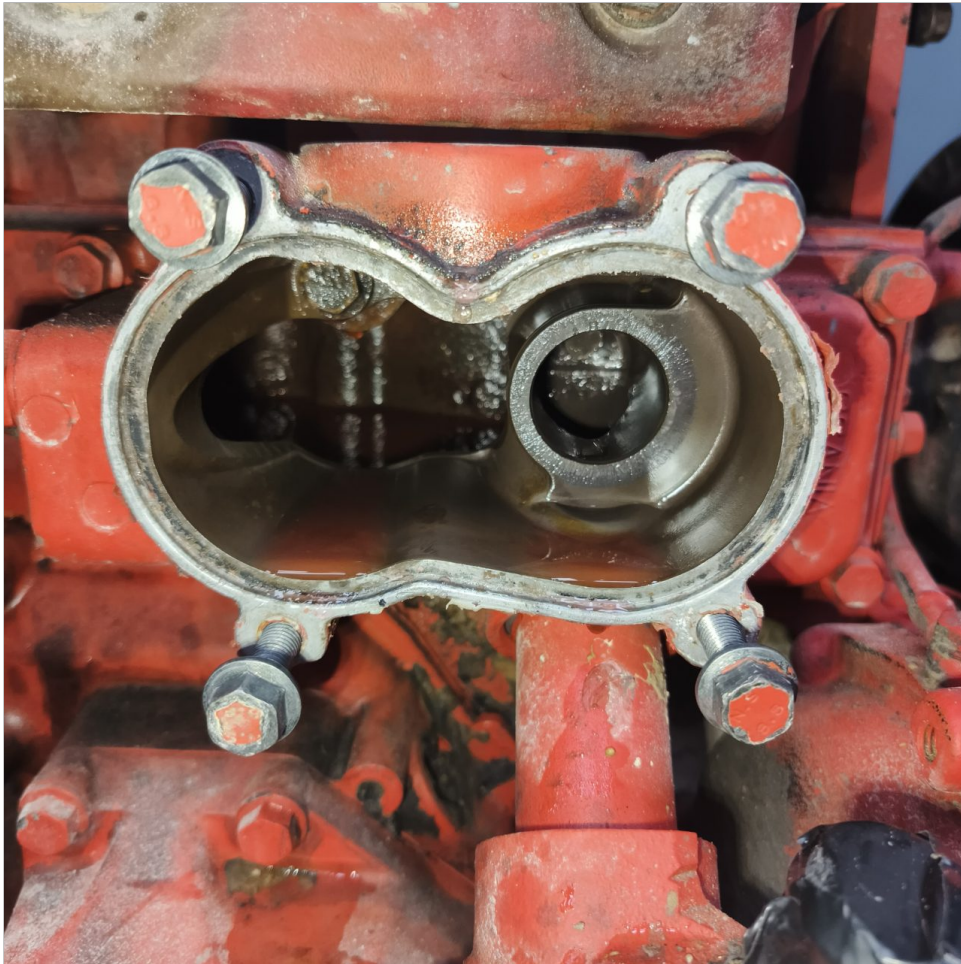
**Imagen 9**

*Termostatos - Desmontaje 1*

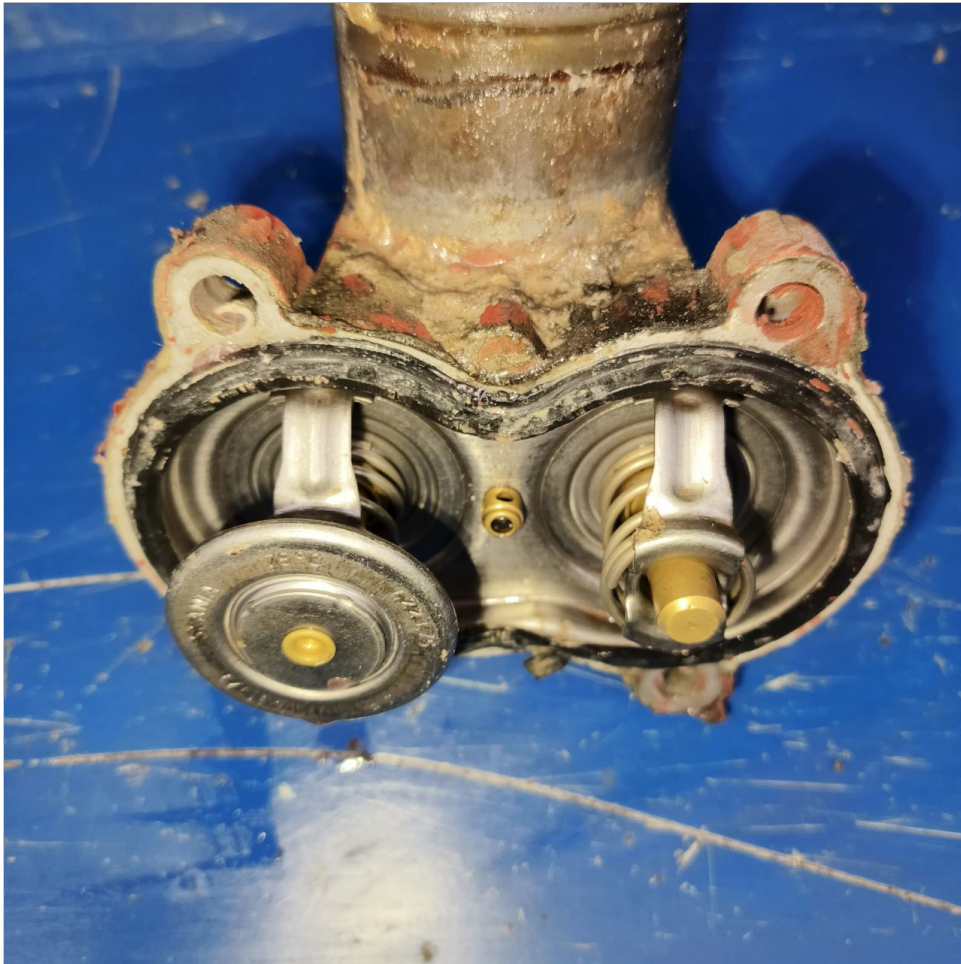
**Imagen 10**

*Termostato - Desmontaje 2*

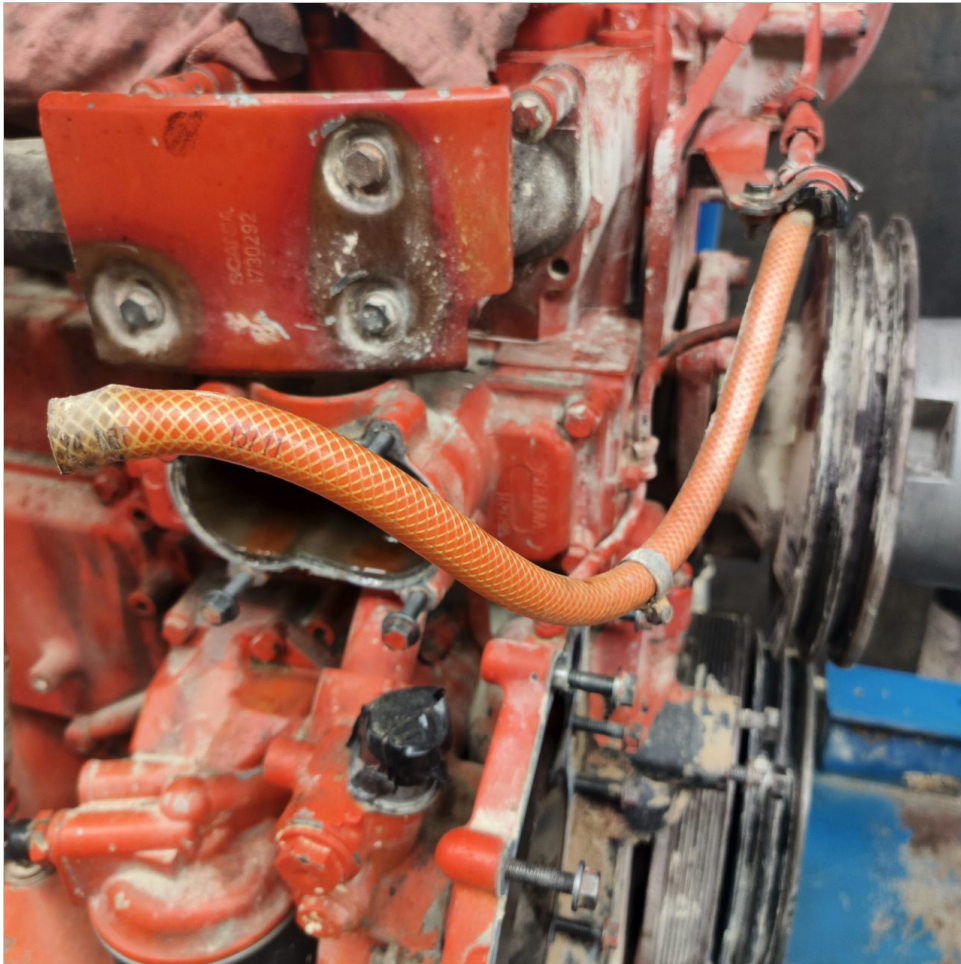
**Imagen 11**

*Mangueras y caños 1*

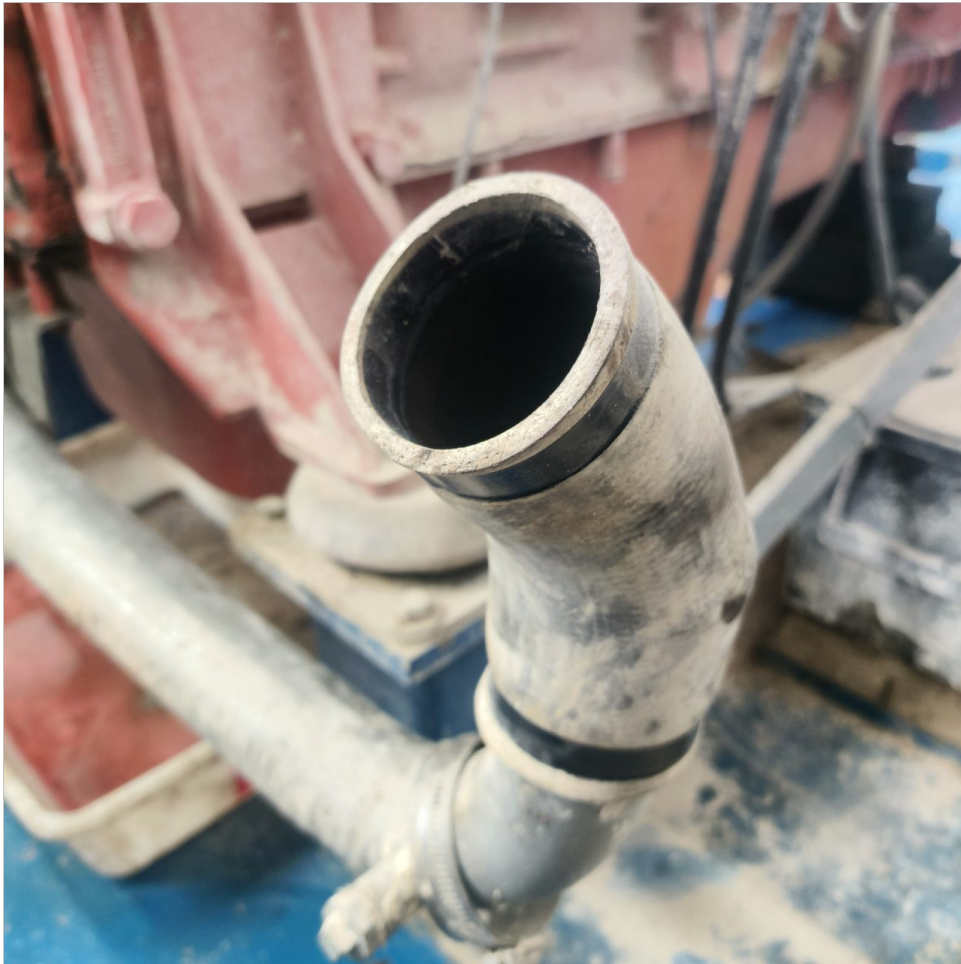
**Imagen 12**

*Mangueras y caños 2*

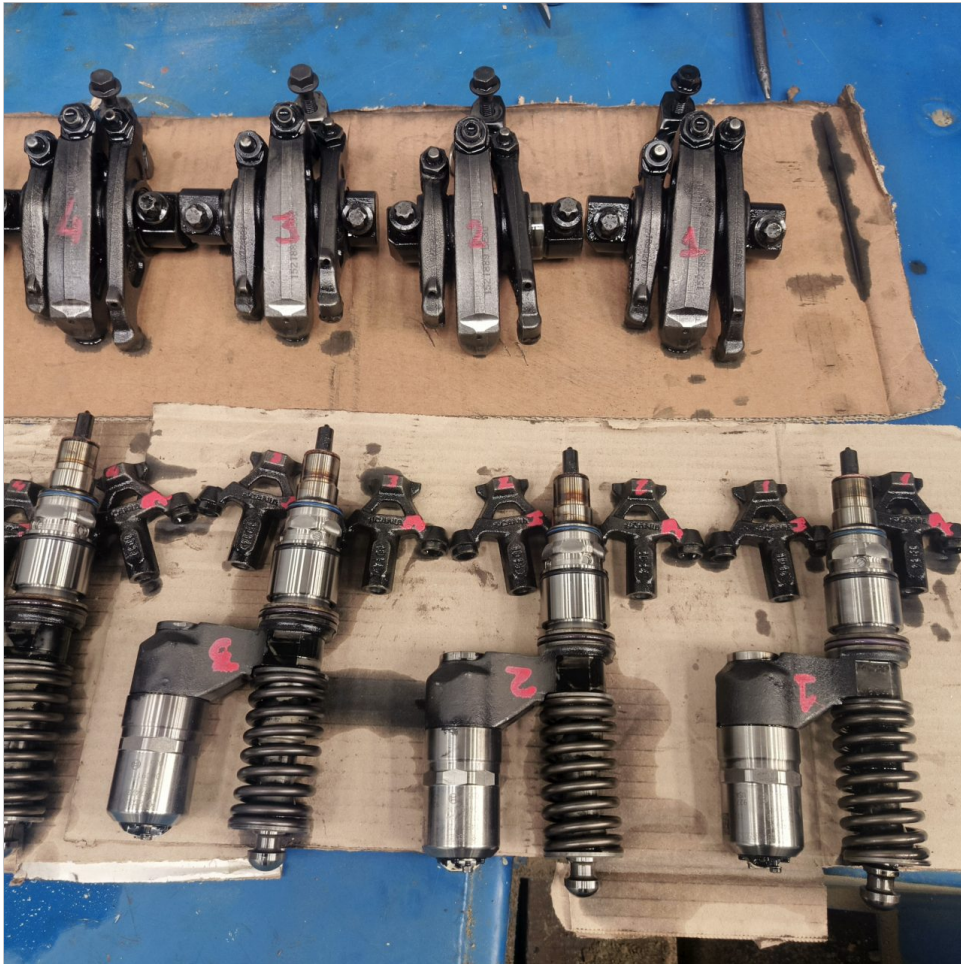
**Imagen 13**

*Inyectores - desmontaje 1*

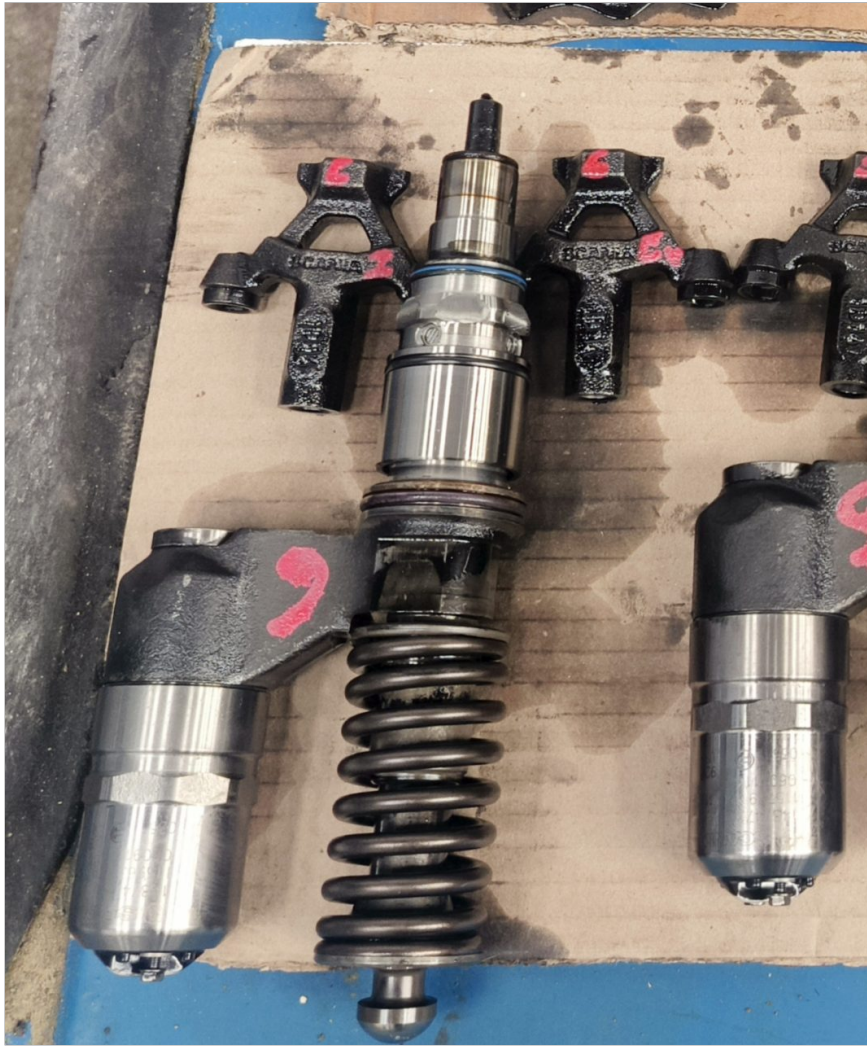
**Imagen 14**

*Inyectores - desmontaje 2*

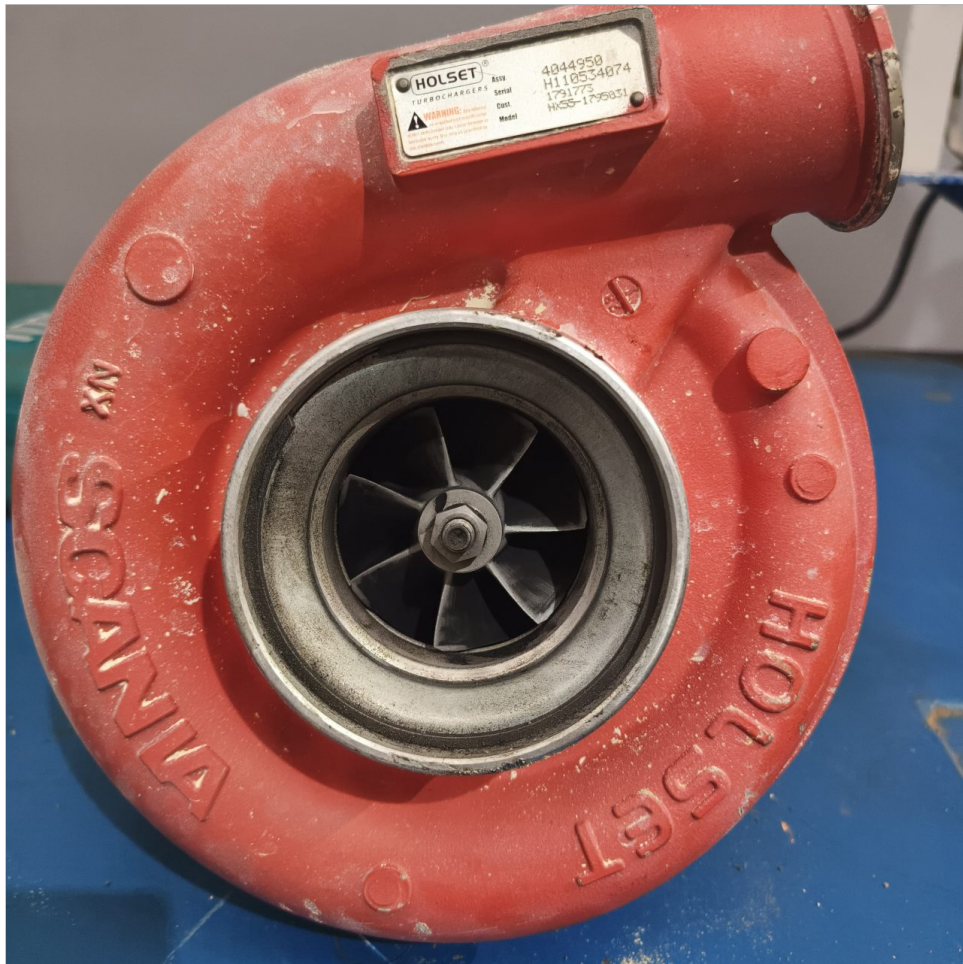
**Imagen 15**

*Turbo - Estado inicial compresor*

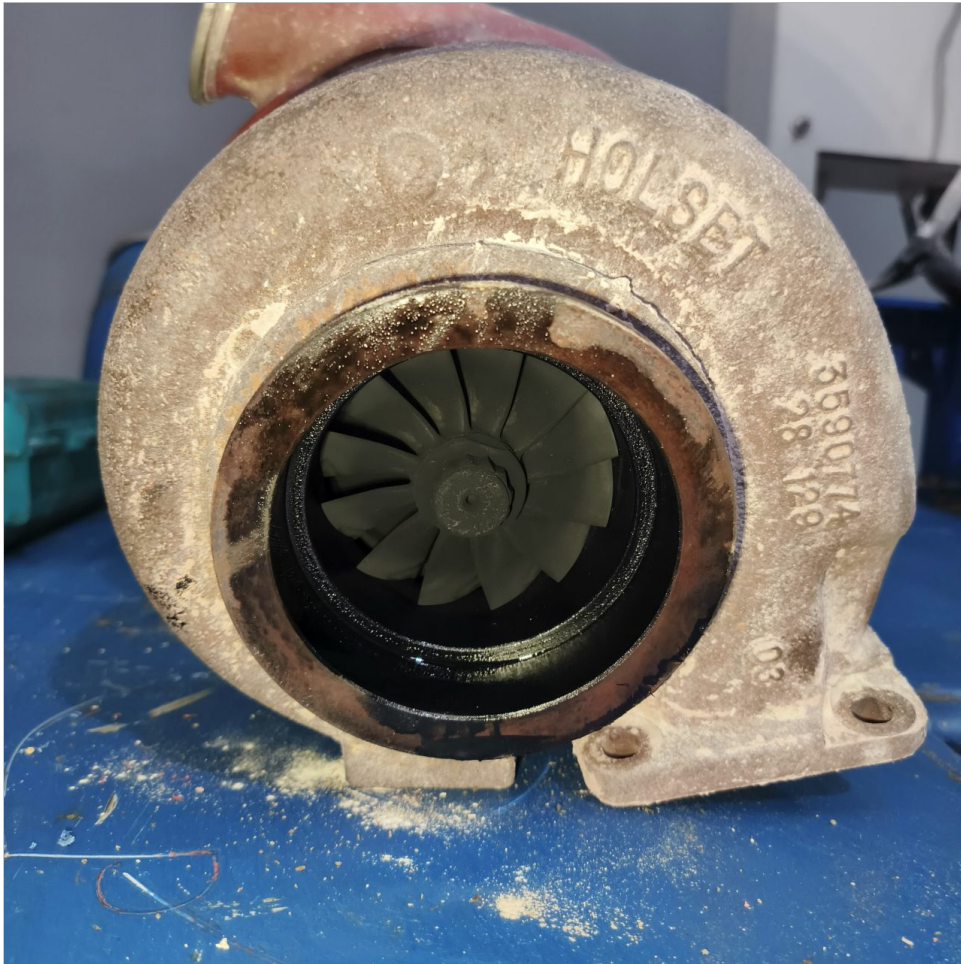
**Imagen 16**

*Turbo - Estado inicial turbina*

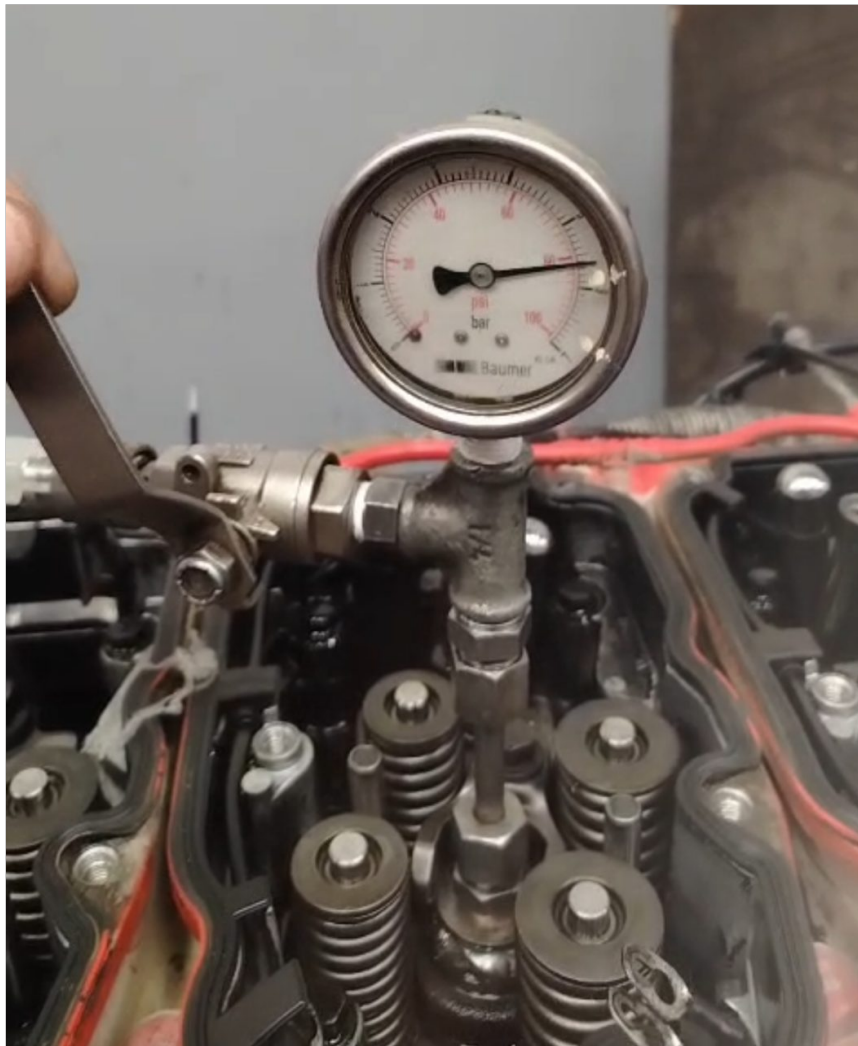
**Imagen 17**

*Estanqueidad cilindros - prueba 1*

A pesar de encontrarse componentes en buen estado, se recomienda el cambio de abrazaderas, cambio de todos los filtros y fluidos del equipo. Realizar una inspección en detalle de lo observado en la prueba de estanqueidad desmontando componentes, junto con el recambio de todos sus oring y juntas relacionadas a la tarea.

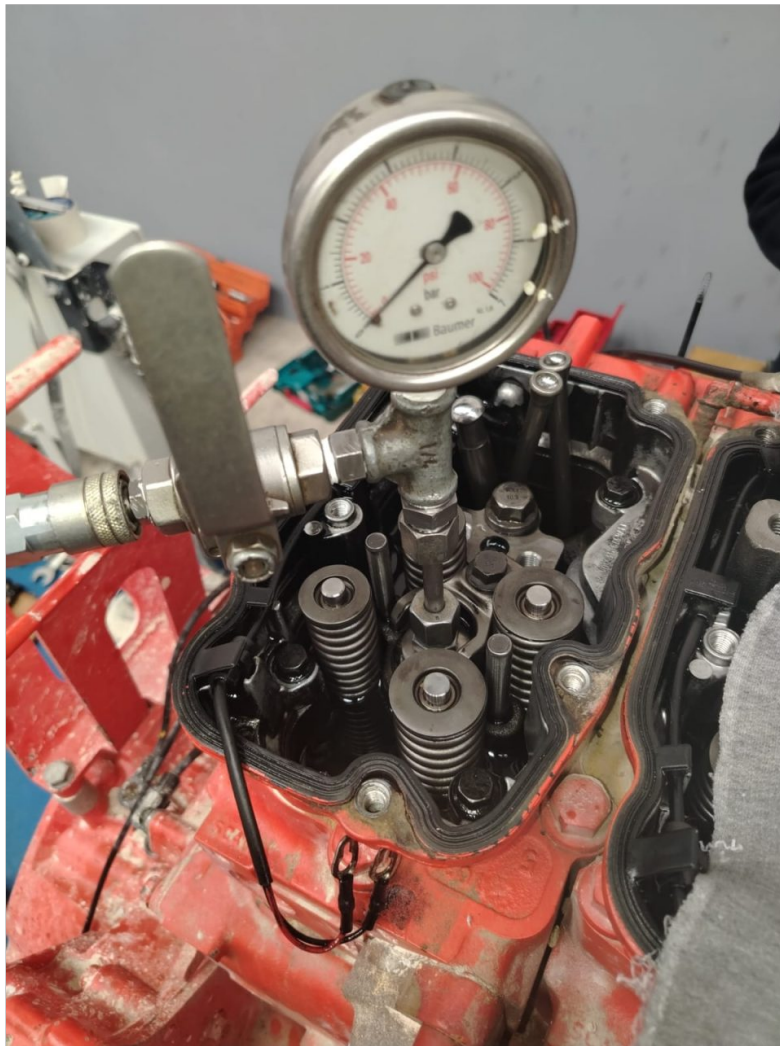
**Imagen 18**

*Estanqueidad cilindros - prueba 2*

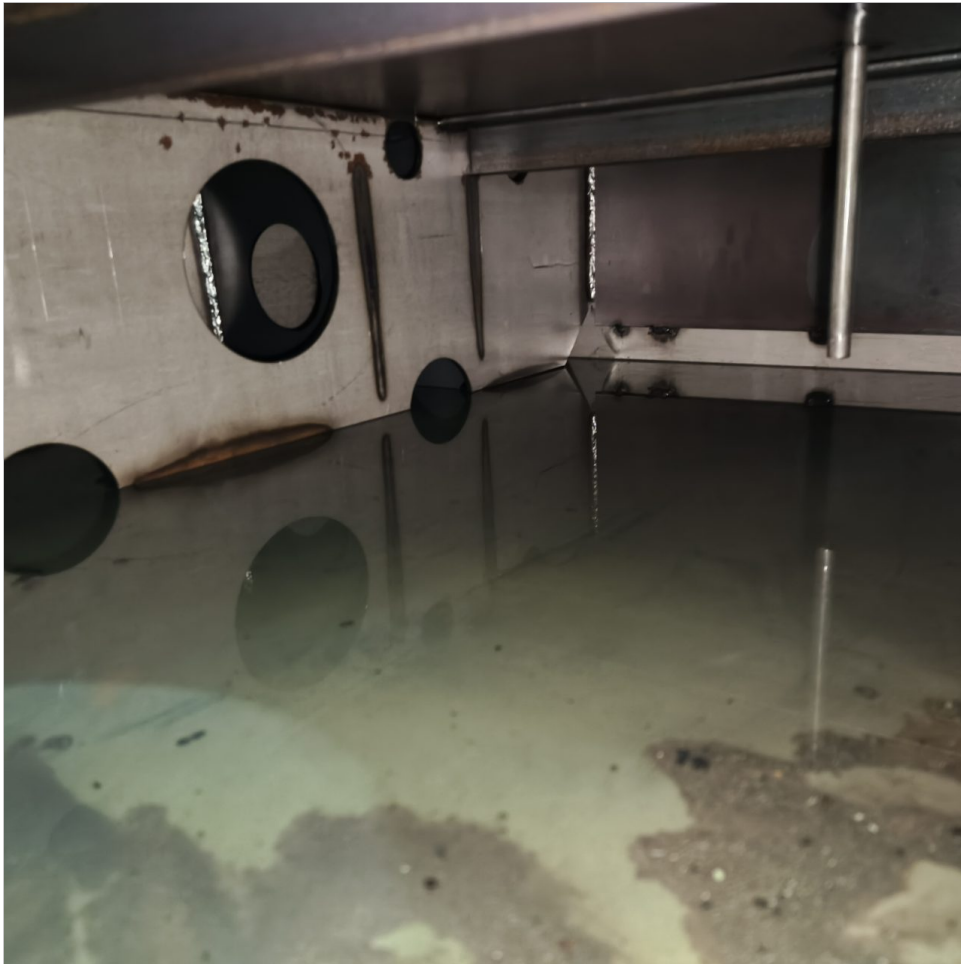
**Imagen 19**

*Tanque combustible - inspeccion estado interior operativo*

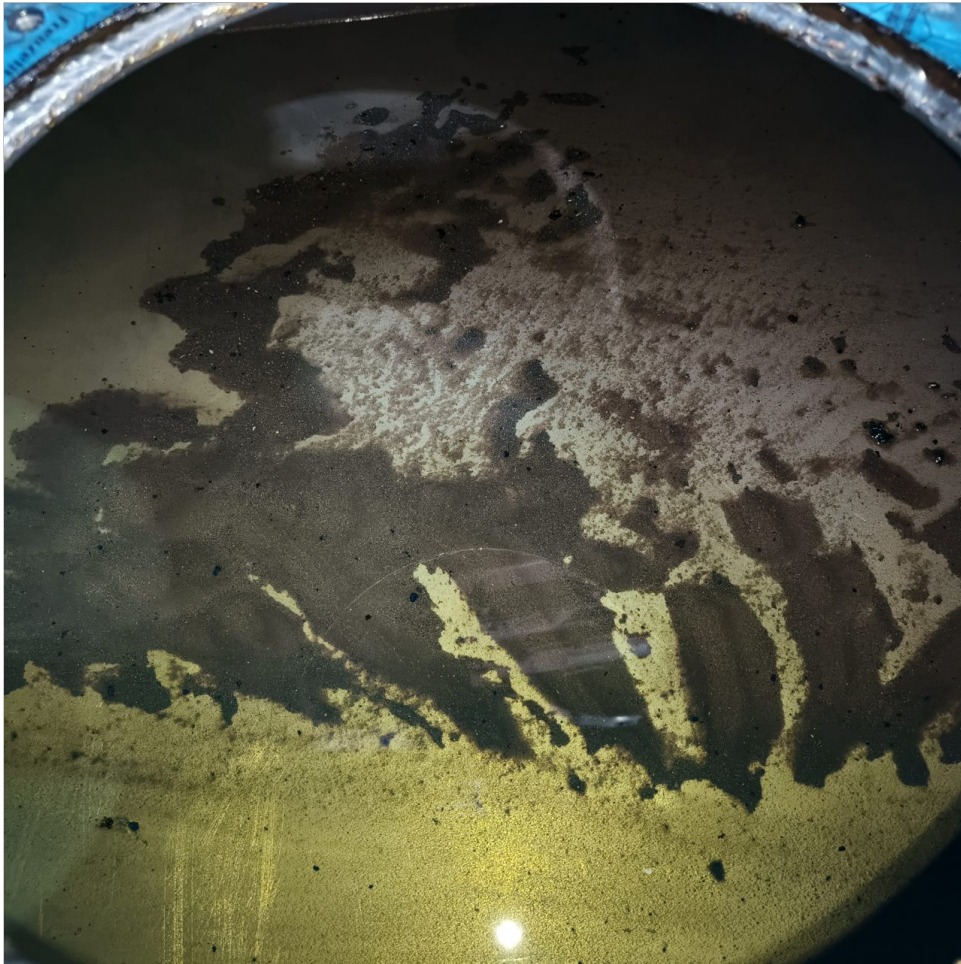
**Imagen 20**

*Tanque combustible - inspeccion sedimento de arena en su interior*

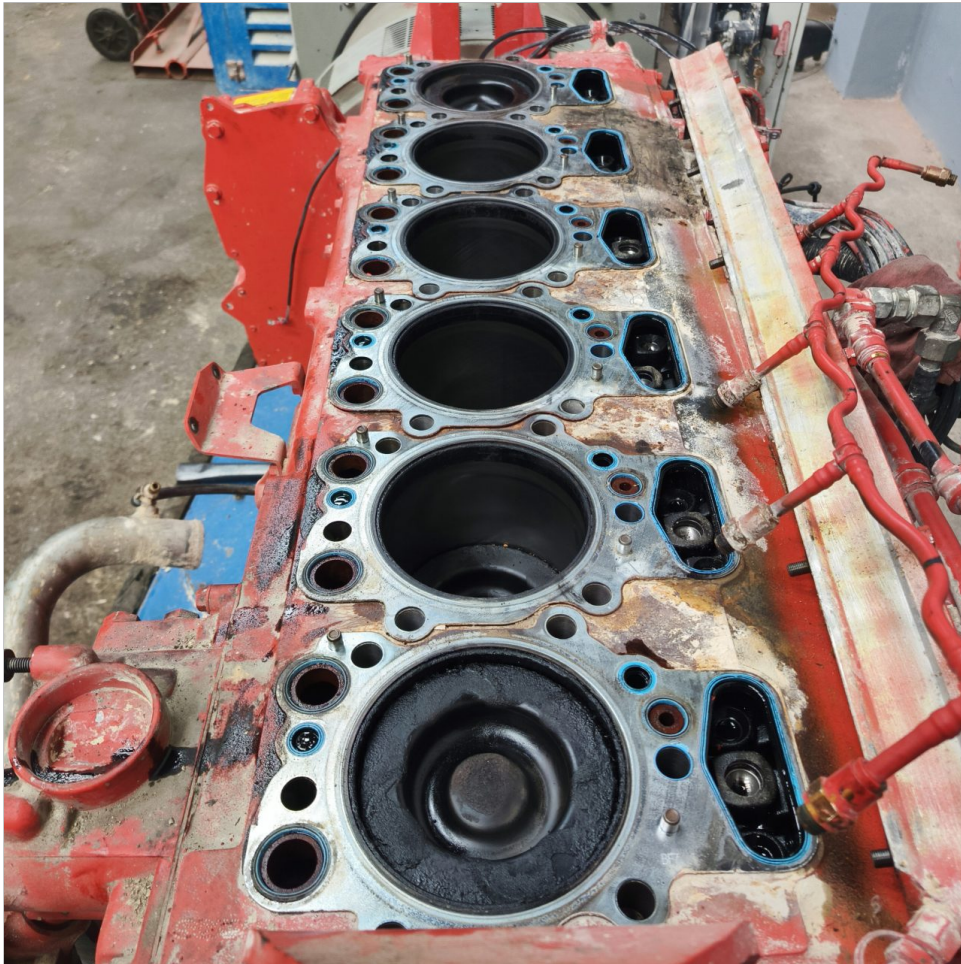
**Imagen 21**

- Se realizó el desmontaje de todas las tapas de cilindro, y se procedió a la descarbonizacion de componentes.  
Encontrando desgaste en el conjunto de válvulas de ADM y EXH. Se realiza prueba de contacto y observa la

*Tapas de cilindro desmontadas*

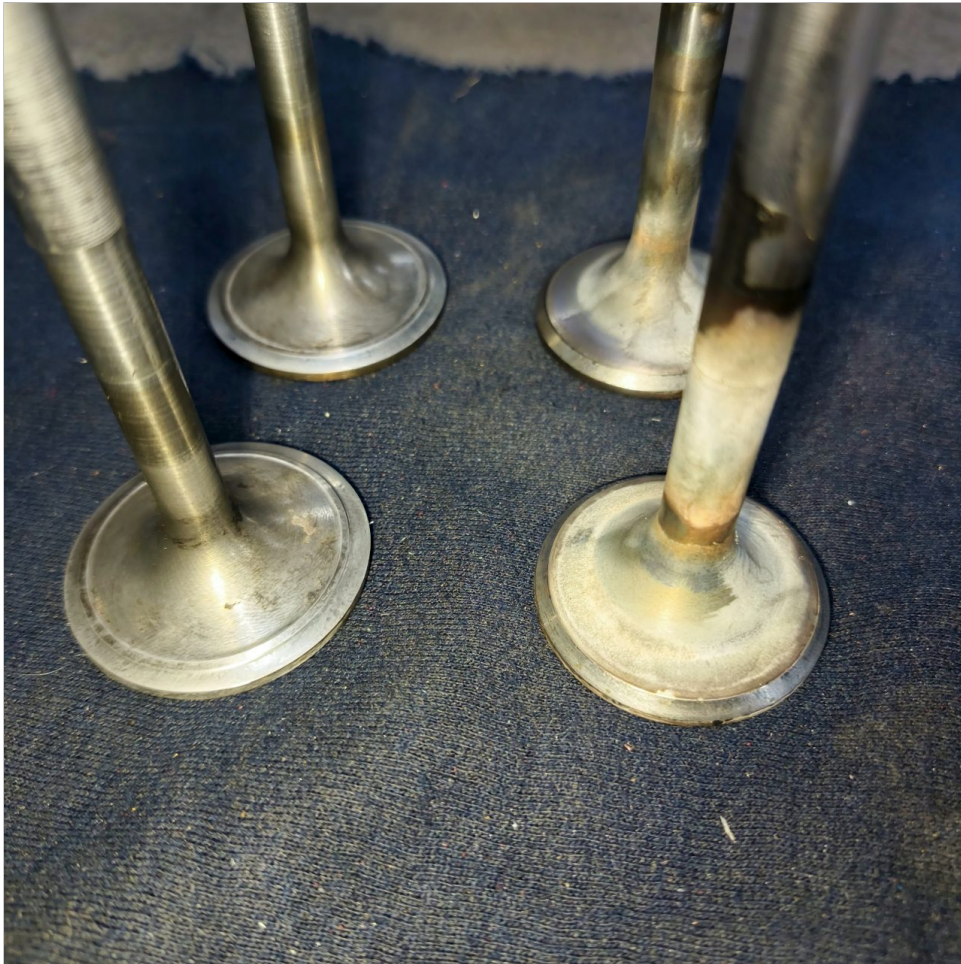
**Imagen 22**

falta del mismo.

*Estado de válvula cil NRO 1*

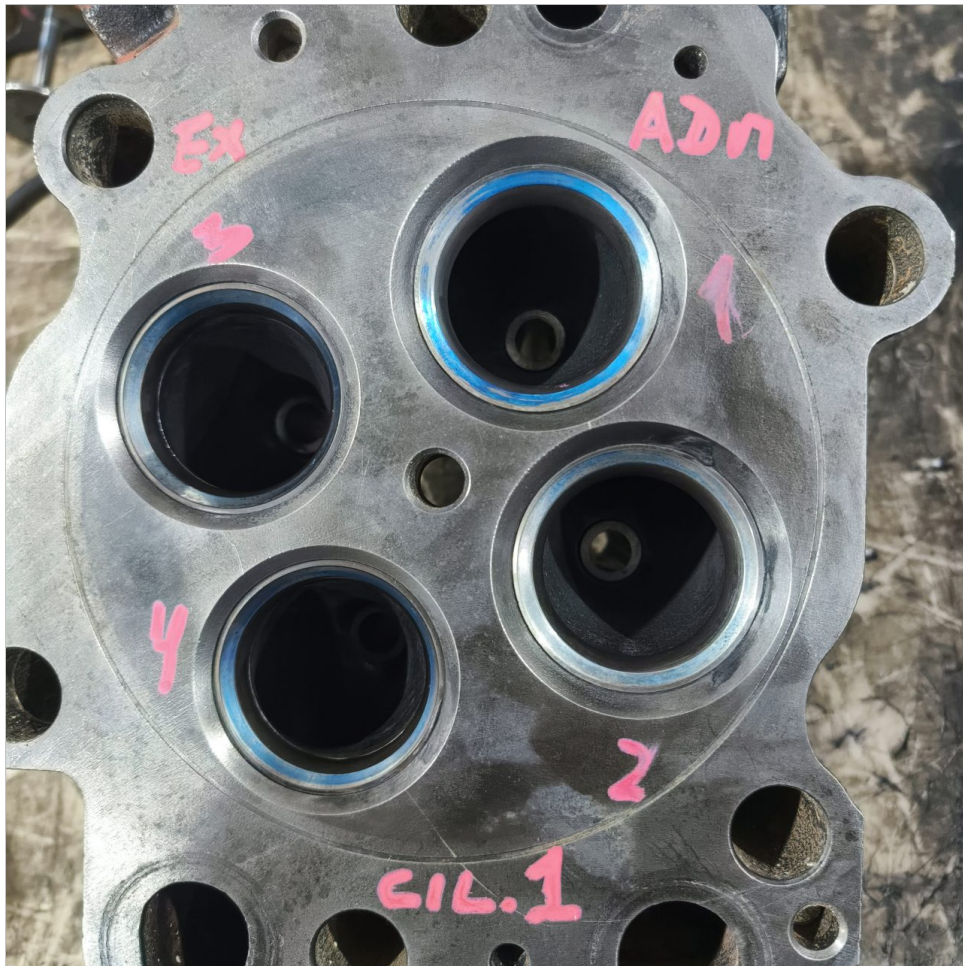
Imagen 24

*Prueba de contacto*
