| <b>Nr OT</b> | 298 | <b>Fecha Informe</b> | 12/05/2026 |
| <b>Cliente</b> | MINERA DON NICOLAS | | |
| <b>Modelo</b> | SCANIA DC12 59A | <b>Componentes</b> | KLEEMAN GENSET |
| <b>Trabajo</b> | Evaluación y diagnostico | <b>Fecha intervención</b> | 07/05/2026 |

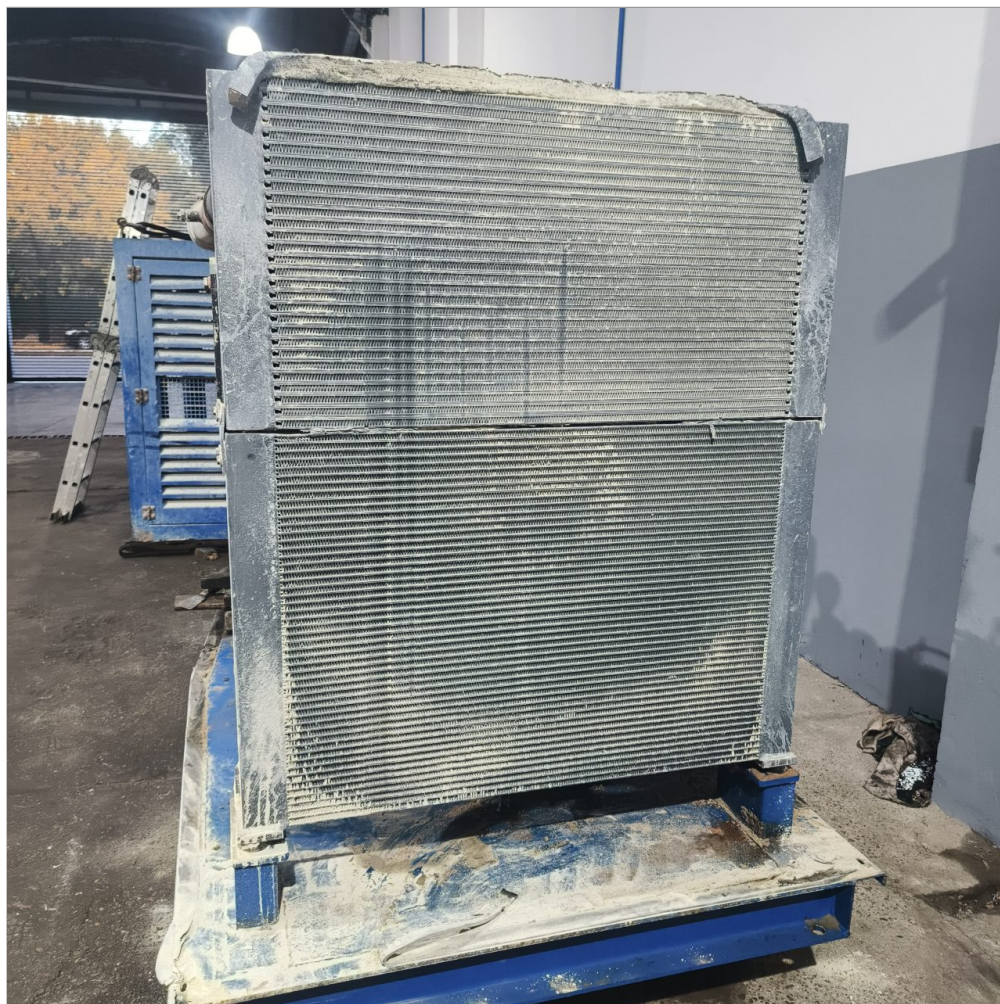
**Imagen 1**

Seguendo las tareas de la orden, Se procedio al desmontaje de los componentes descriptos. De los cuales solo presentan indices de desgaste normal en su mayoría. Observando que el radiador posee desgaste erosivo por condiciones ambientales adversas. El estado general de las mangueras es bueno sin novedades, Las correas y tensores se encuentran en buen estado. El chequeo de la presion de inyectores esta sujeta a prueba de calibracion, estado general del turbo sin novedad, se inspecciono el tanque de combustible encontrandose sin observaciones. Respecto a la estanqueidad de los cilindro se realizo comprobacion y se observa que el cilindro 1, 2 y 3 se encuentran por debajo de minimo aceptable.

*Radiador -Estado inicial*

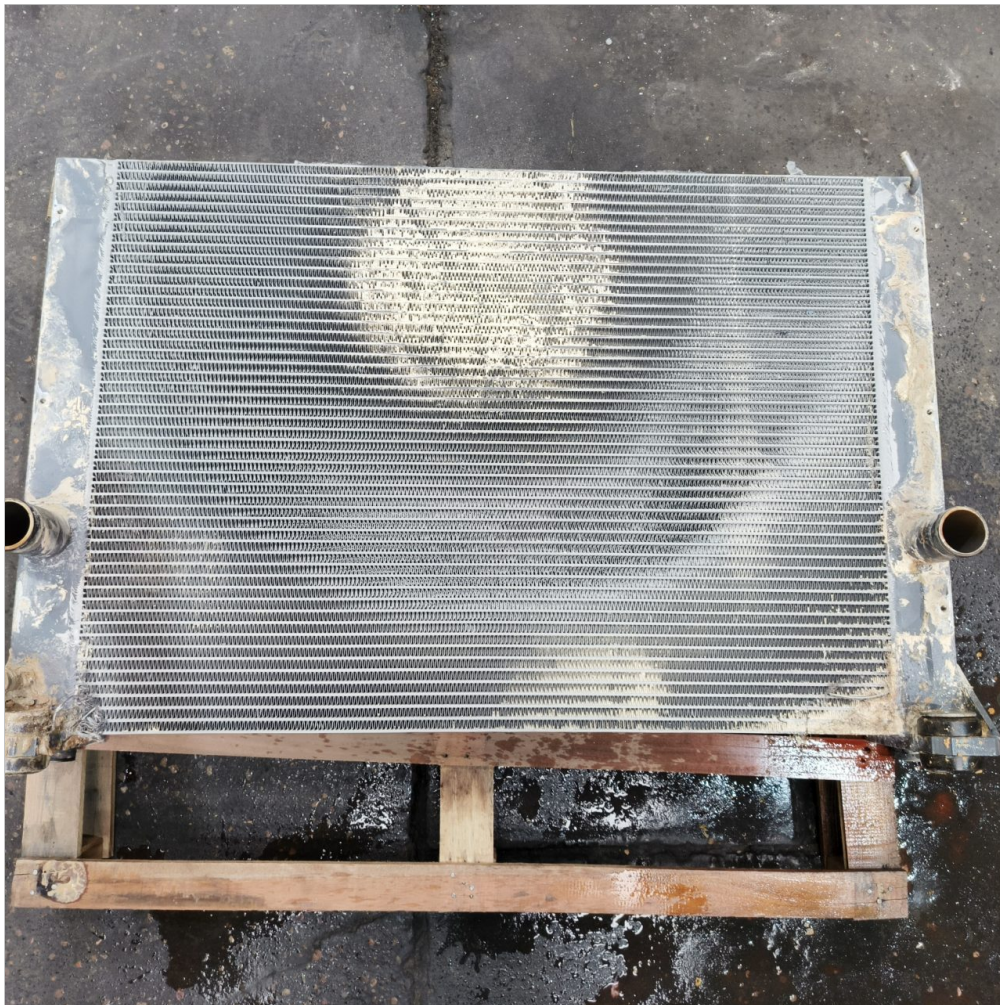
Imagen 2

Radiador - Estado inicial

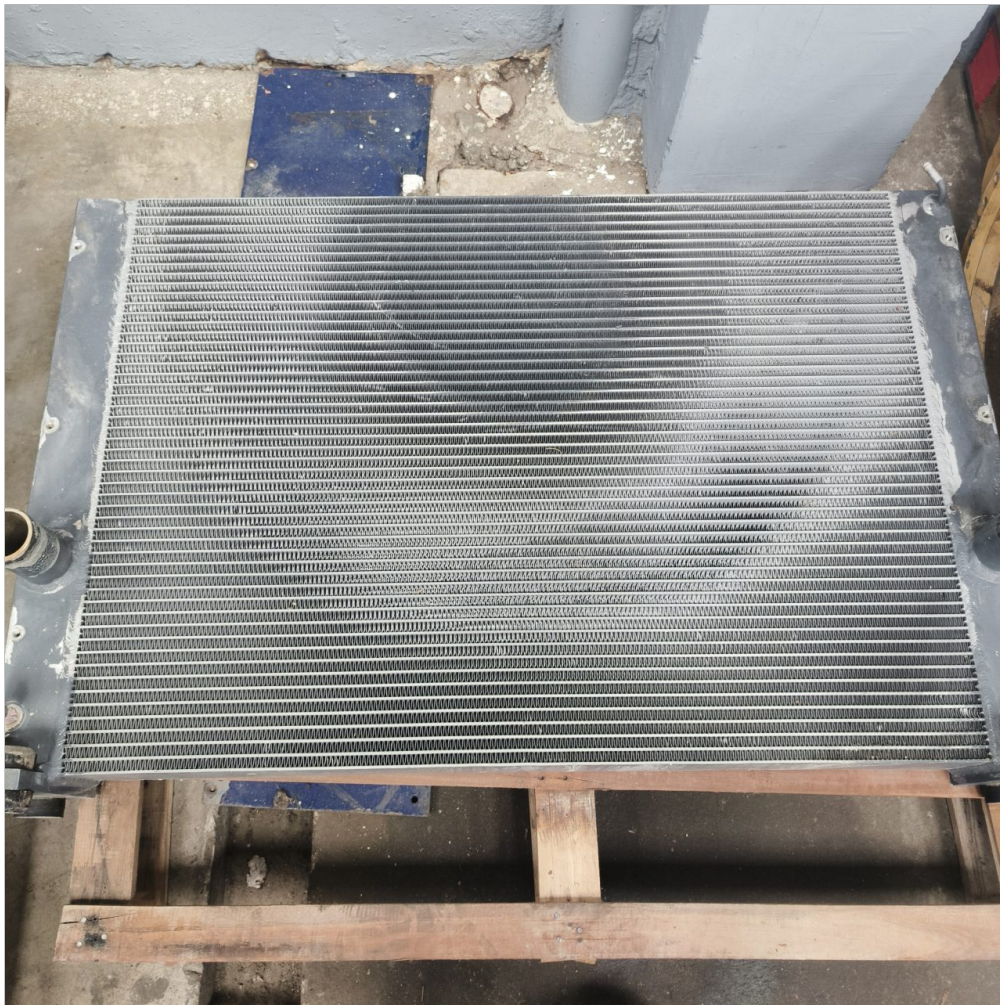
Imagen 3

*Radiador - Pos limpieza*

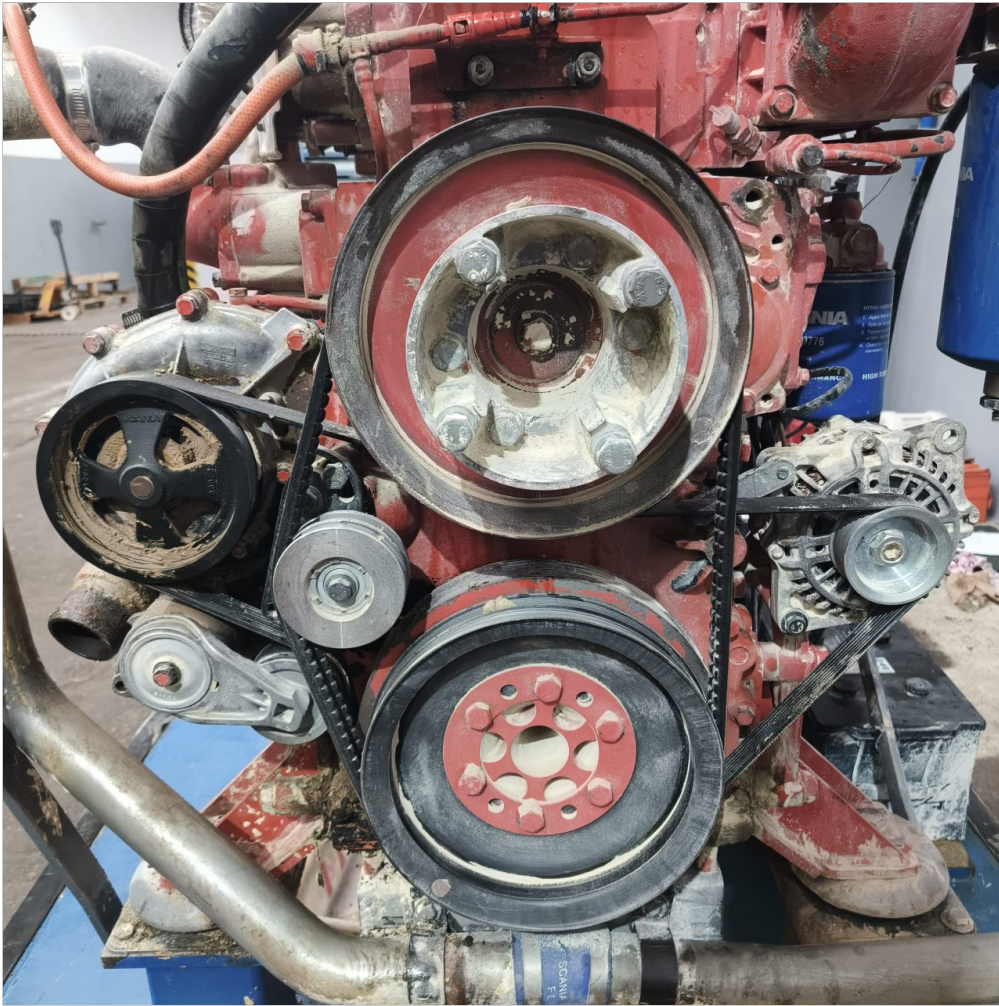
**Imagen 5**

*Correas y tensores 1*

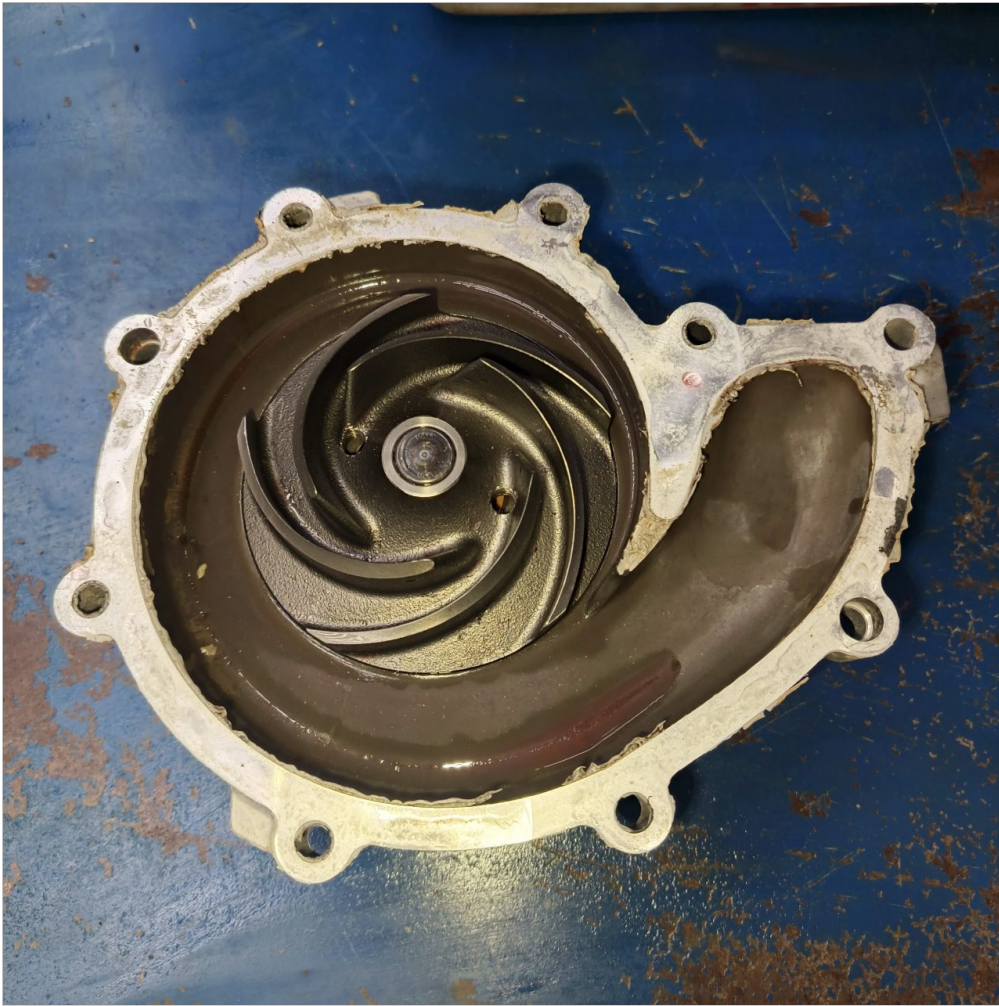
**Imagen 8**

*Bomba de agua - Desmontaje 2*

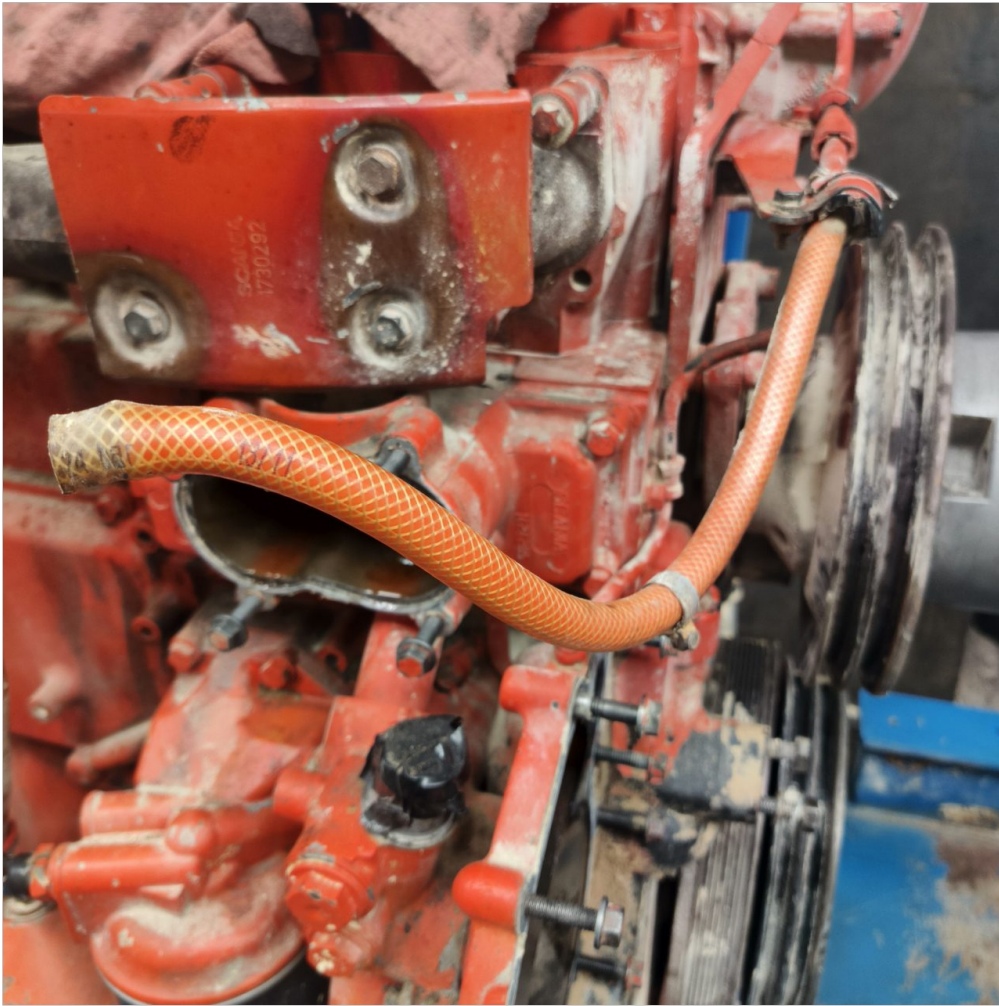
**Imagen 11**

*Mangueras y caños 1*

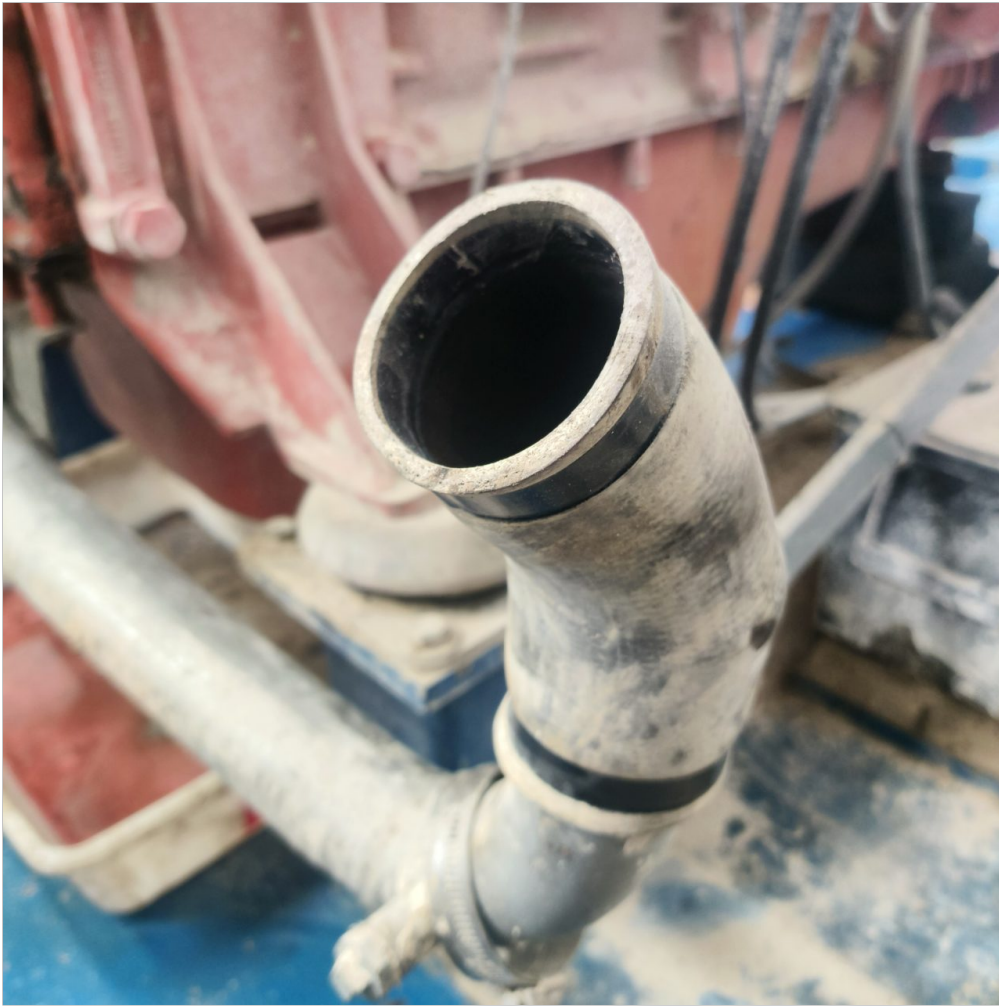
**Imagen 12**

*Mangueras y caños 2*

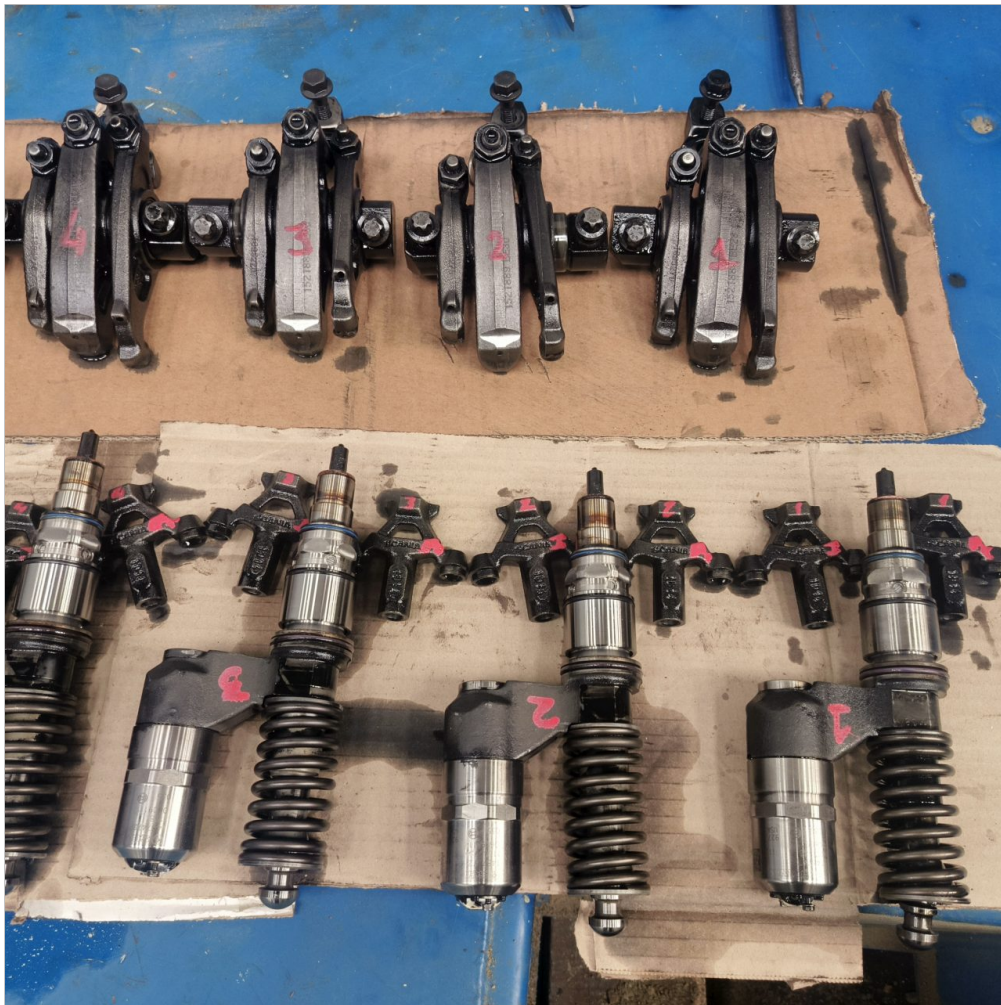
**Imagen 13**

*Inyectores - desmontaje 1*

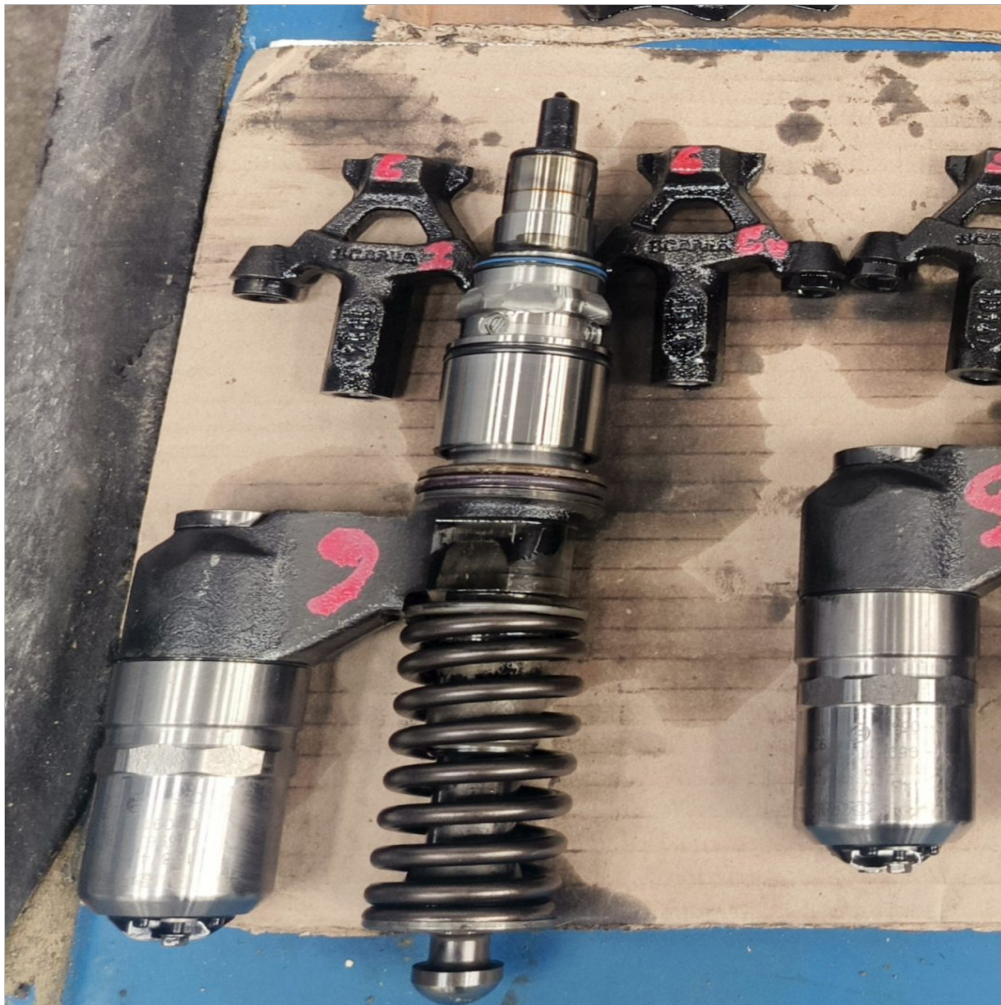
**Imagen 14**

*Inyectores - desmontaje 2*

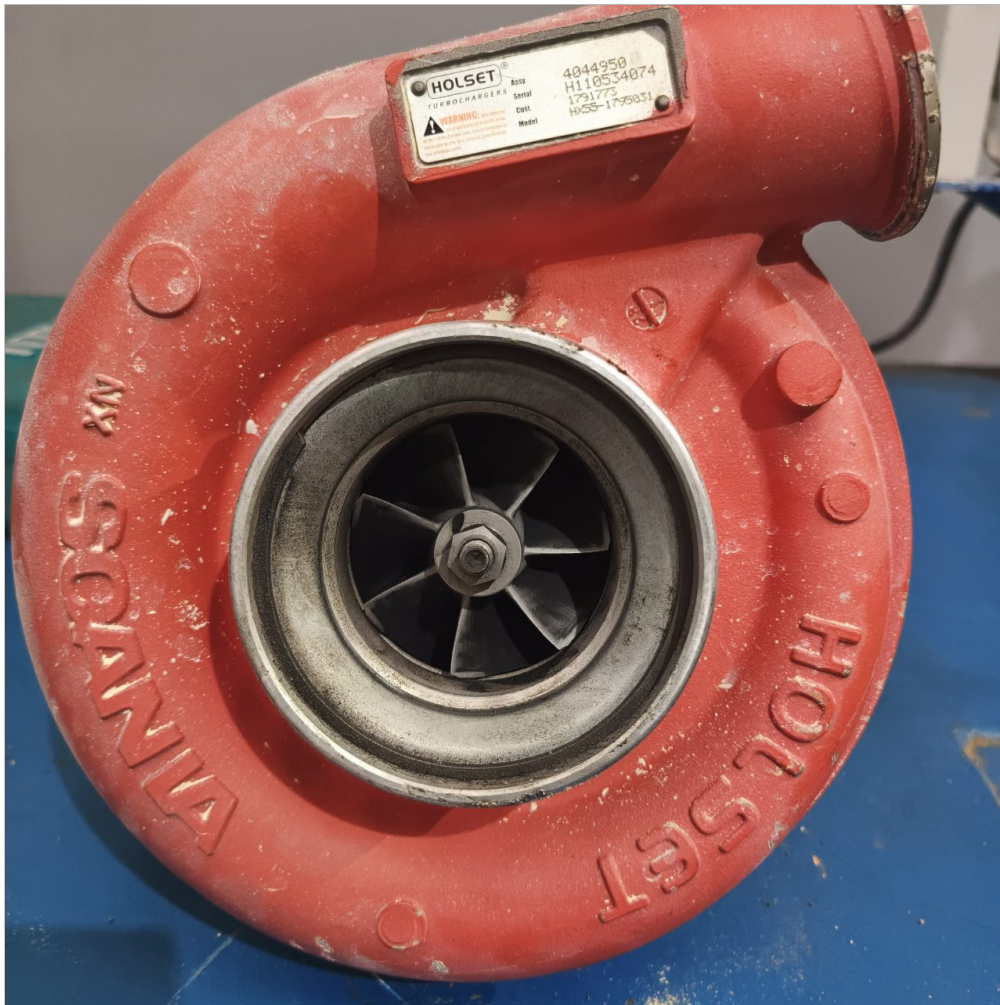
**Imagen 15**

*Turbo - Estado inicial compresor*

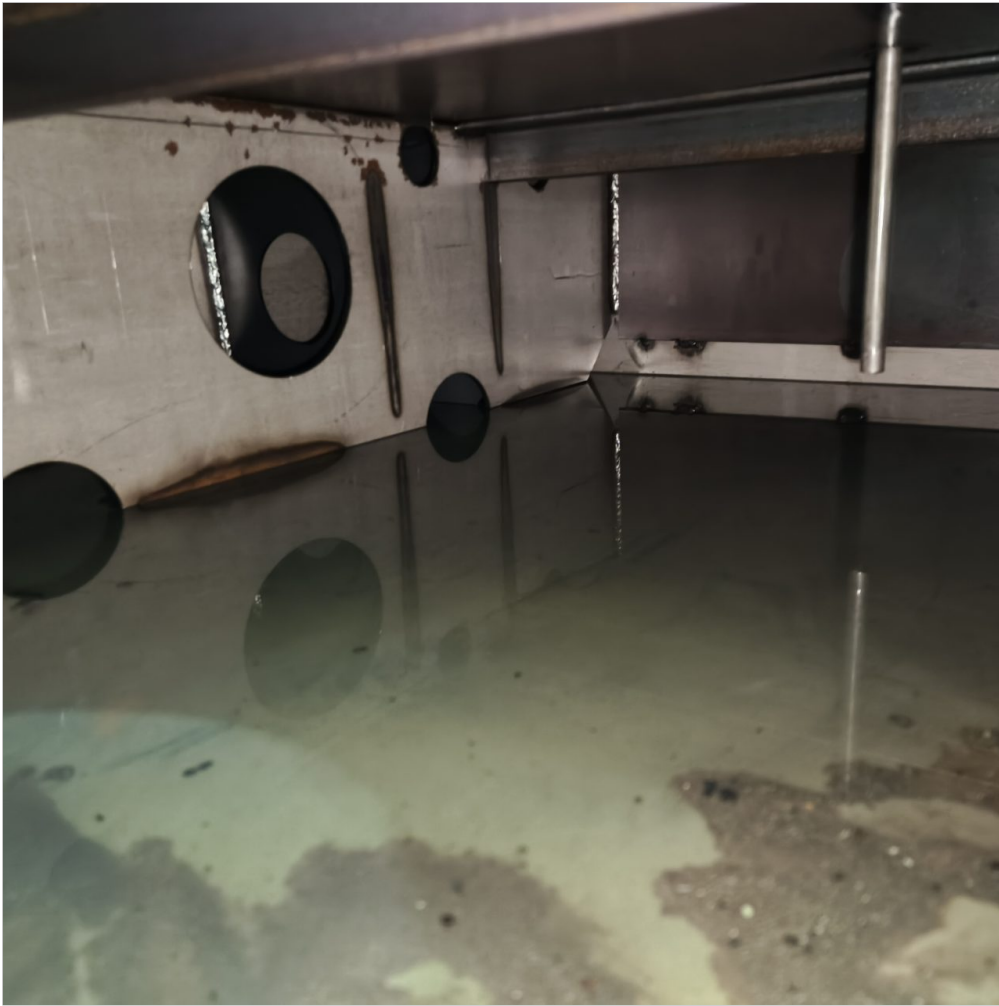
**Imagen 19**

*Tanque combustible - inspeccion estado interior operativo*

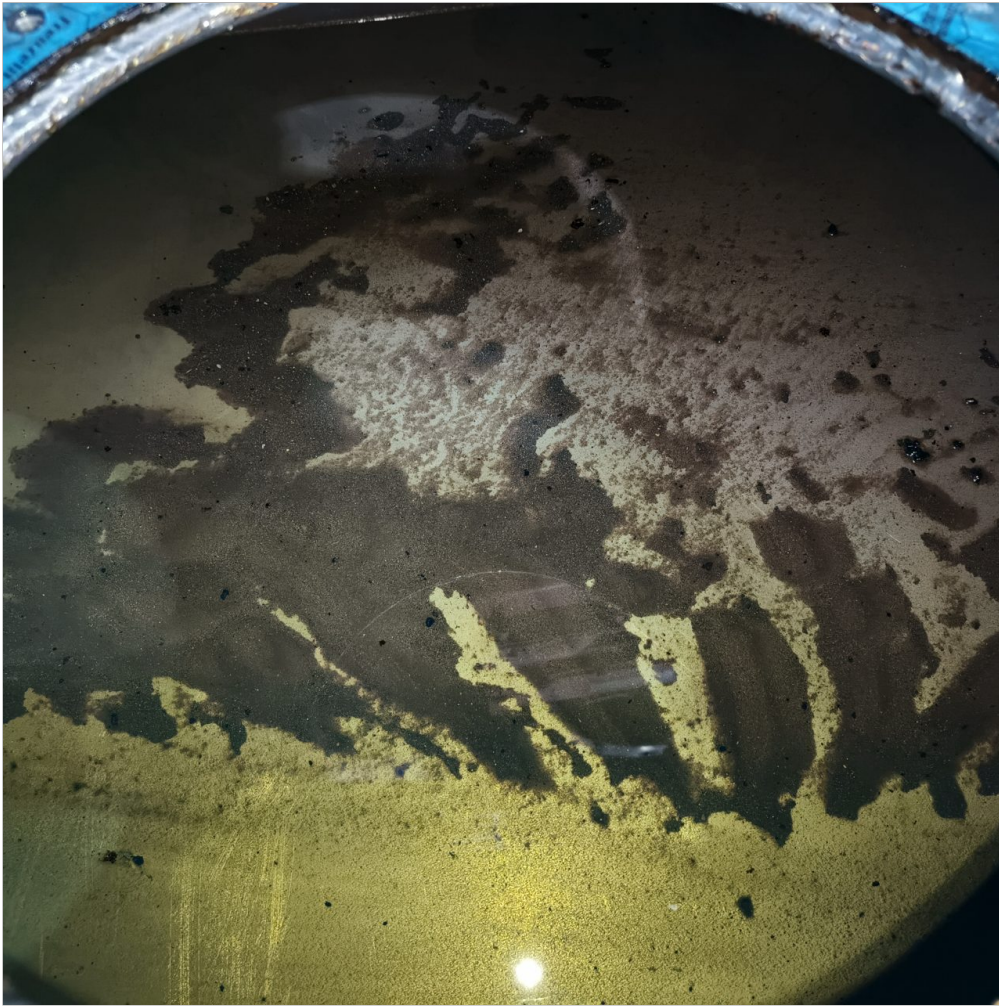
**Imagen 20**

*Tanque combustible - inspeccion sedimento de arena en su interior*
