<b>Nr OT</b>	4-310	<b>Fecha Informe</b>	07/05/2026
<b>Cliente</b>	GORDYCZYK MAURICIO		
<b>Modelo</b>	C13	<b>Componentes</b>	MOTOR
<b>Atención</b>	MAURICIO	<b>Serie</b>	LGK08587
<b>Serie Componente</b>	LGK08587	<b>Teléfono</b>	n/a
<b>Equipo nº</b>	1	<b>Horas componente</b>	10792
<b>Trabajo</b>	SERVIS CAMBIO DE FILTROS Y ACEITE	<b>Fecha intervención</b>	07/05/2026
<b>Informe nº</b>	n/a

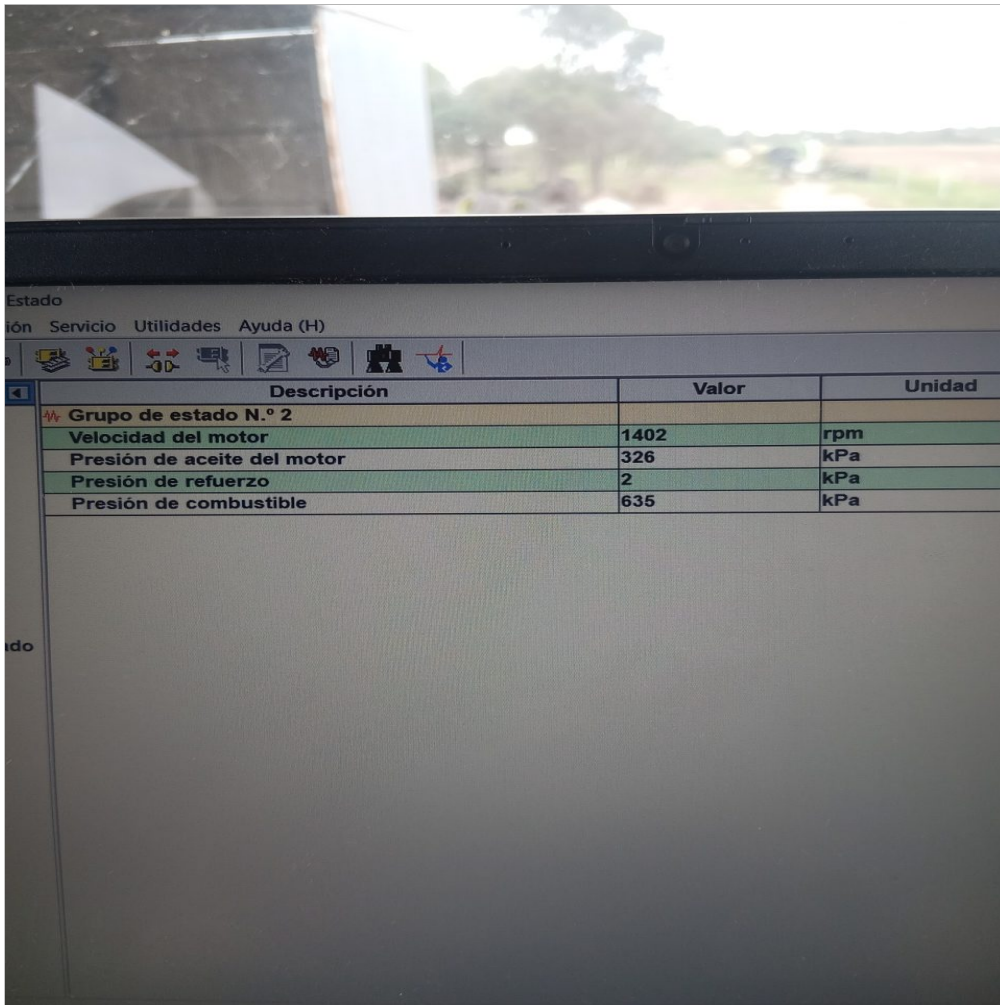
Imagen 5

Descripción	Valor	Unidad
<b>Grupo de estado N.º 2</b>		
Velocidad del motor	1402	rpm
Presión de aceite del motor	326	kPa
Presión de refuerzo	2	kPa
Presión de combustible	635	kPa
