Nr OT	781	Fecha Informe	18/05/2026
Cliente	OCEAN EXPORT SA		
Modelo	CAT 3616	Componentes	Arbol de Levas
Atención	-	Serie	1PD00305
Serie Componente	7E-7171 & 7E-7126	Teléfono	1120806422
Equipo nº	Motor Marino Principal Caterpillar 3616 (PIME - Atlantic Express)	Horas componente	672
Trabajo	Cambio de Arbol de Levas	Fecha intervención	18/05/2026
Informe nº	781

Comentarios del proceso de reparación

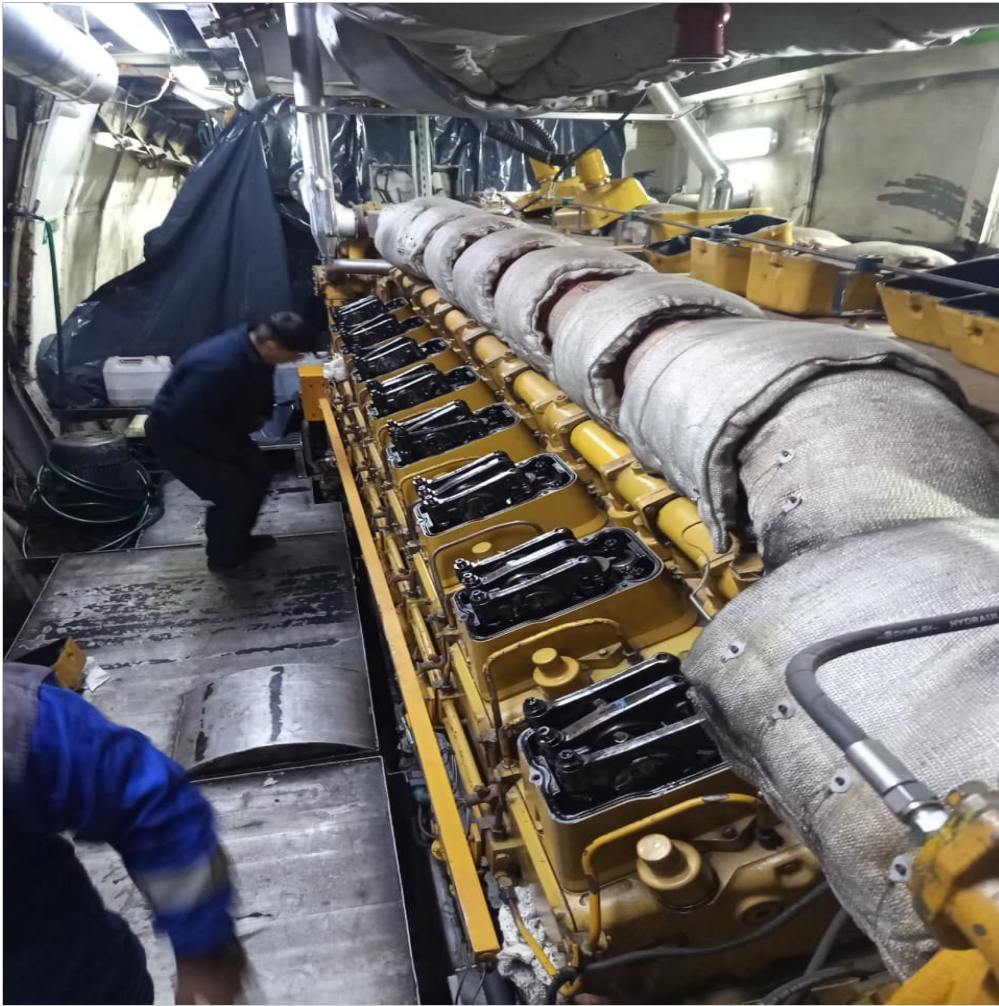
Imagen 1

Se retiran botadores y varillas para facilitar la operación.

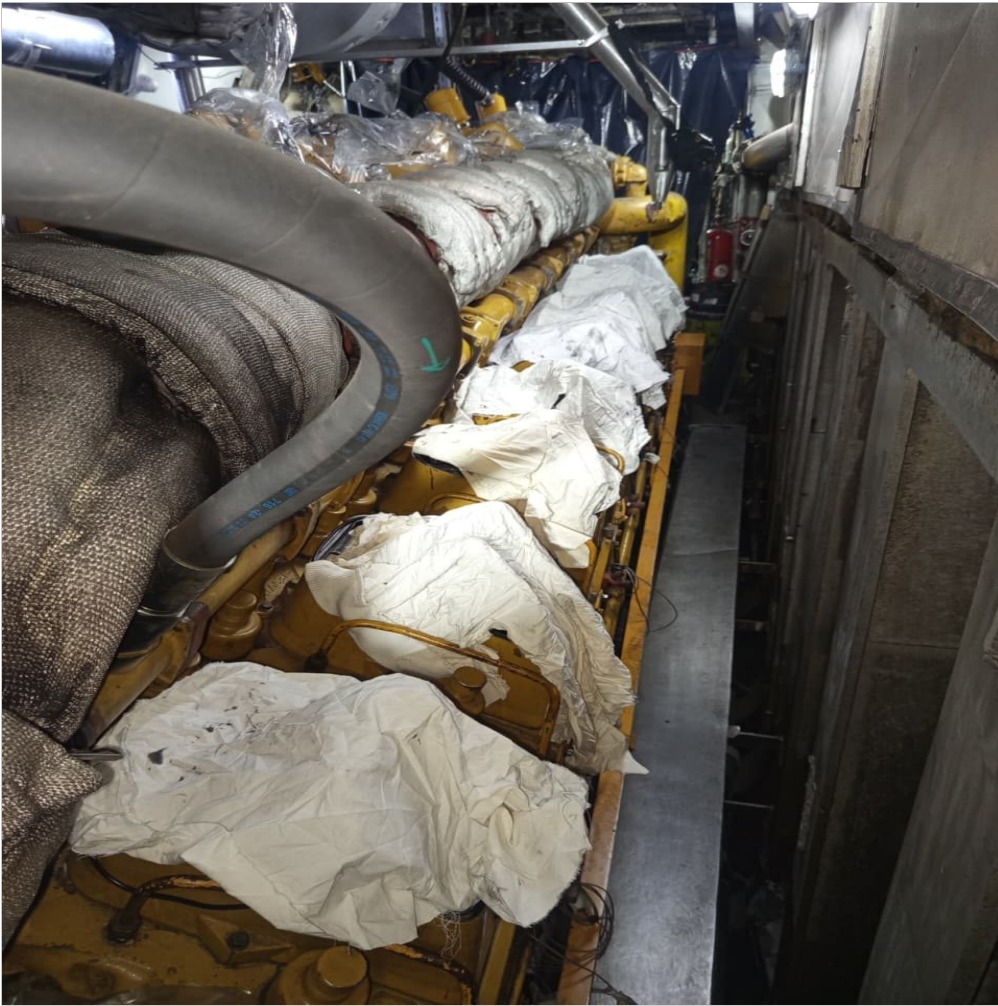
Imagen 2

Se retiran botadores y varillas para facilitar la operación

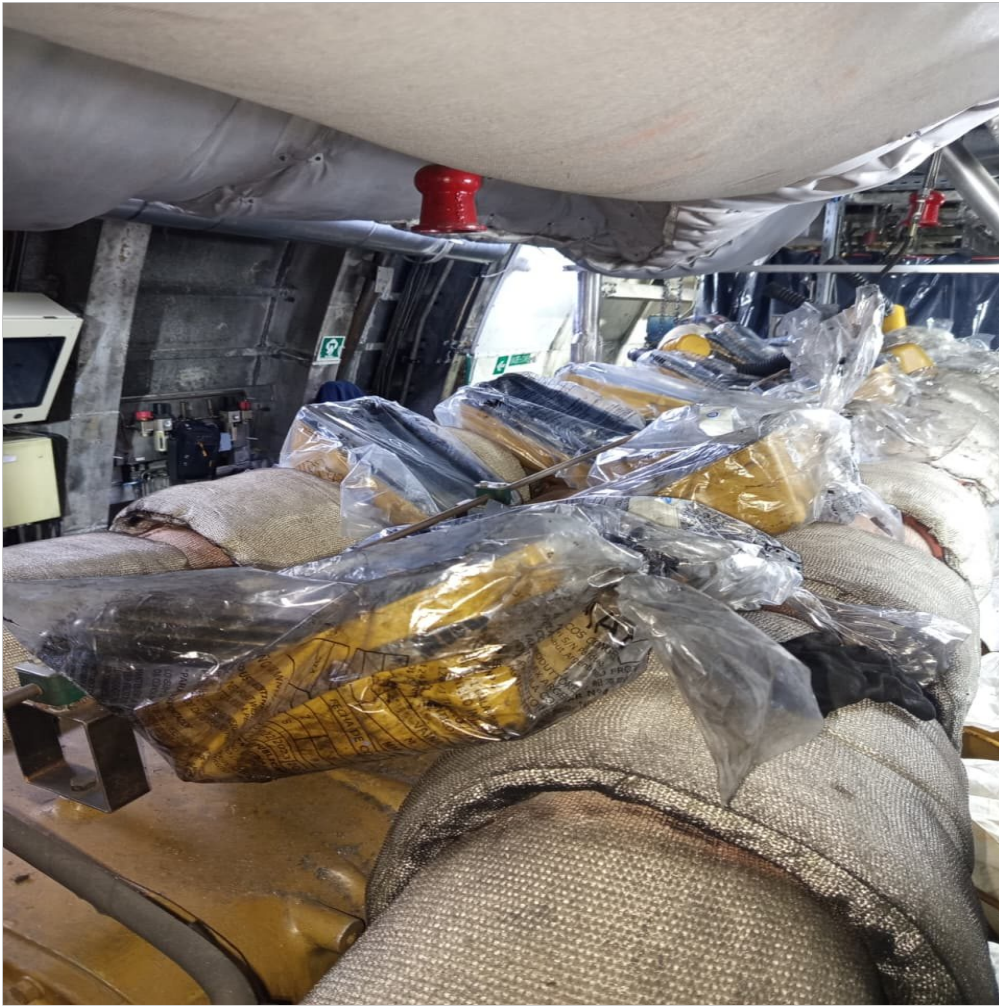
Imagen 3

Se almacenan los componentes cuidadosamente, evitando una mala manipulación y suciedad de los mismos.

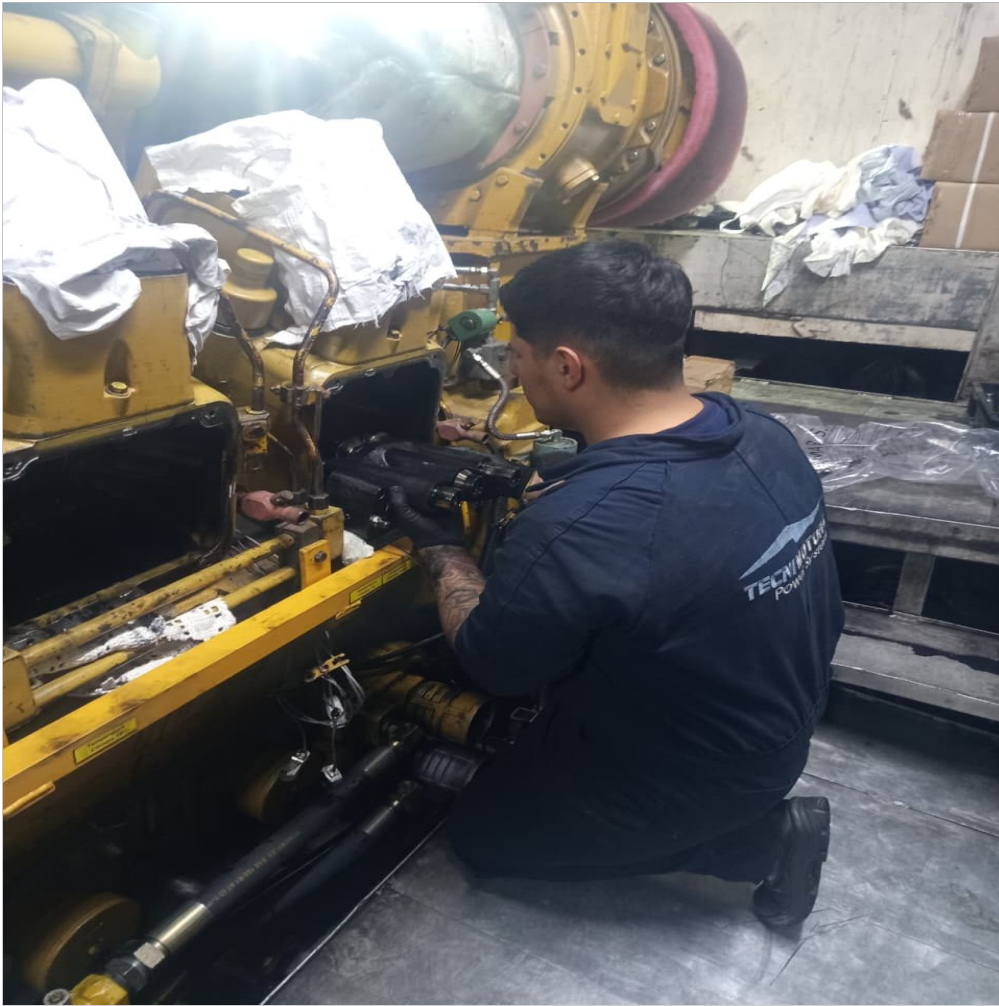
Imagen 4

Se retiran botadores y varillas para facilitar la operación.

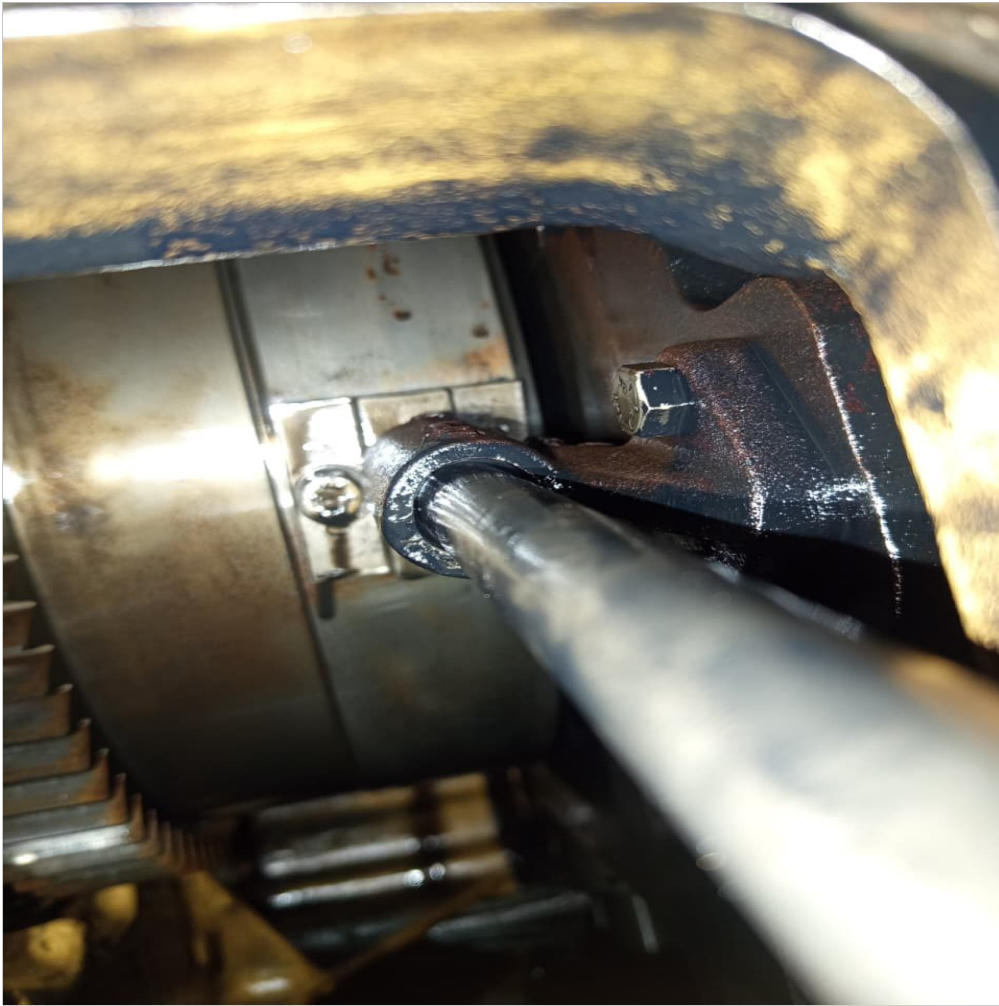
Imagen 5

Se inserta el perno de sincronización (Timing Pin) en el volante a través del cárter de la distribución para asegurar que el Cilindro No. 1 se encuentre exactamente en el Punto Muerto Superior (TDC) en su carrera de compresión.

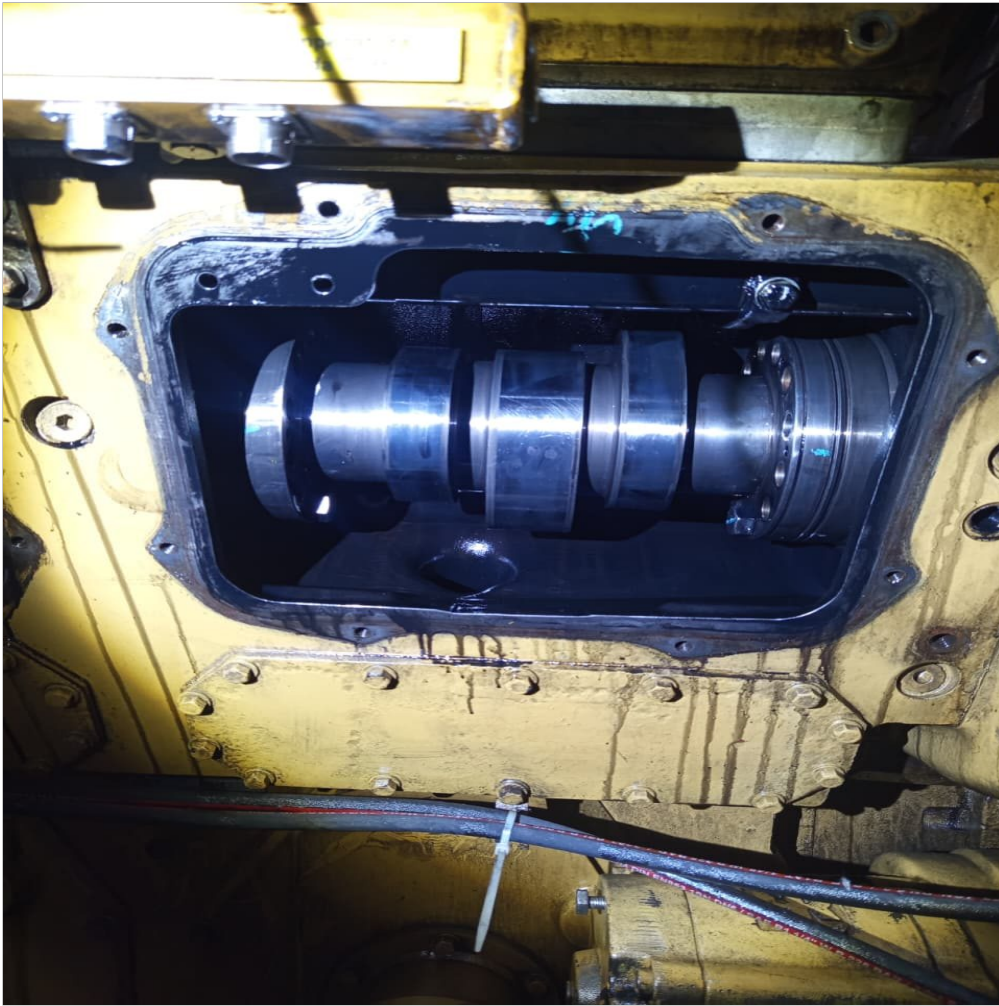
Imagen 6

Extracción de levas originales del motor.

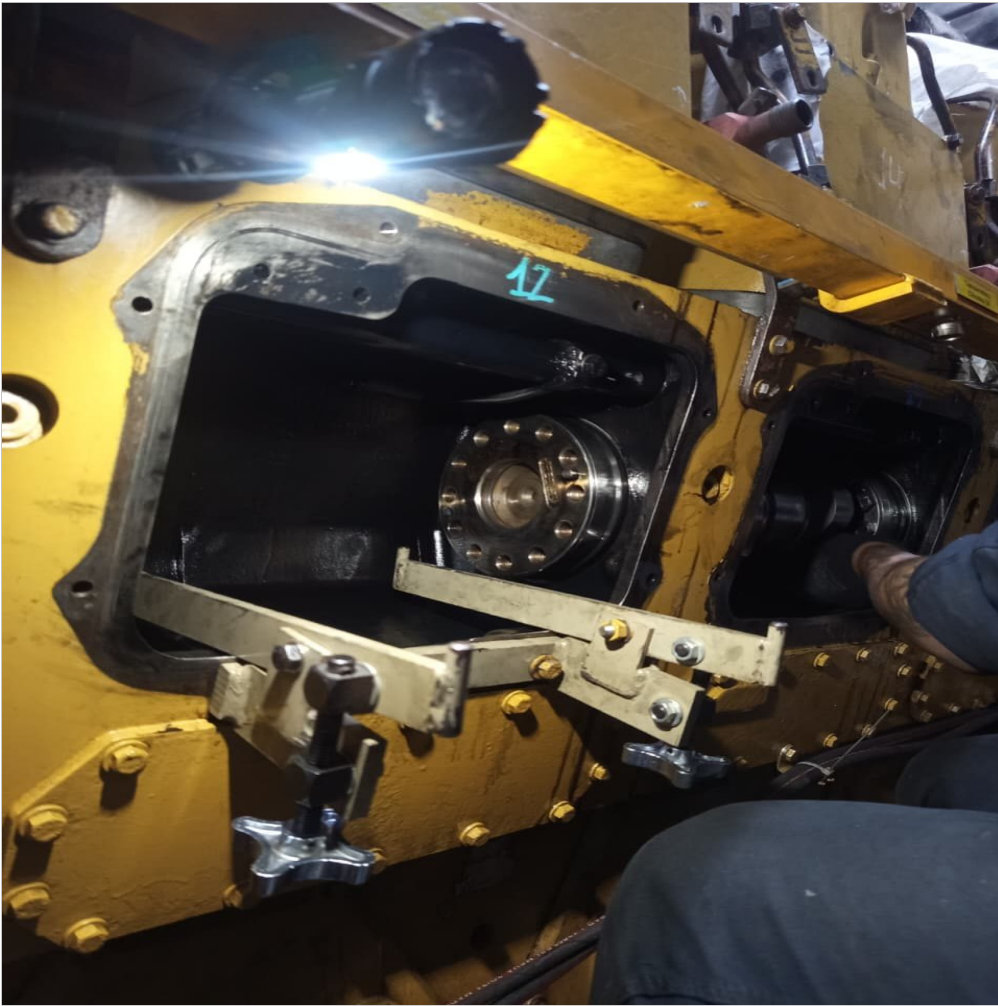
Imagen 7

Soporte de desmontaje e instalación.

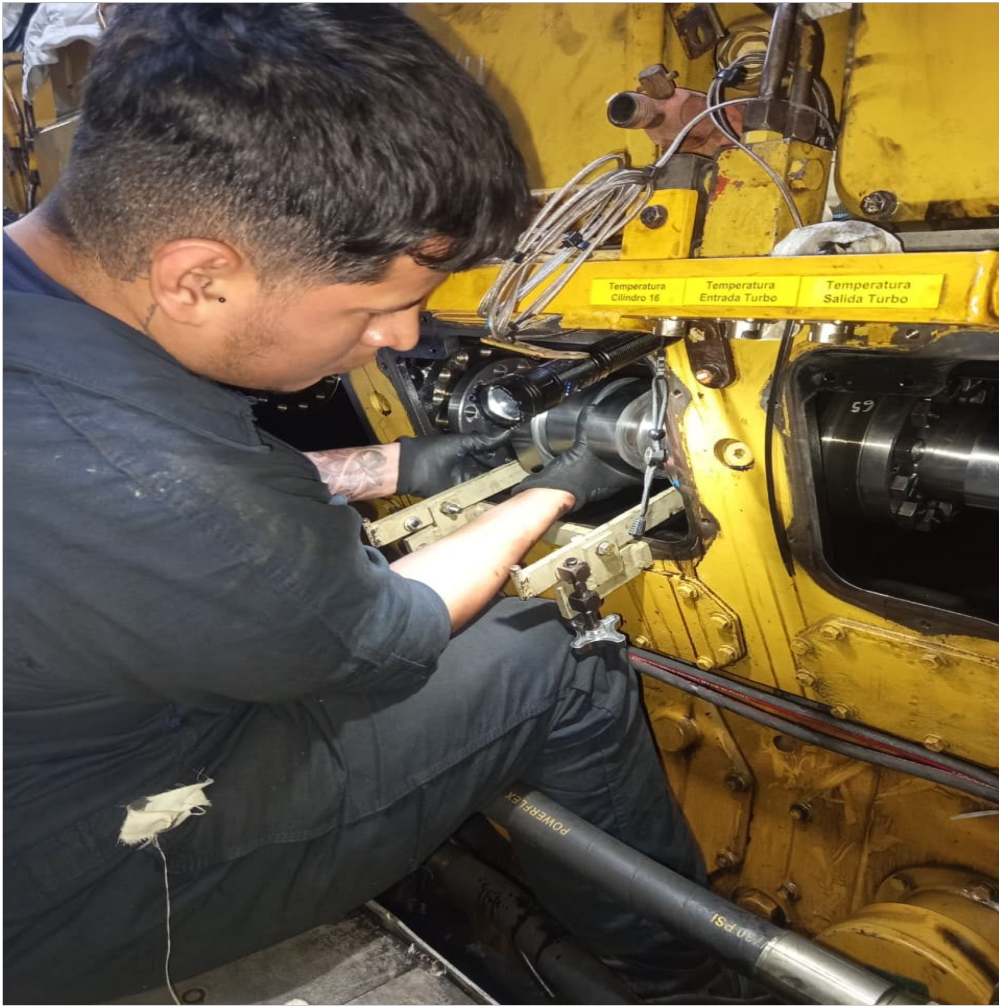
Imagen 8

Extracción de levas originales del motor.

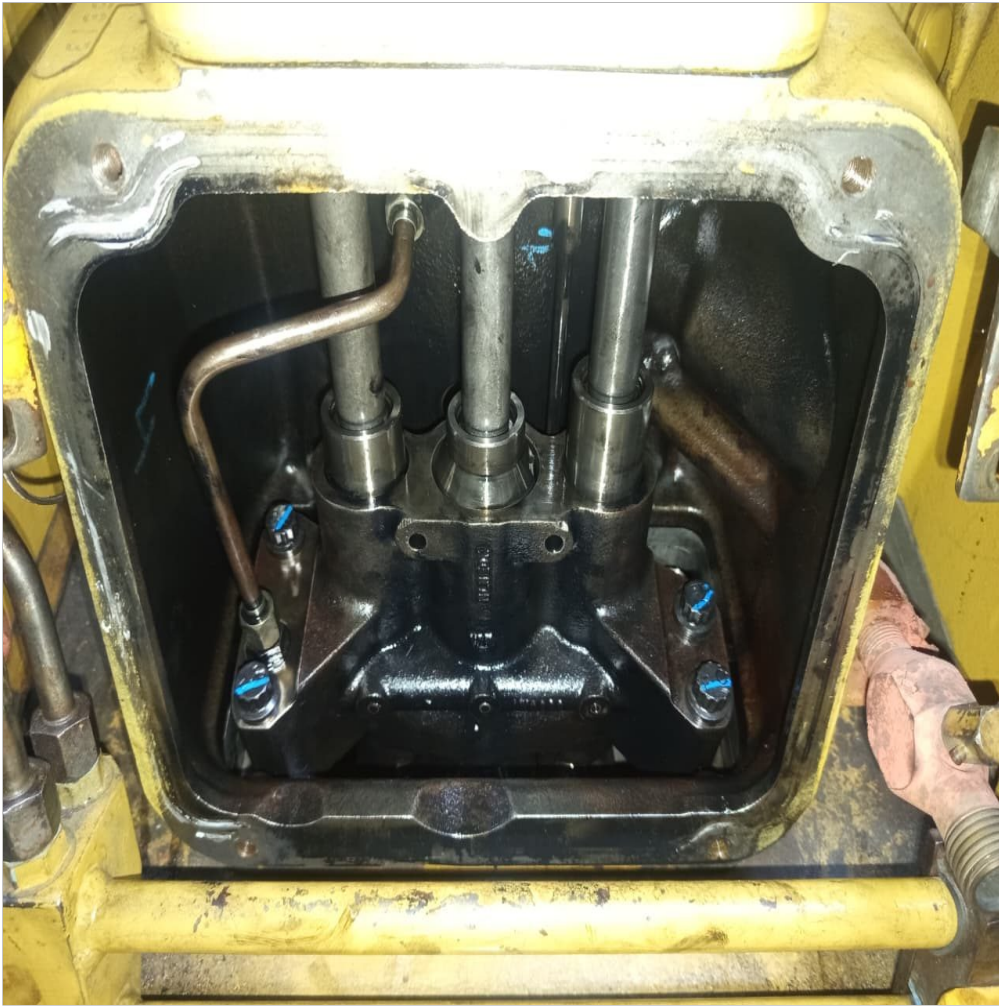
Imagen 9

Instalación de botadores y líneas de lubricación.

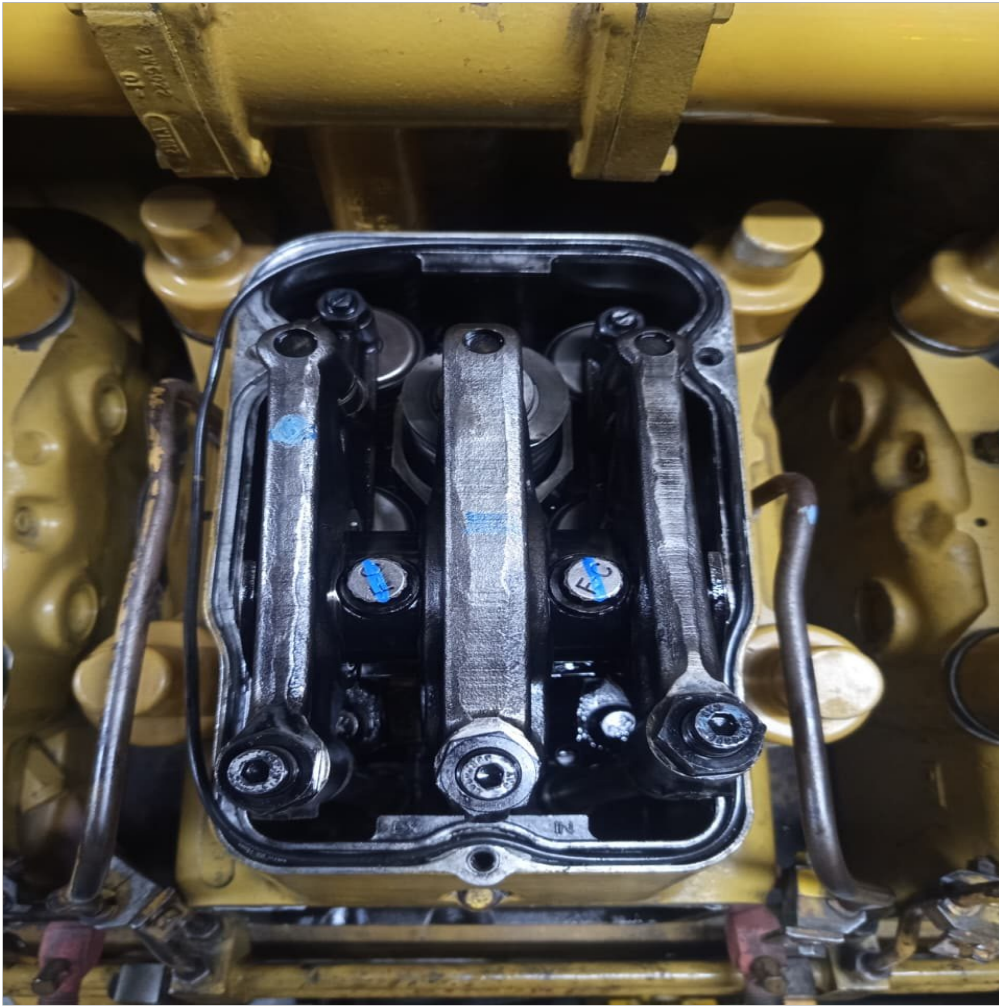
Imagen 10

Armado de tren de válvulas.

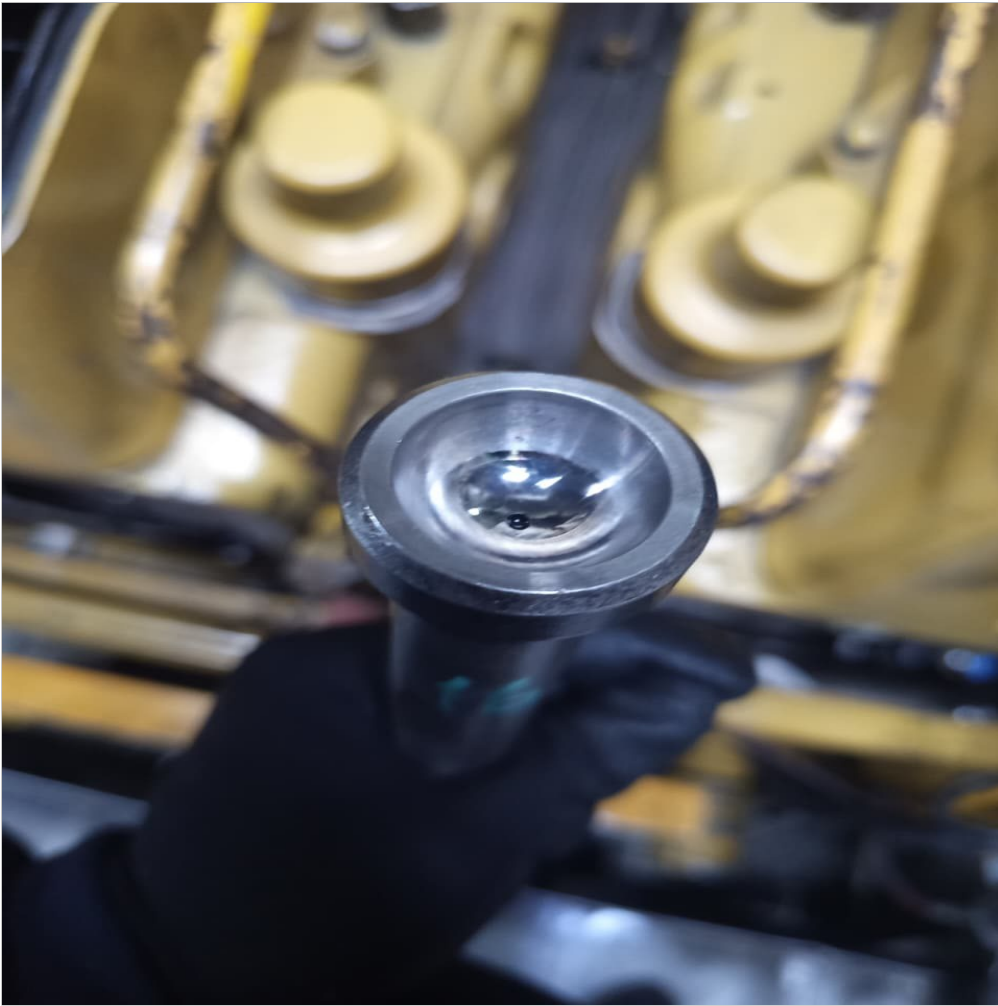
Imagen 11

Se controla la integridad de los balancines, botadores, tren de válvulas, etc.

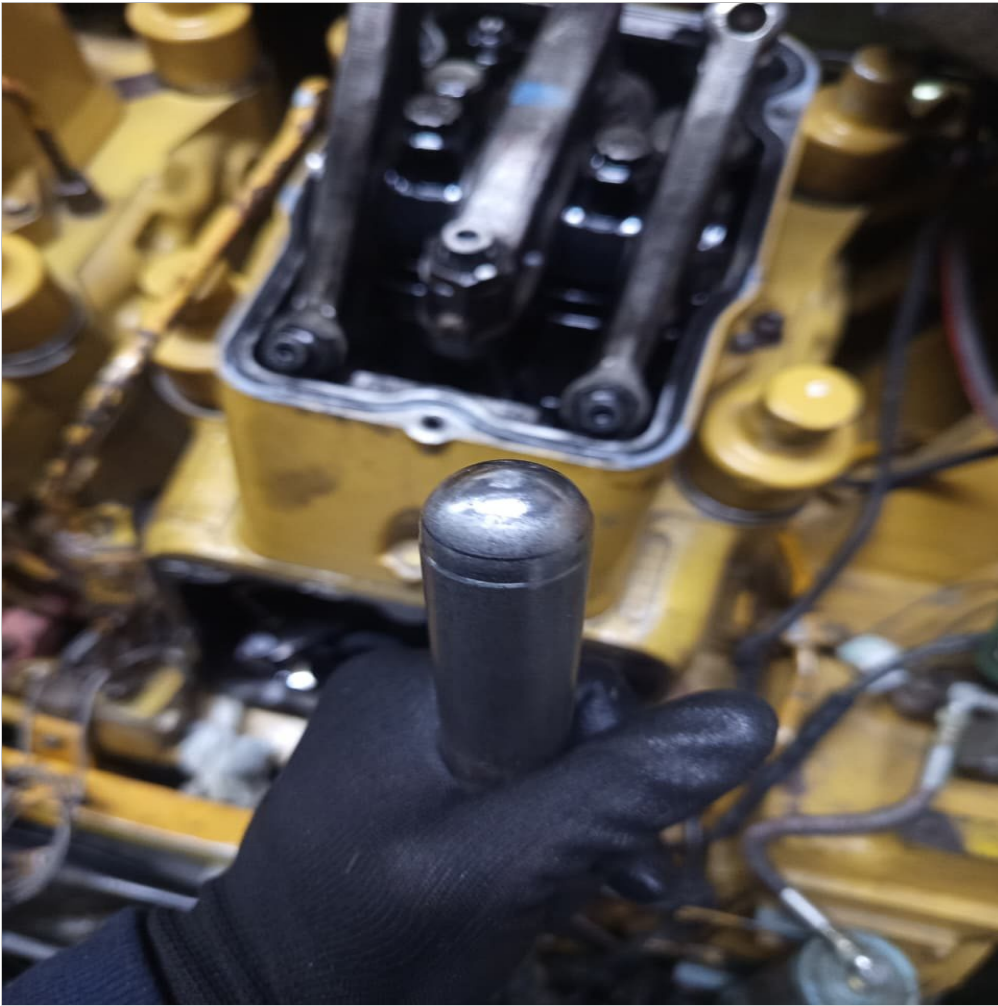
Imagen 12

Se controla la integridad de los balancines, botadores, tren de válvulas, etc.

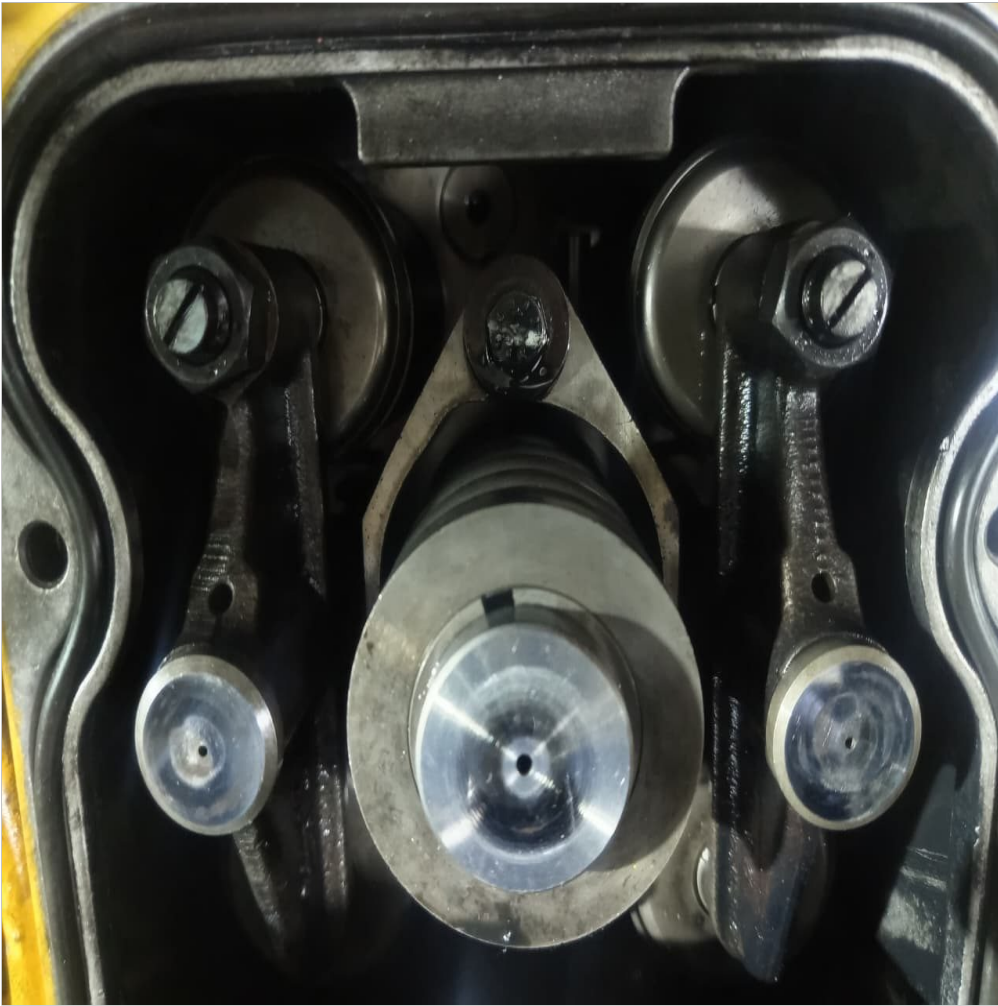
Imagen 13

Se controla la integridad de los balancines, botadores, tren de válvulas, etc.

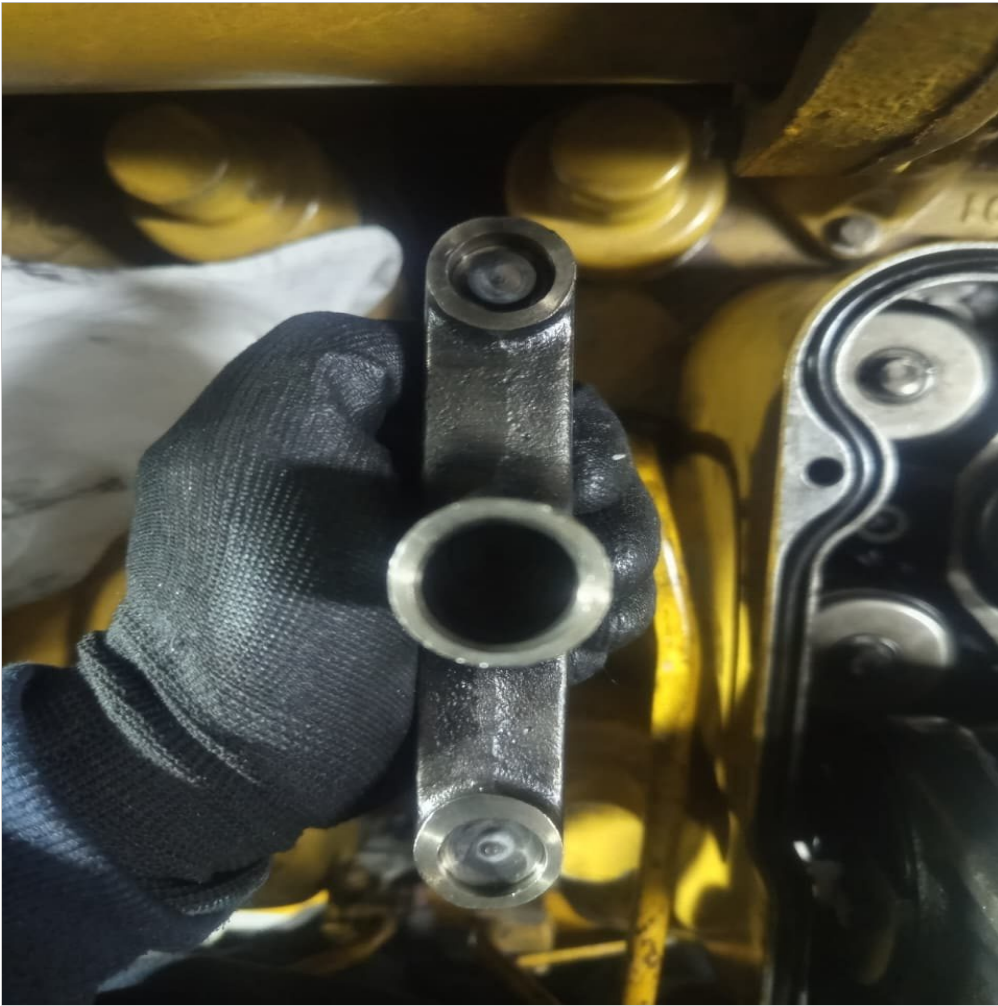
Imagen 14

Se controla la integridad de los balancines, botadores, tren de válvulas, etc.

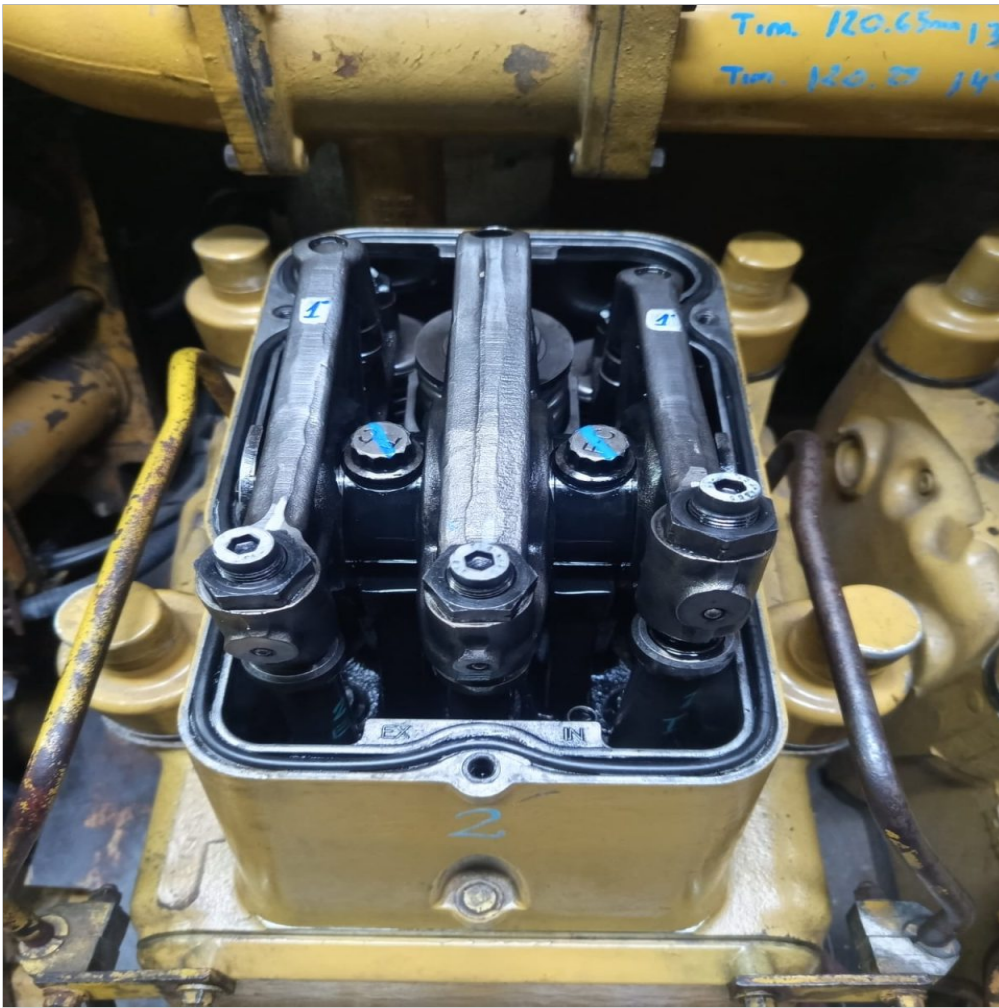
Imagen 15

Sincronización y regulación.

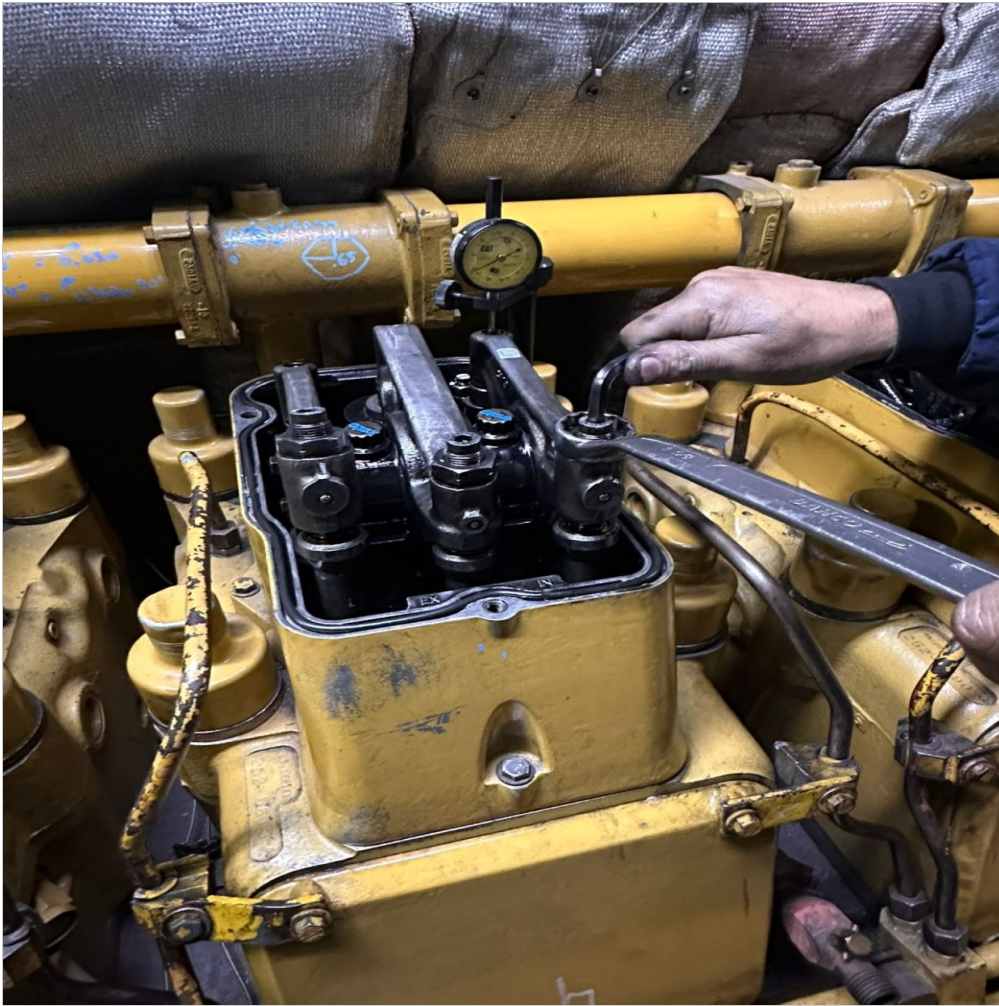
Imagen 16

Regulacion de valvulas de admision y escape:

- IN 0,60 mm

- EX 1,00 mm

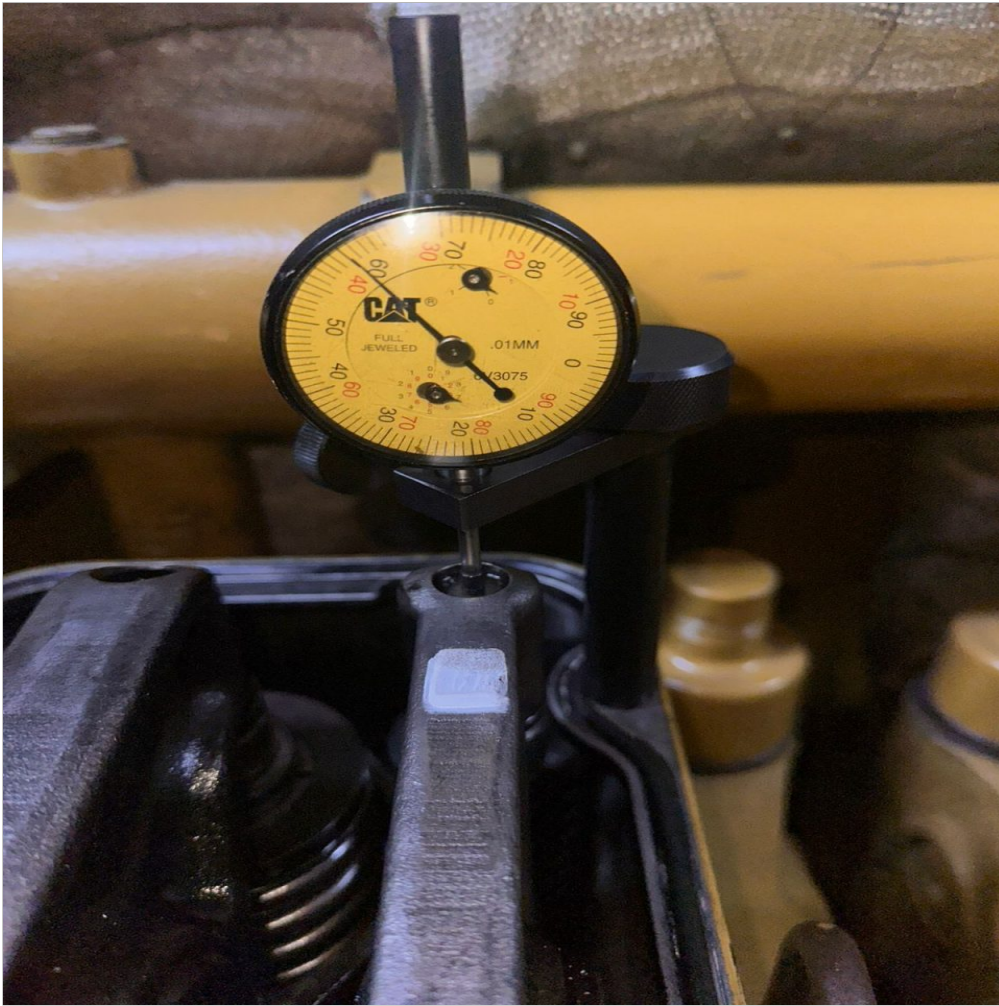
Imagen 17

Regulacion valvula de admision.

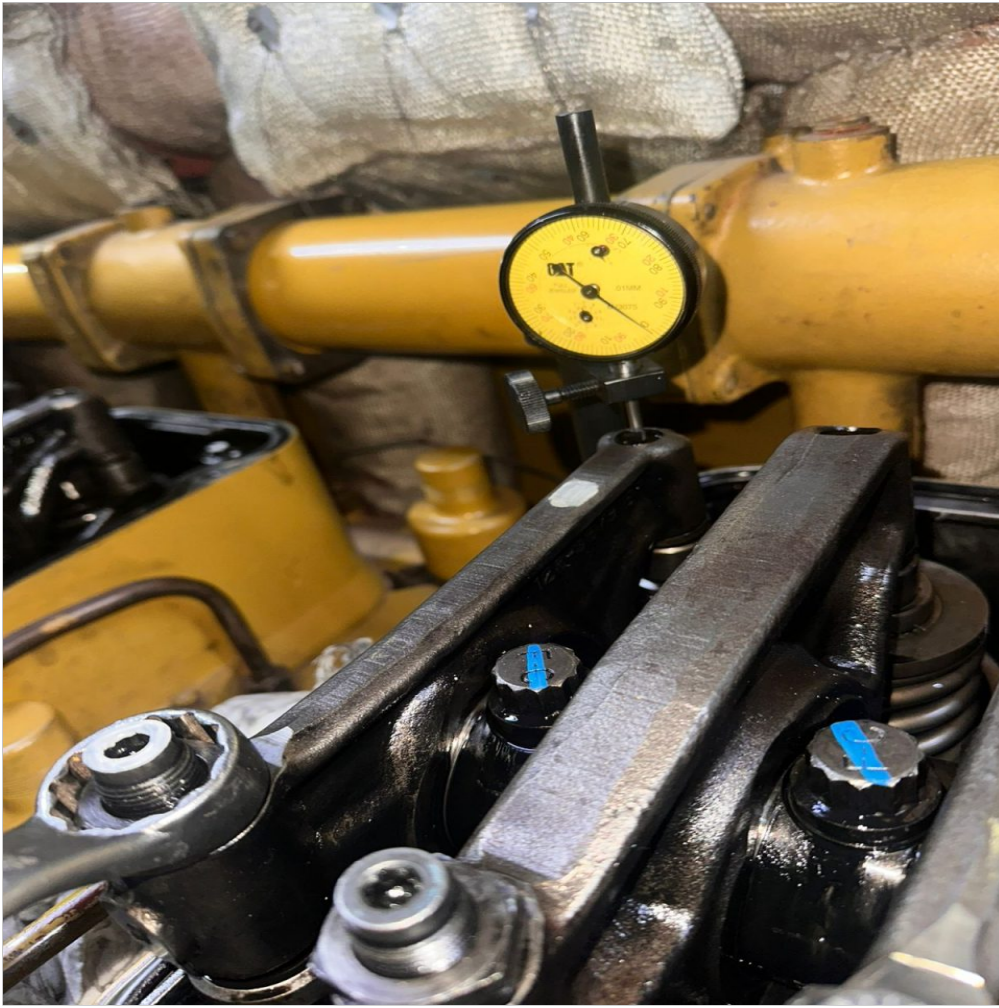
Imagen 18

Regulacion valvula de escape.

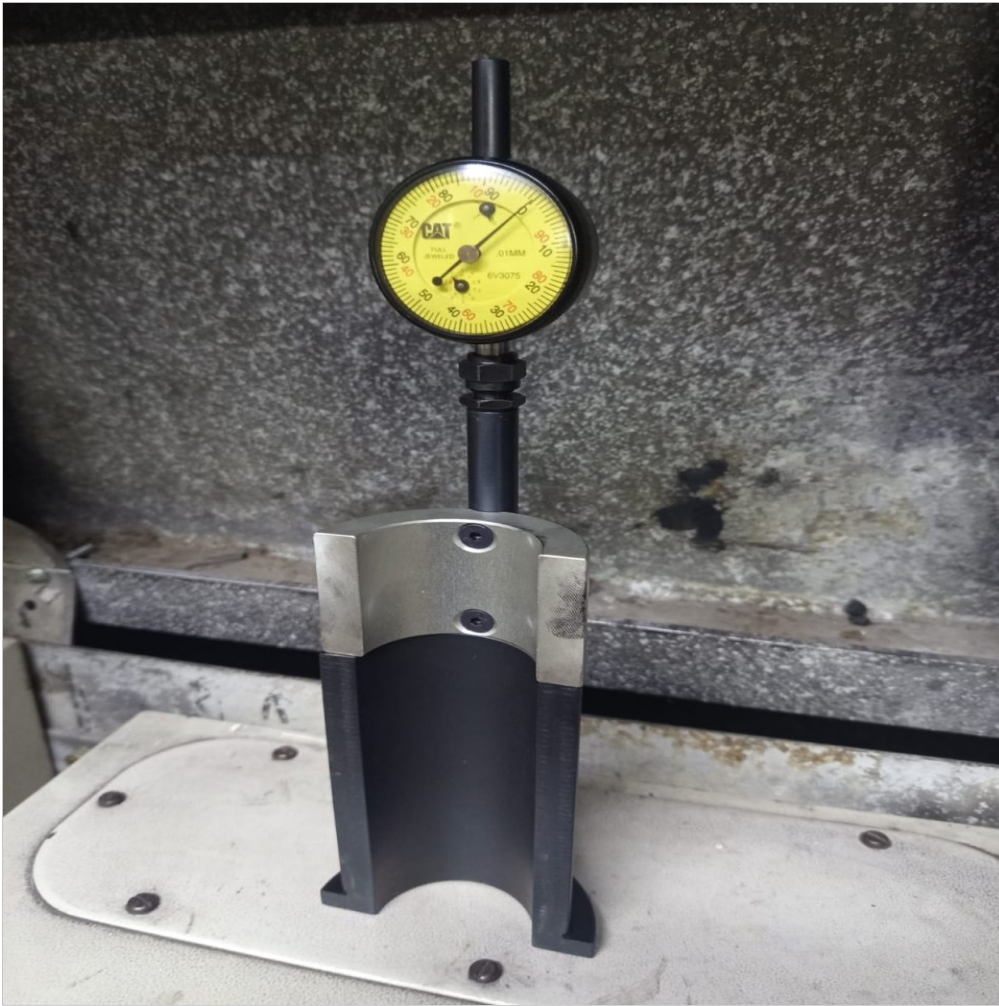
Imagen 19

Se establece referencia "Cero" con carga patrón en comparador para regulación del timing de inyección.

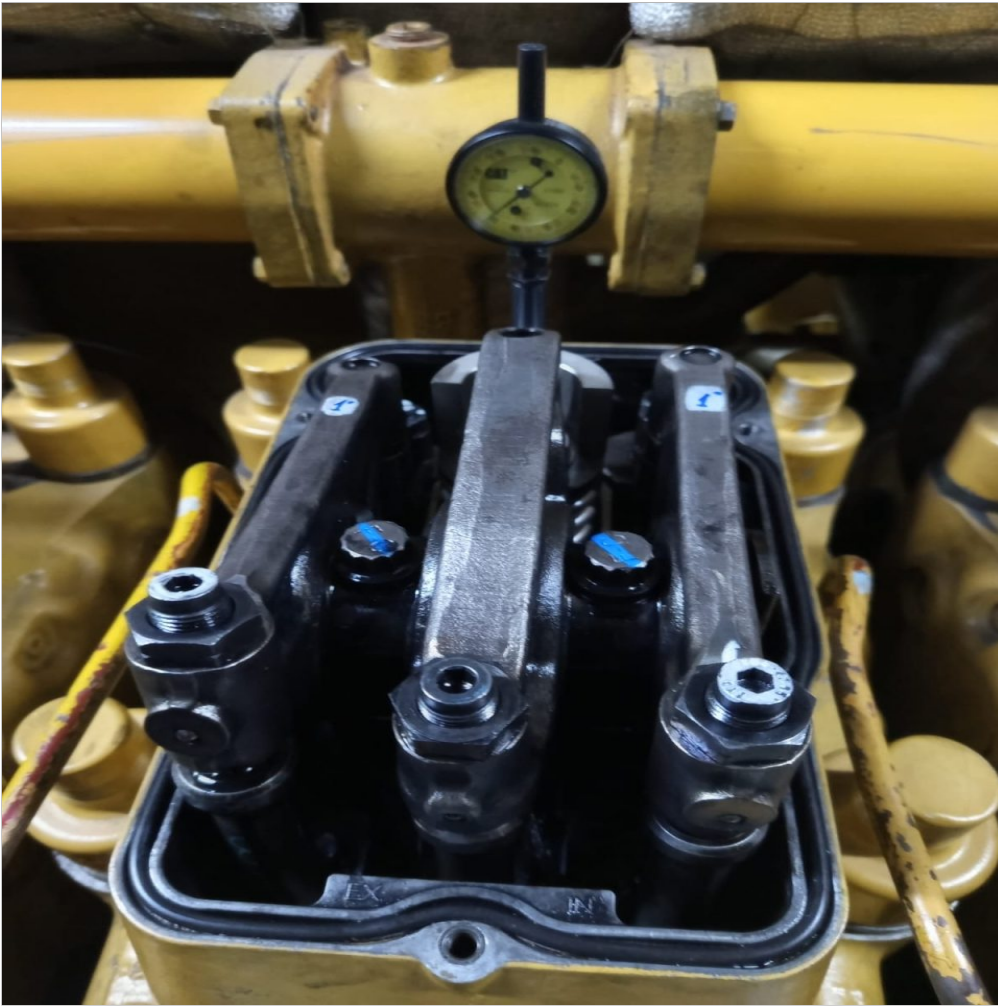
Imagen 20

Calibración de timing de inyectores.

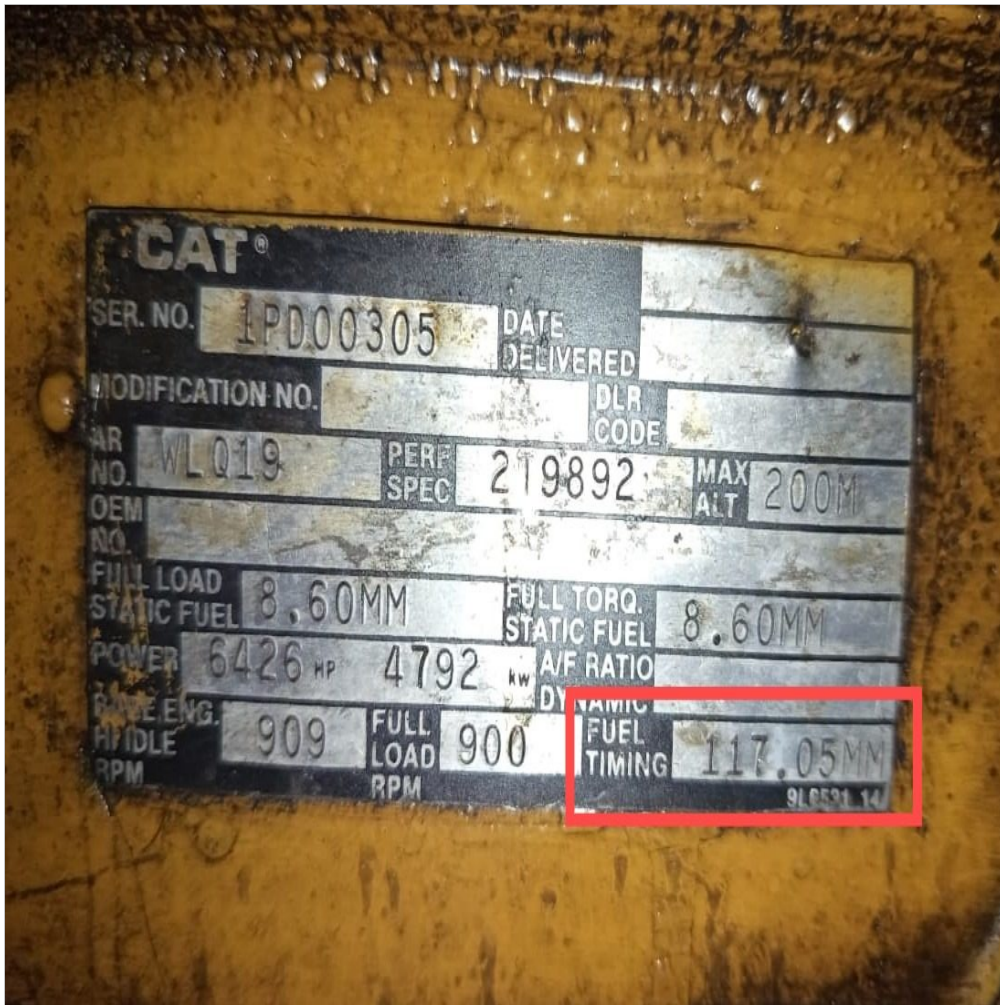
Imagen 21

- Configuración actual de placa: Fuel Timing 117,05 mm
- Nueva configuración: Fuel Timing 119,79 mm

Se recomienda realizar corrección de la placa identificatoria del equipo ya que los datos del Fuel Timing original ya no corresponden a la configuración actual del motor.
