| <b>Nr OT</b> | 308 | <b>Fecha Informe</b> | 27/05/2026 |
| <b>Modelo</b> | CATC4.4 | <b>Componentes</b> | Motor |
| <b>Equipo nº / Nombre de la embarcación</b> | Estribor | <b>Horas componente</b> | 5619 |
| <b>Trabajo</b> | reemplazo de reten bancada trasero | <b>Fecha intervención</b> | 26/05/2026 |

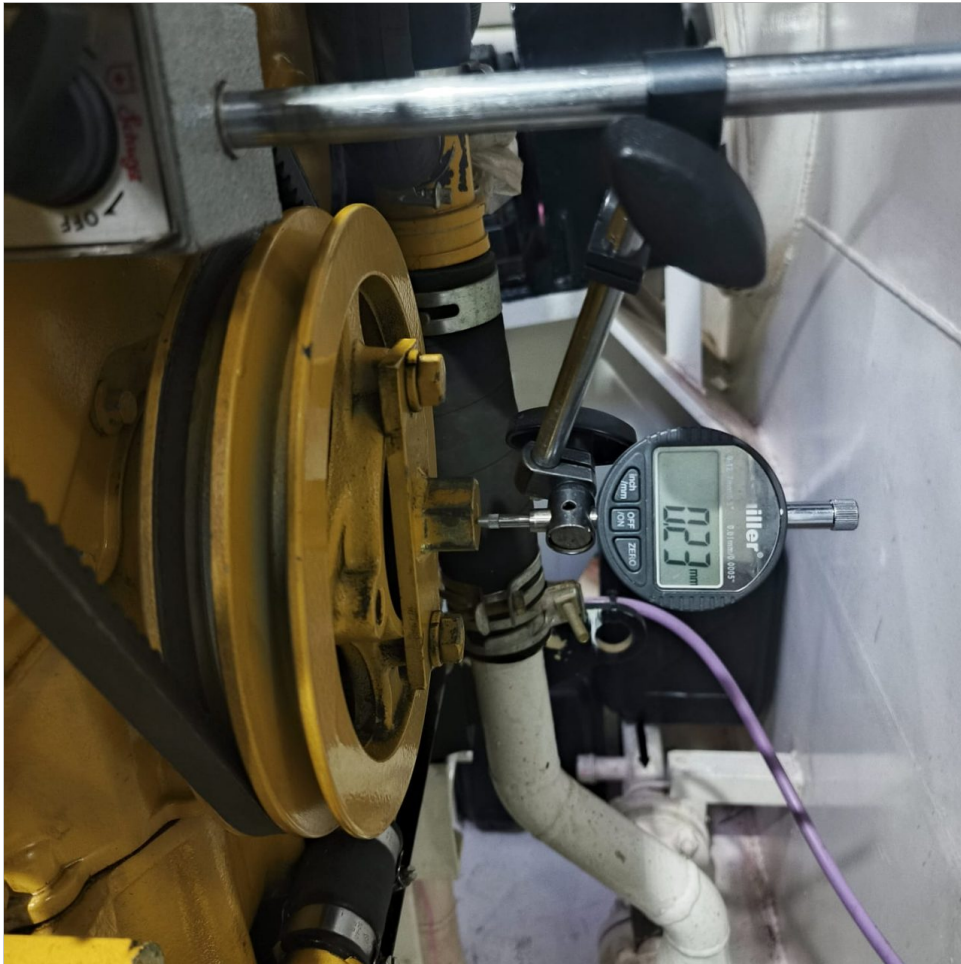
**Imagen 1**

*Axial Motor*

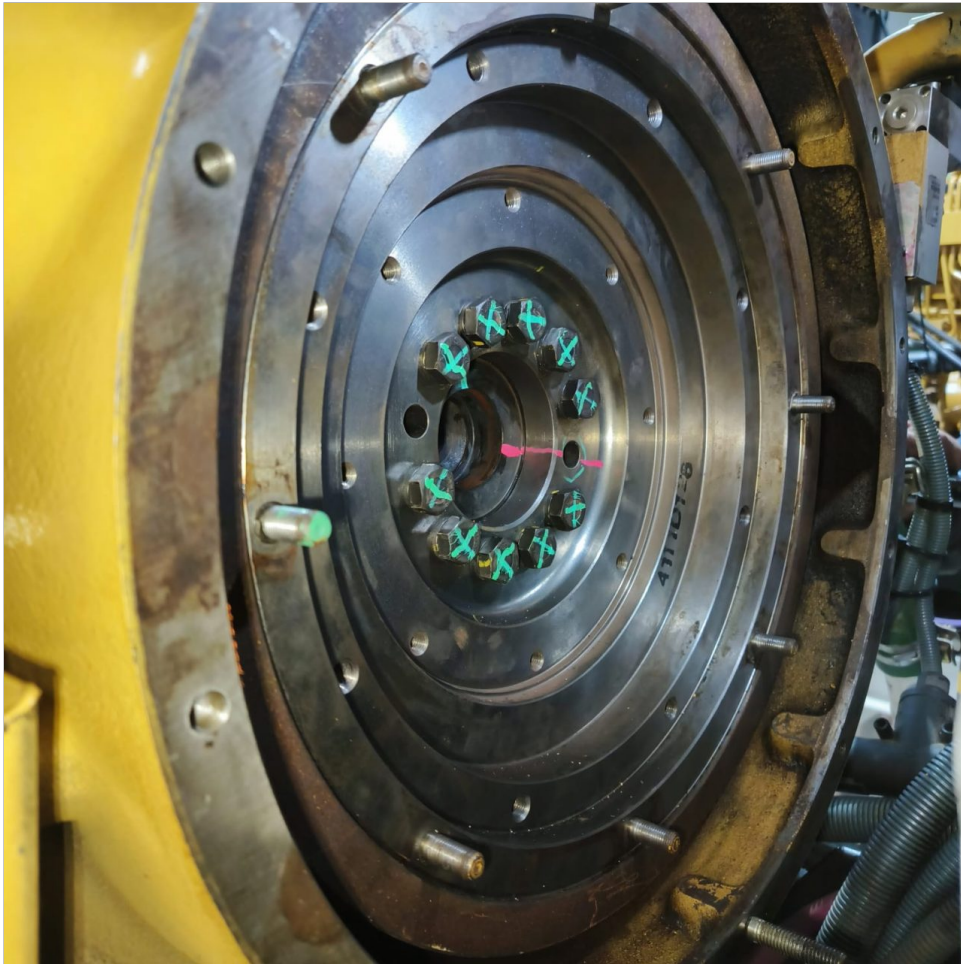
**Imagen 2**

*torque de volante 140 LB*

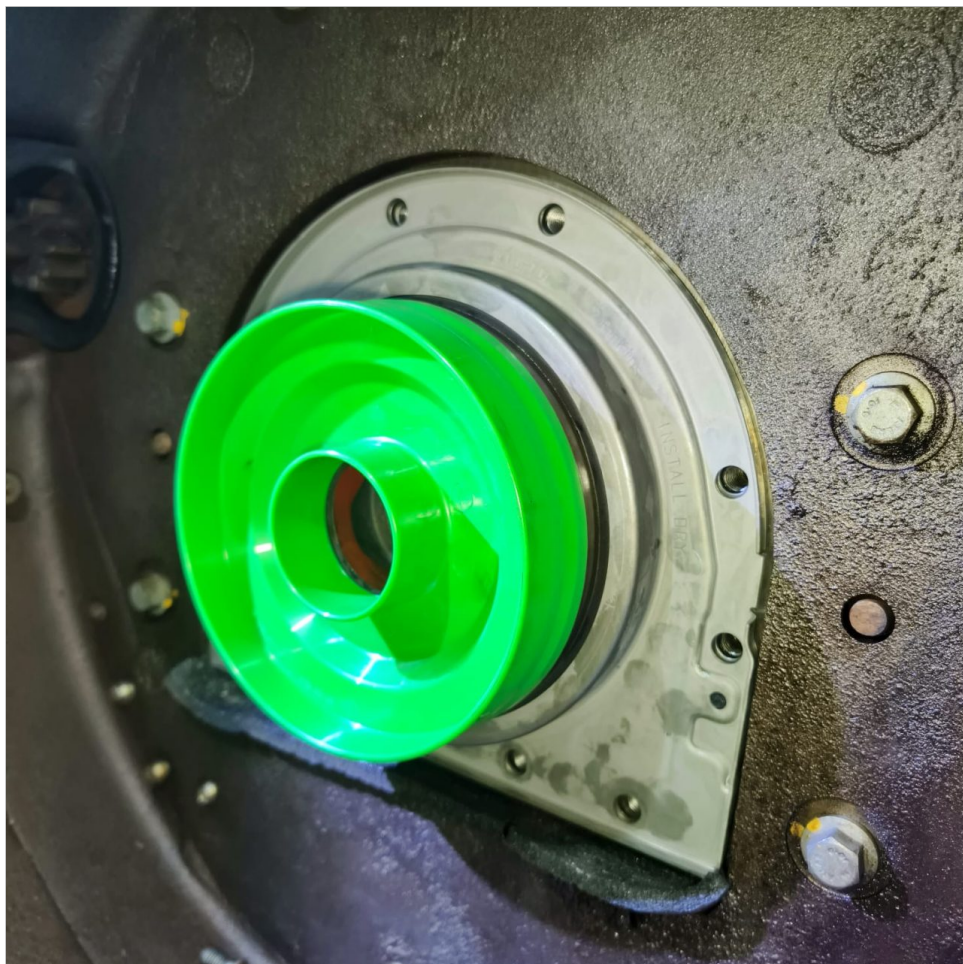
**Imagen 3**

*reten nuevo*

Se realizo el desmontaje del generador para luego retirar el volante del mismo , reemplazar el reten según las especificaciones del fabricante , si instala el volante con su torque correspondiente y el montaje del generador , una vez finalizado el trabajo se controla el axial de motor para luego realizar la puesta en marcha del equipo y realizar la prueba de confiabilidad

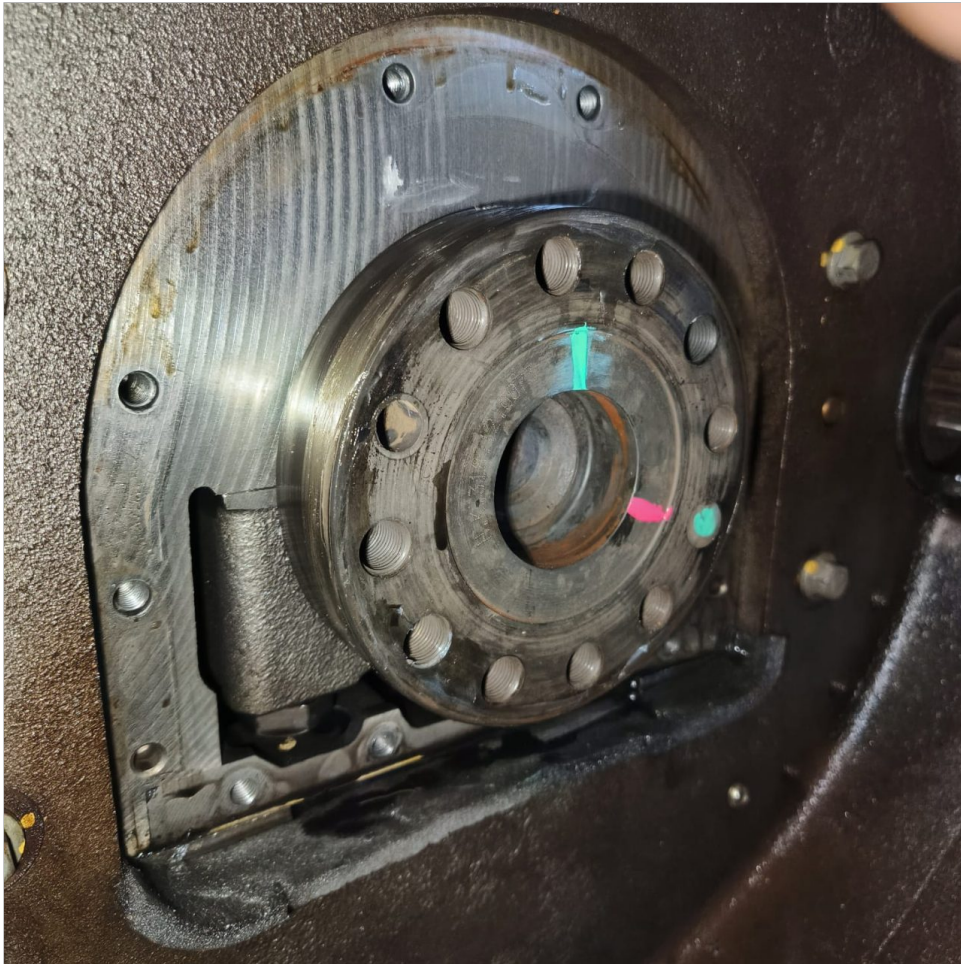
**Imagen 4**

*reten con perdida de aceite*
