| <b>Cliente</b> | Naviera Horamar | | |
| <b>Modelo</b> | CAT 3512 | <b>Componentes</b> | 0 |
| <b>Equipo nº / Nombre de la embarcación</b> | BABOR/ Elena H | <b>Horas componente</b> | 19441 |
| <b>Trabajo</b> | Prueba de protecciones en MMPP | <b>Fecha intervención</b> | 28/05/2026 |

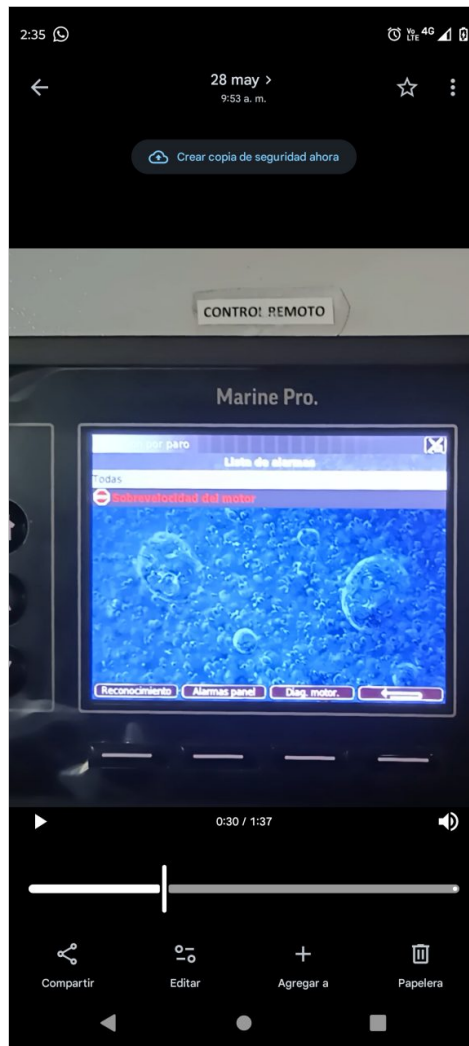
**Imagen 1**

*Prueba de sobre velocidad*

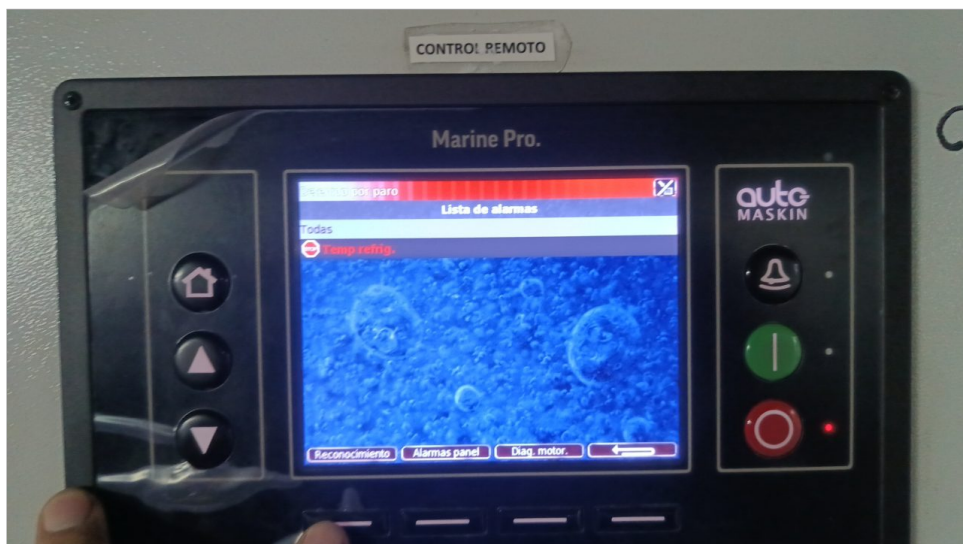
**Imagen 2**

*Prueba de temperatura de refrigerante*

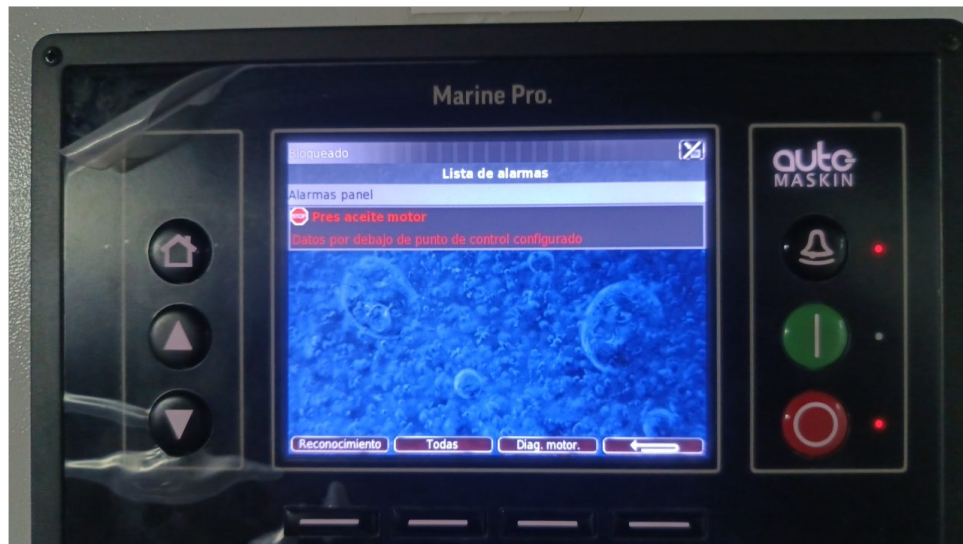
**Imagen 3**

*Prueba de parada por presión de aceite*
