<b>Nr OT</b>	1234	<b>Fecha Informe</b>	31/03/2026
<b>Cliente</b>	COMUNA DE LANTERI		
<b>Modelo</b>	120H	<b>Componentes</b>	MOTOR
<b>Atención</b>	AGRETTI YULIAN	<b>Serie</b>	5HM
<b>Serie Componente</b>	5HM	<b>Teléfono</b>	3482-333048
<b>Equipo nº</b>	1	<b>Horas componente</b>	0
<b>Trabajo</b>	ADICIONALES	<b>Fecha intervención</b>	31/03/2026
<b>Informe nº</b>	2

REPARACION ADICIONAL

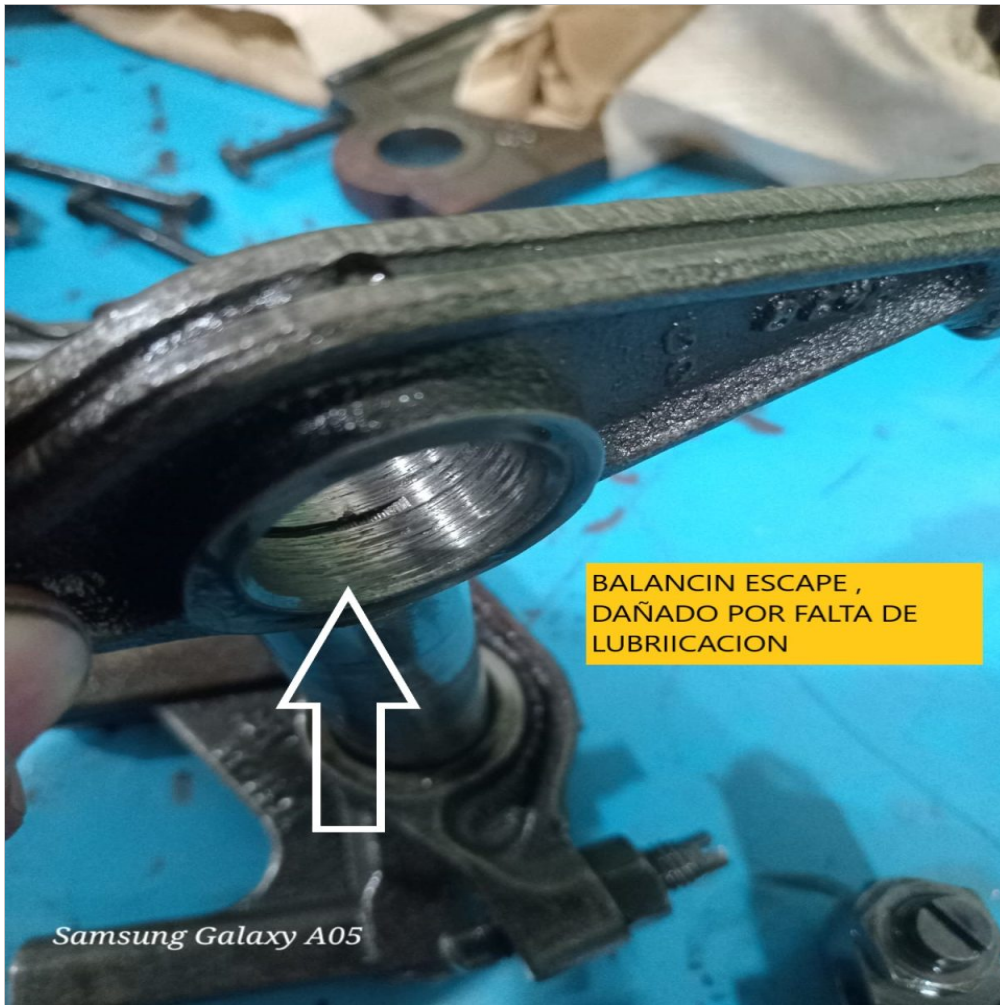
**Imagen 1**

EN LA EXTRACCION DE COMPONENTES INTERNOS DE MOTOR , SE ENCONTRARON PIEZAS CON DESGASTE PREMATURO POR FALTA DE LUBRICACION .(EJE BALANCIN Y BALANCIN INYECTOR ,BALANCIN ESCAPE. ESTA FALLA SE PRODUCE POR UNA MALA ALINEACION DE ORIFICIOS DE LUBRICACION (VER FOTOS) RADIADOR CON MUCHO ACEITE .

REEMPLAZAR EJE Y BALANCINES DAÑADOS.

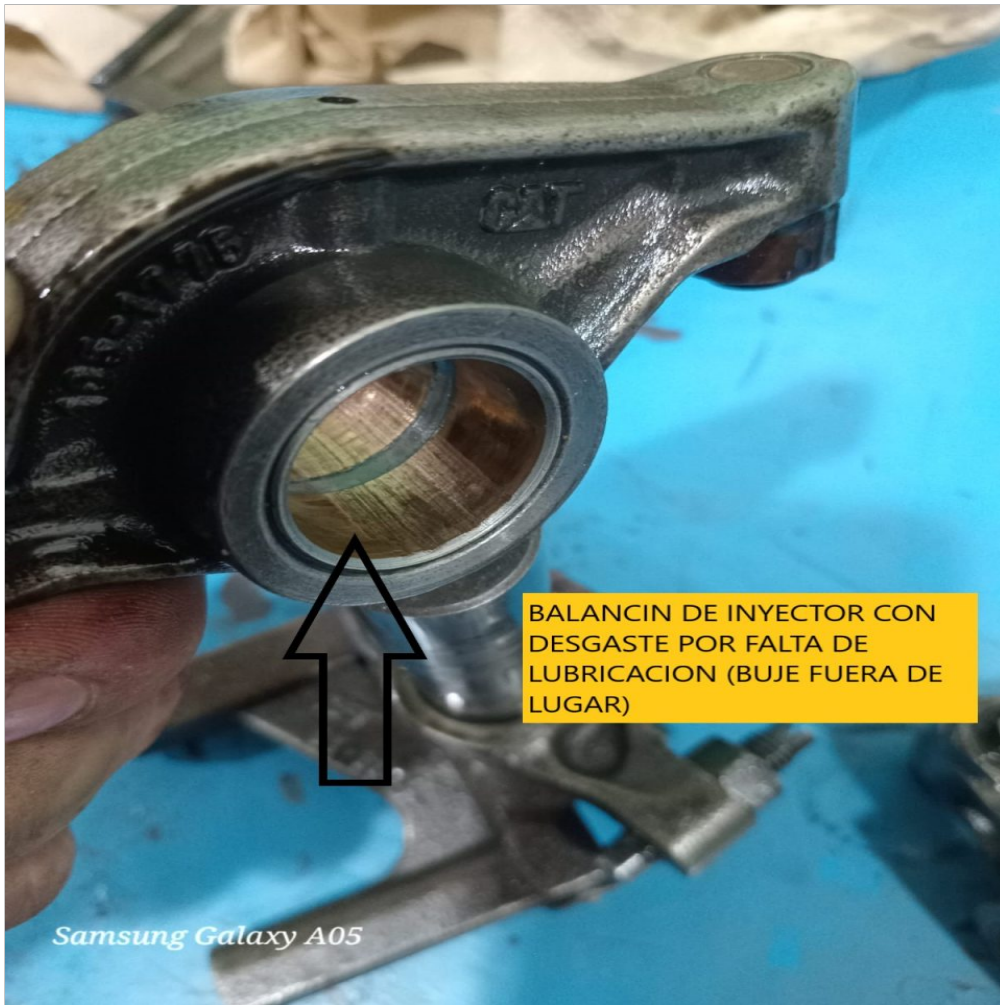
Imagen 2

BALANCIN DE INYECTOR CON  
DESGASTE POR FALTA DE  
LUBRICACION (BUJE FUERA DE  
LUGAR)

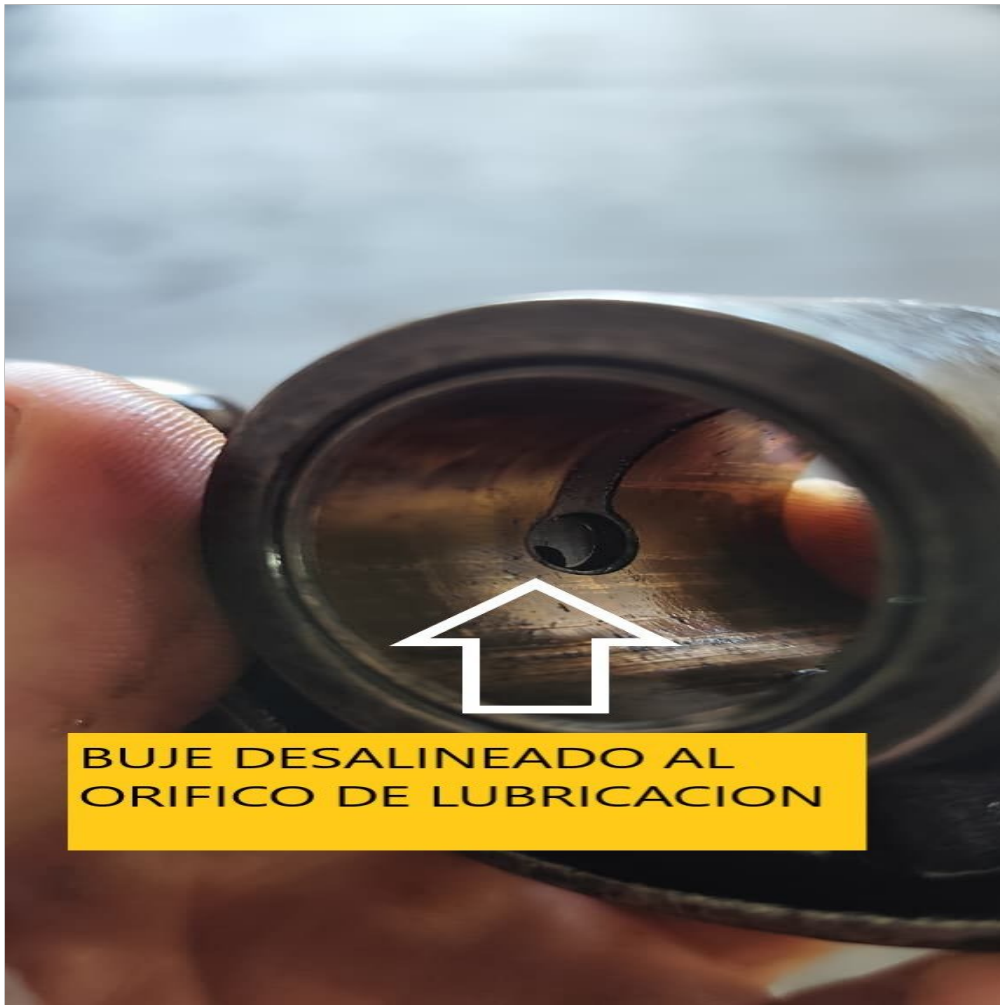
**Imagen 3**

**BUJE DESALINEADO AL  
ORIFICO DE LUBRICACION**

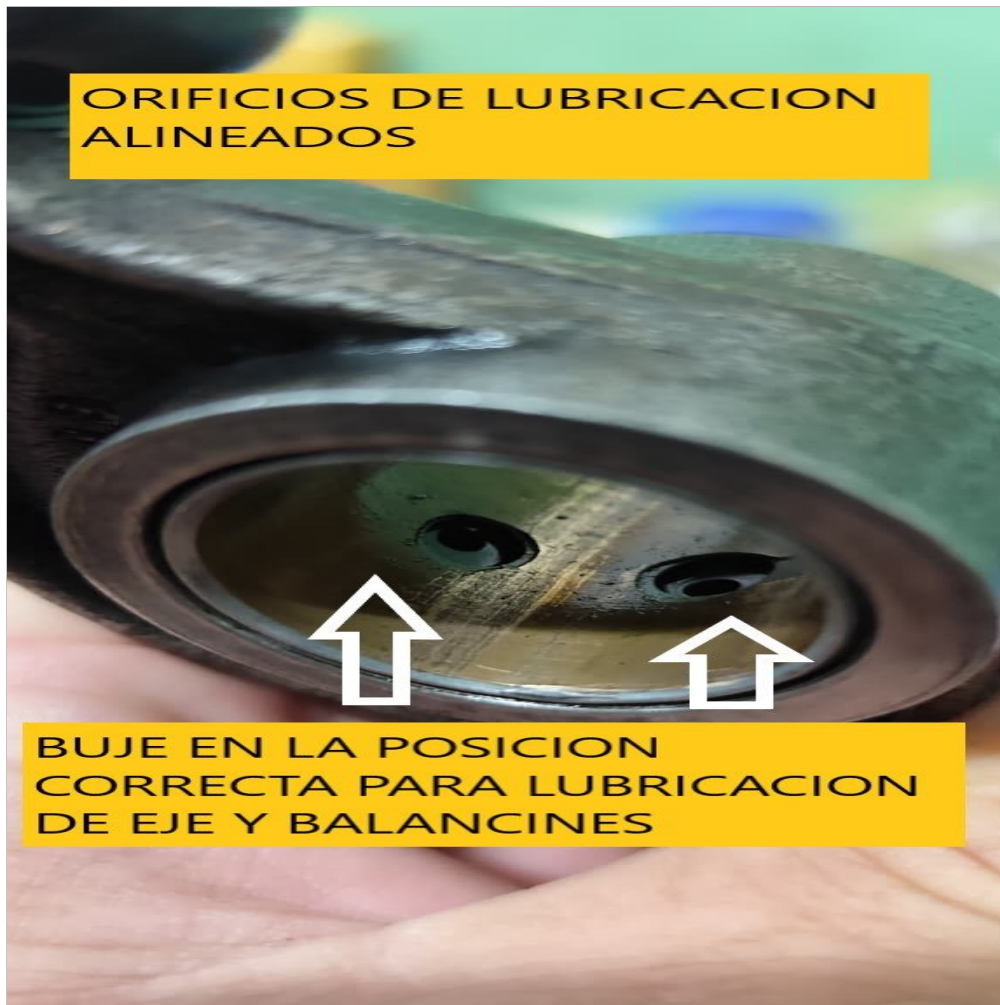
**Imagen 4**

**ORIFICIOS DE LUBRICACION  
ALINEADOS**

**BUJE EN LA POSICION  
CORRECTA PARA LUBRICACION  
DE EJE Y BALANCINES**
