| <b>Nr OT</b> | 143 | <b>Fecha Informe</b> | 16/06/2026 |
| <b>Cliente</b> | SAMCO FLORENCIA | | |
| <b>Modelo</b> | GENERADOR NEW HOLLAND | <b>Componentes</b> | MOTOR |
| <b>Trabajo</b> | DIAGNOSTICO/REPARACION | <b>Fecha intervención</b> | 16/06/2026 |

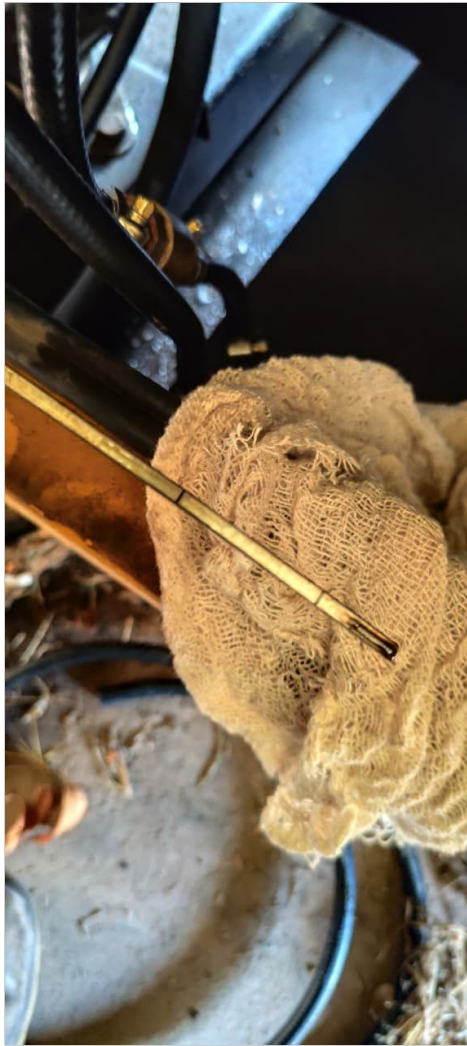
**Imagen 1**

En el chequeo antes de dar arranque se observo bajo nivel de aceite motor y bajo nivel de aceite en la bomba inyectora (foto)

*bajo nivel aceite motor*

Se agrega 2 litros de aceite al motor y 300cc a la bomba inyectora .

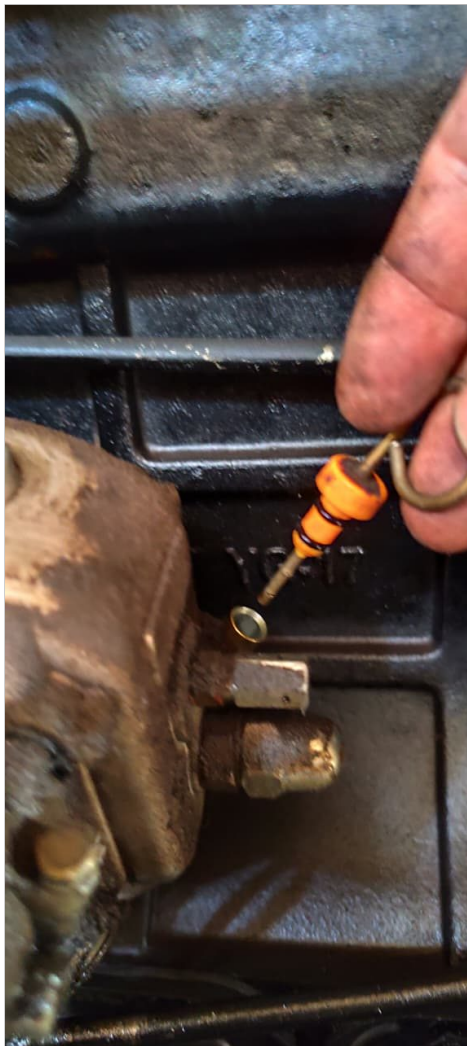
**Imagen 2**

*bajo nivel aceite de mando bomba inyectora*

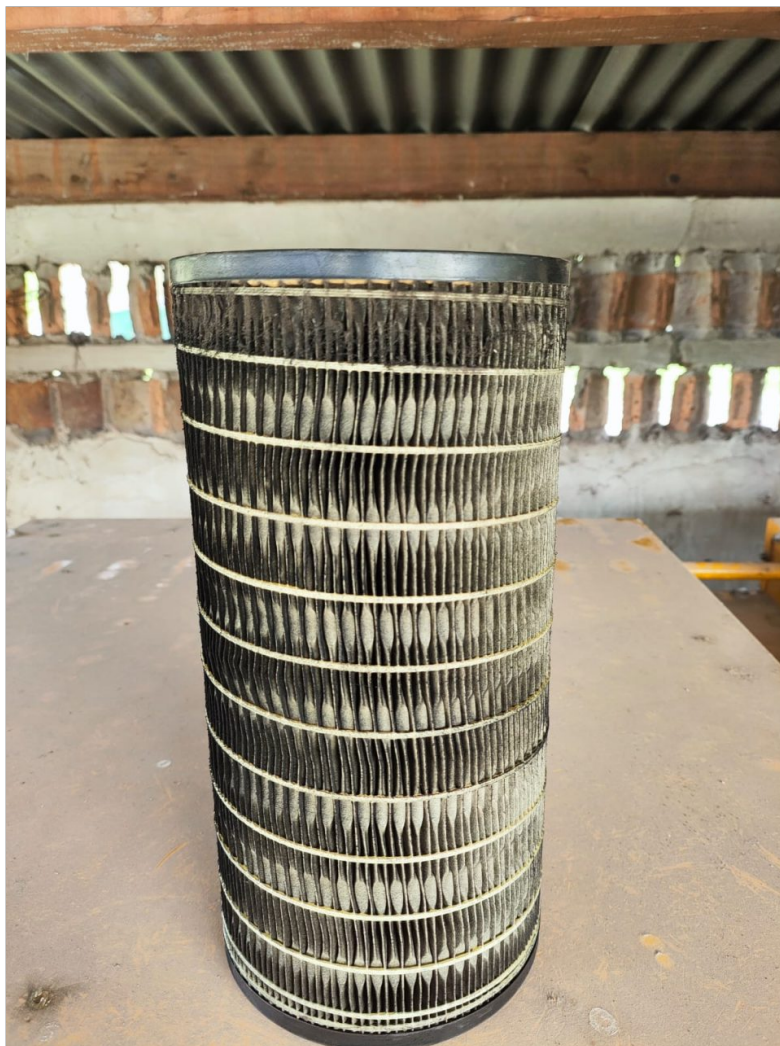
**Imagen 3**

Se encontró filtro de aire muy saturado/taponado , haciendo esto la falta de oxigeno en el sistema de combustión mezcla aire/combustible .

A todo lo antes mencionado se suma que la salida de escape se encuentra dentro de la sala , observando la acumulación de hollín es una evidencia que parte de los gases de escape no están siendo evacuados adecuadamente al exterior en cual hace que exista una dispersión de partículas de combustión dentro del recinto , afectando de manera directa al filtro de aire (taponamiento, ver foto).

*filtro de aire taponado con hollín*

Se coloco un filtro de aire nuevo , logrando mejorar el humo negro que antes era visible .

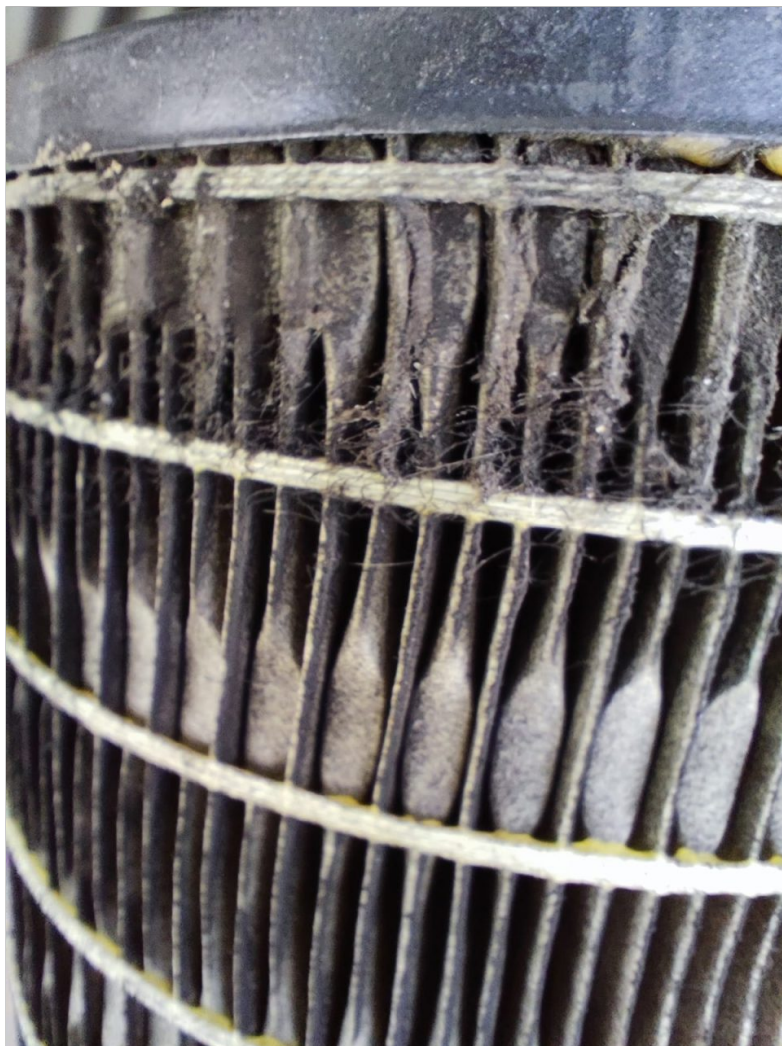
**Imagen 4**

*filtro de aire taponado*

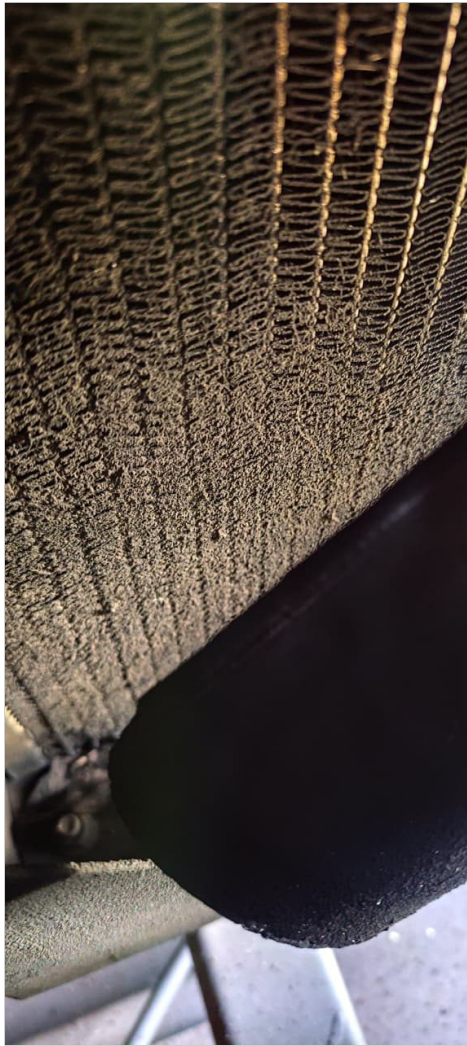
**Imagen 5**

*radiador sucio*

Desengrasar/lavar radiador por encontrarse taponado .

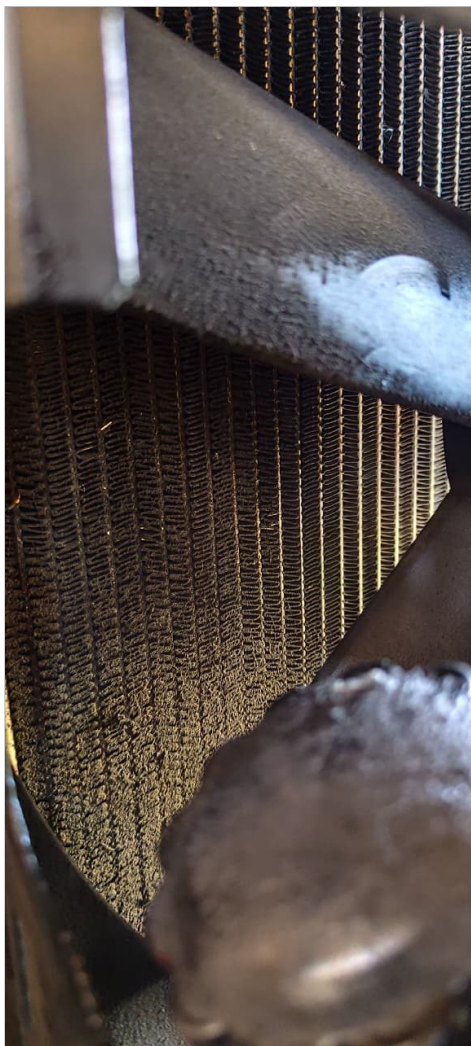
**Imagen 6**

*radiador taponado*

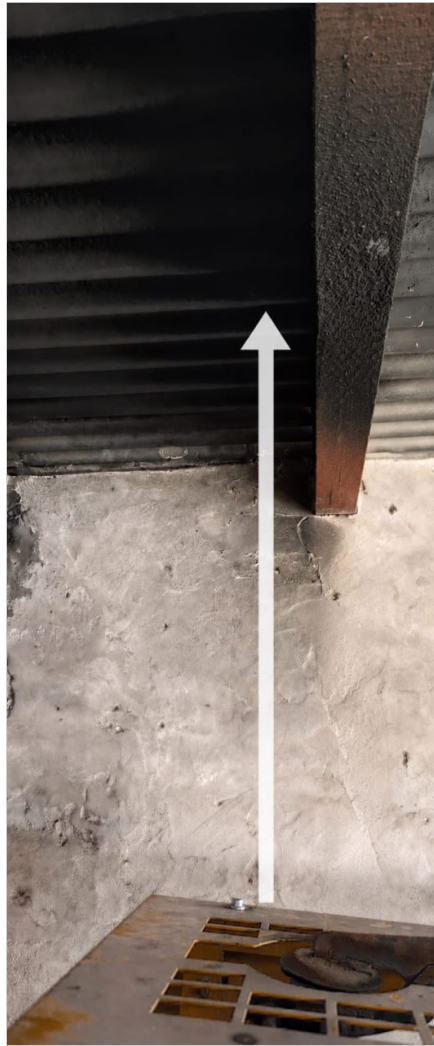
**Imagen 7**

*SALIDA DE ESCAPE HACIA LA PARTE SUPERIOR DEL RECINTO*

Por esto mencionado realizar la apertura de la parte delantera de motor para que fluya en aire y sacar el caño de escape fuera de la sala del generador .

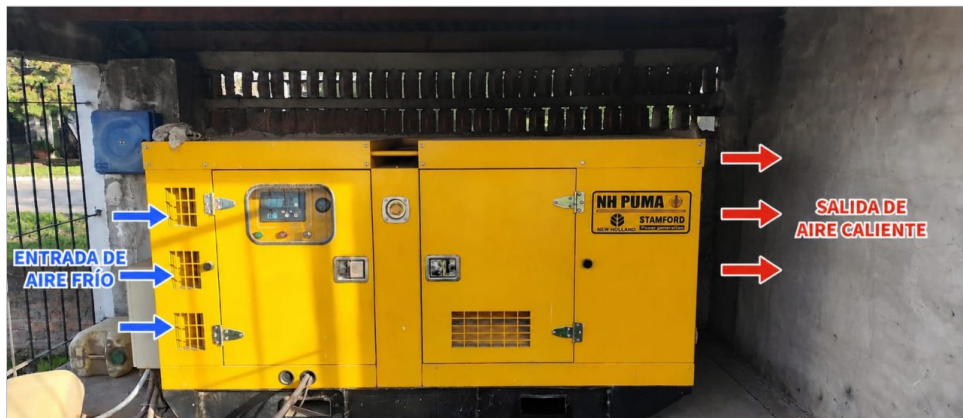
**Imagen 8**

Durante la prueba y operación del grupo electrógeno se observo una deficiente circulación de aire dentro de la sala del equipo debido a una pared frente al equipo .

Se verifico que parte del aire caliente expulsado por el radiador y el motor vuelve a ingresar al compartimiento de admisión ,mezclándose con aire fresco proveniente del exterior .Esta recirculación provoca un aumento de la temperatura del aire de entrada al sistema de refrigeración .

*ENTRADA DE AIRE FRESCO Y SALIDA DE AIRE CALIENTE (CHOCA CON LA PARED)*

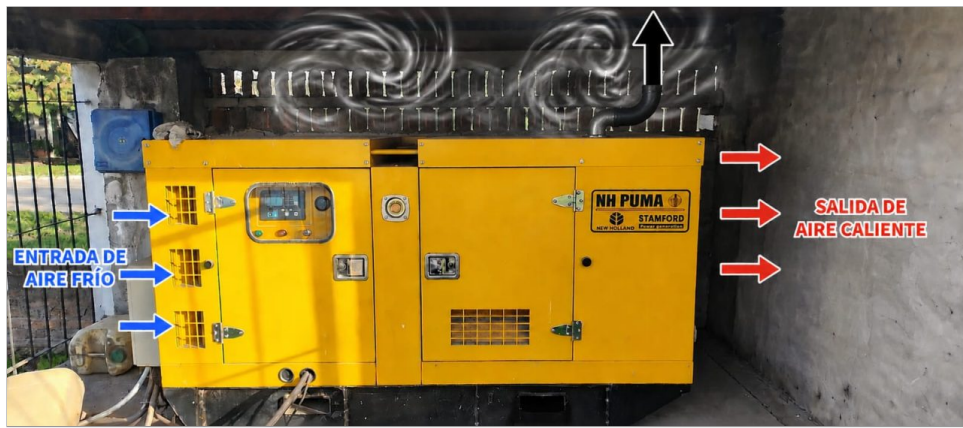
**Imagen 9**

*ENTRADA AIRE FRESCO + LA SALIDA ESCAPE + AIRE CALIENTE CHOCANDO CONTRA LA PARED  
GENERANDO TURBULENCIA*

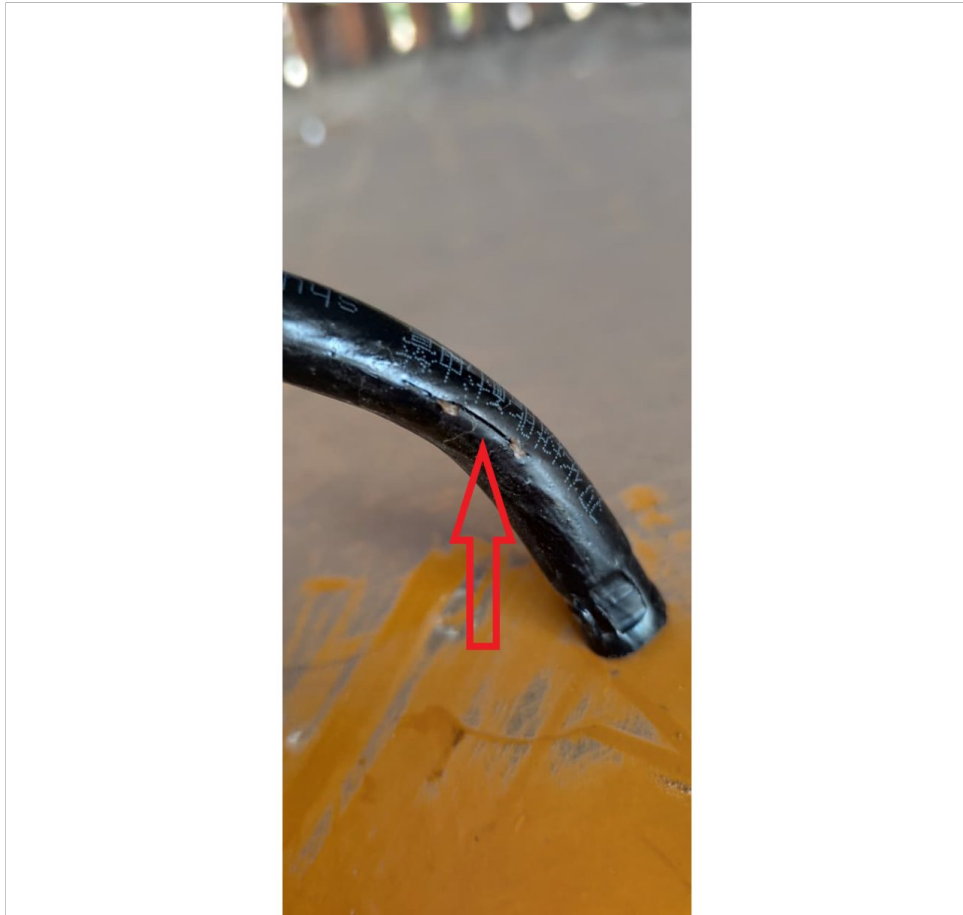
**Imagen 11**

Control de conductos de combustible , encontrando una entrada de aire al sistema por manguera de goma deteriorada (ver foto).

*MANGUERA DETERIORADA DE GASOIL*

Se reemplaza manguera de goma deteriorada , colocando un componente nuevo en la entrada y salida retorno a tanque de combustible.
