| <b>Nr OT</b> | 325 | <b>Fecha Informe</b> | 30/06/2026 |
| <b>Modelo</b> | CAT 3412 | <b>Componentes</b> | MOTOR |
| <b>Trabajo</b> | SERV. DE MANT.<br>CUATRIMESTRAL DE<br>INSPECCION | <b>Fecha intervención</b> | 29/06/2026 |
| <b>Informe nº</b> | 01 | | |

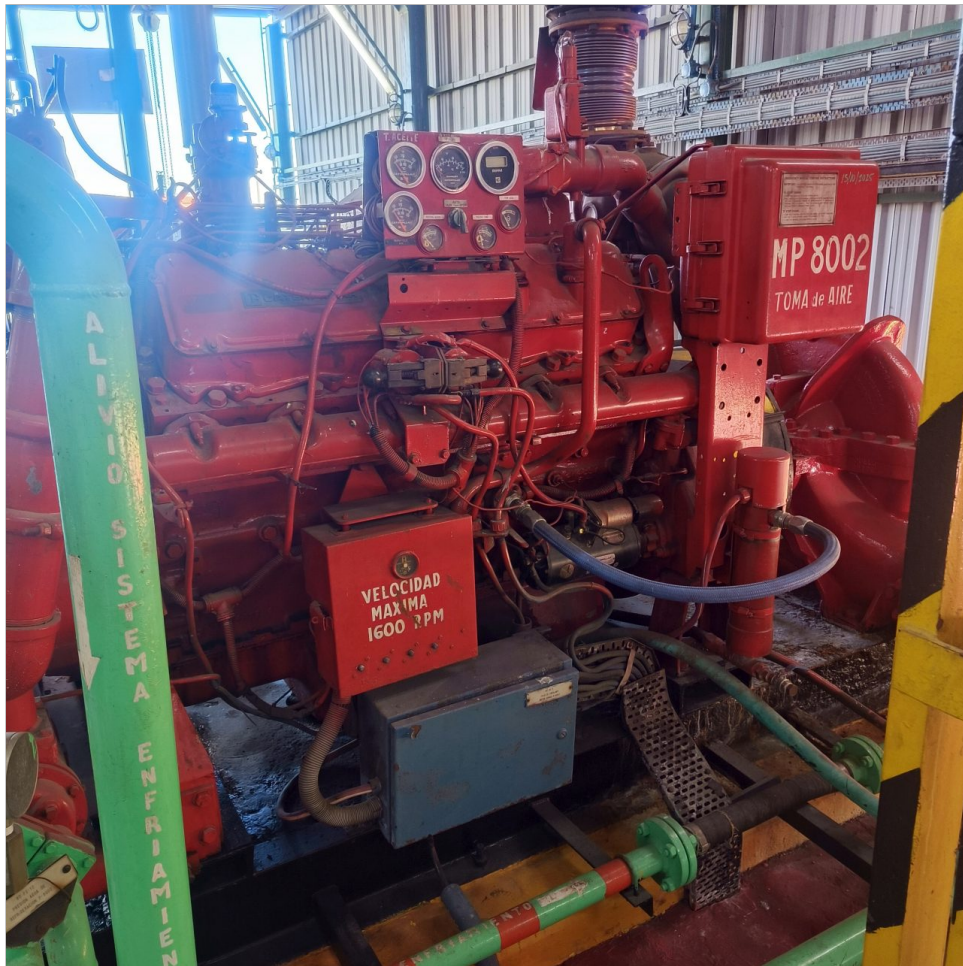
**Imagen 1**

*Revision de circuitos lado arranque*

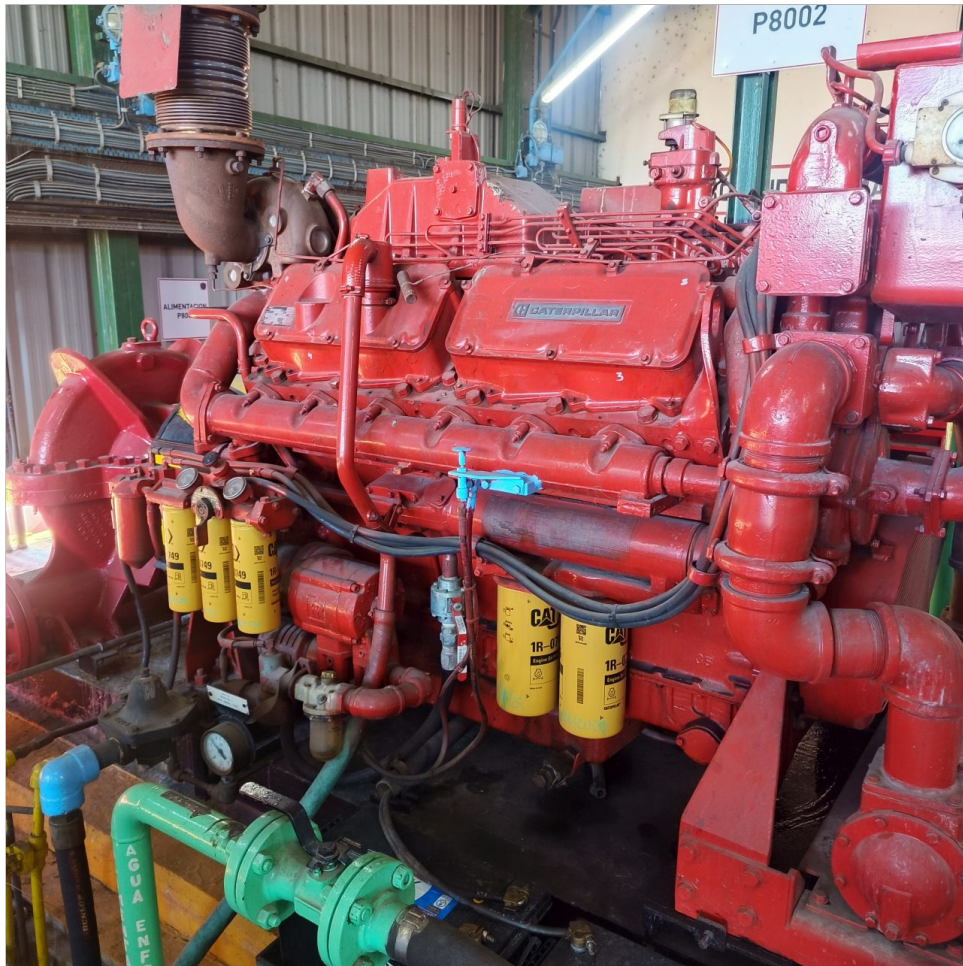
**Imagen 2**

*Revision de circuitos lado filtros*

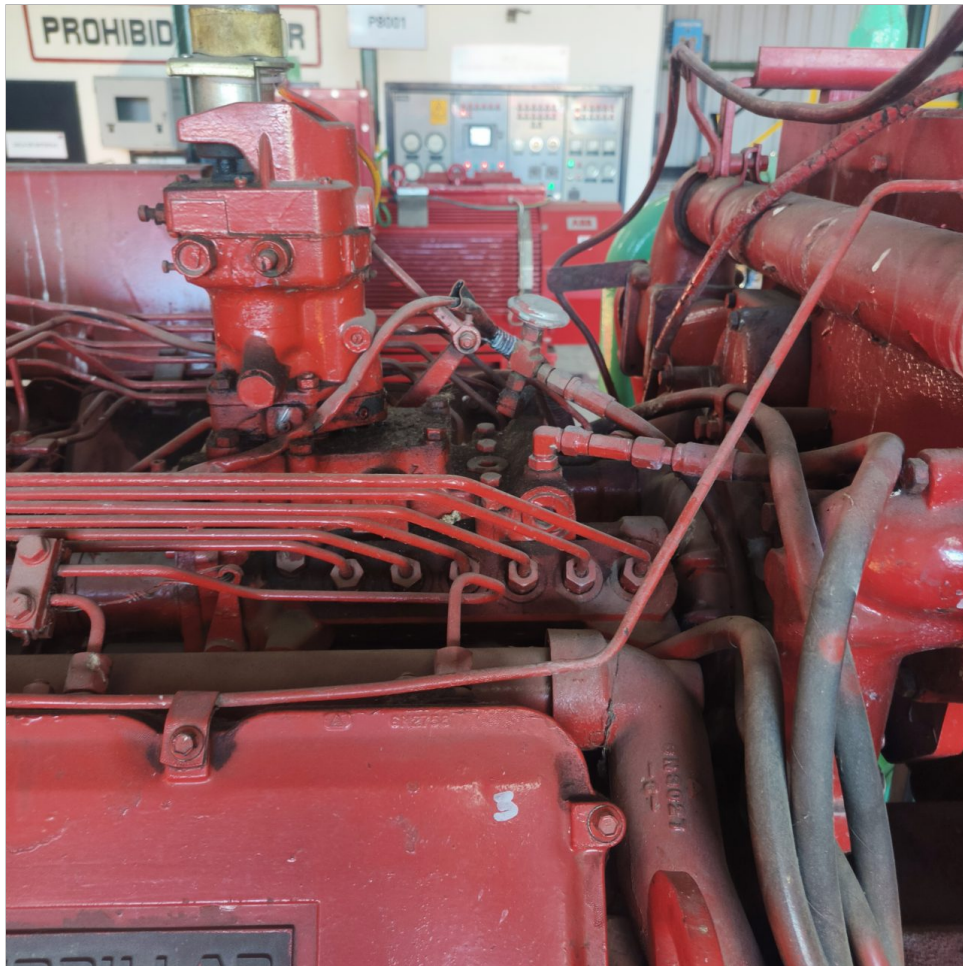
**Imagen 3**

*Tuberías de combustible*

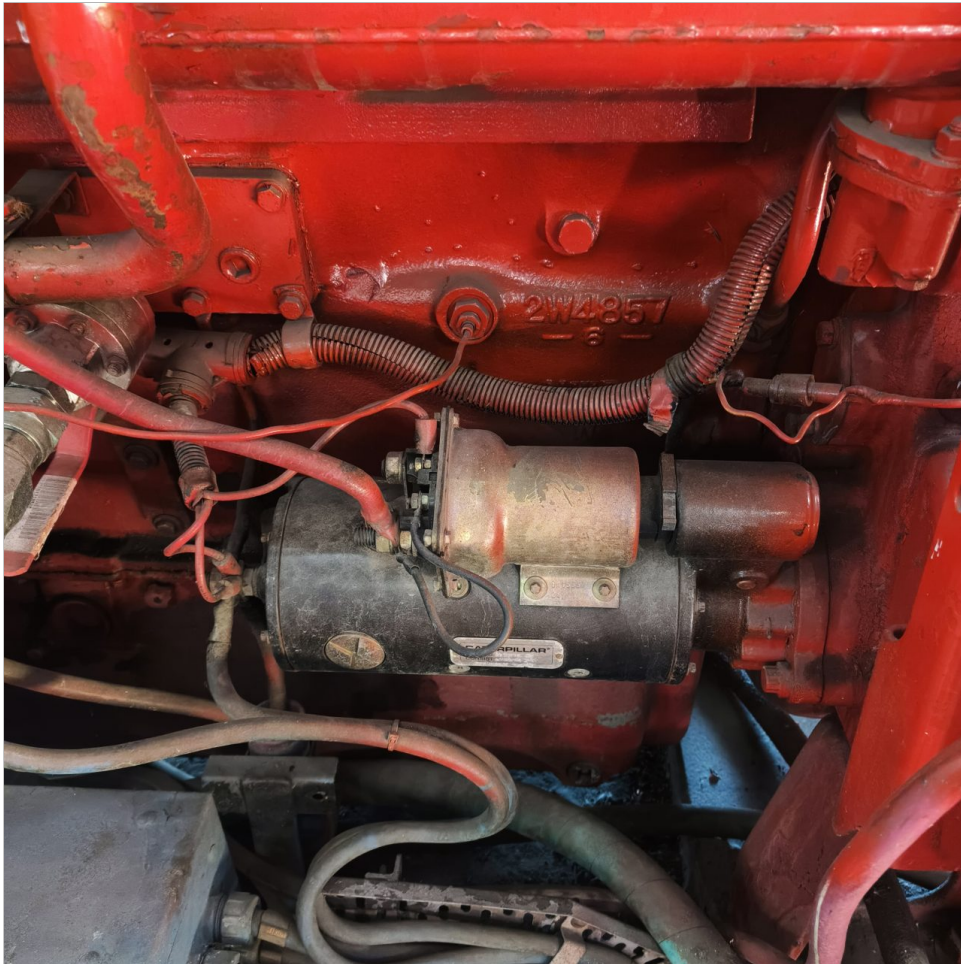
**Imagen 4**

*Circuito electrico arranque*

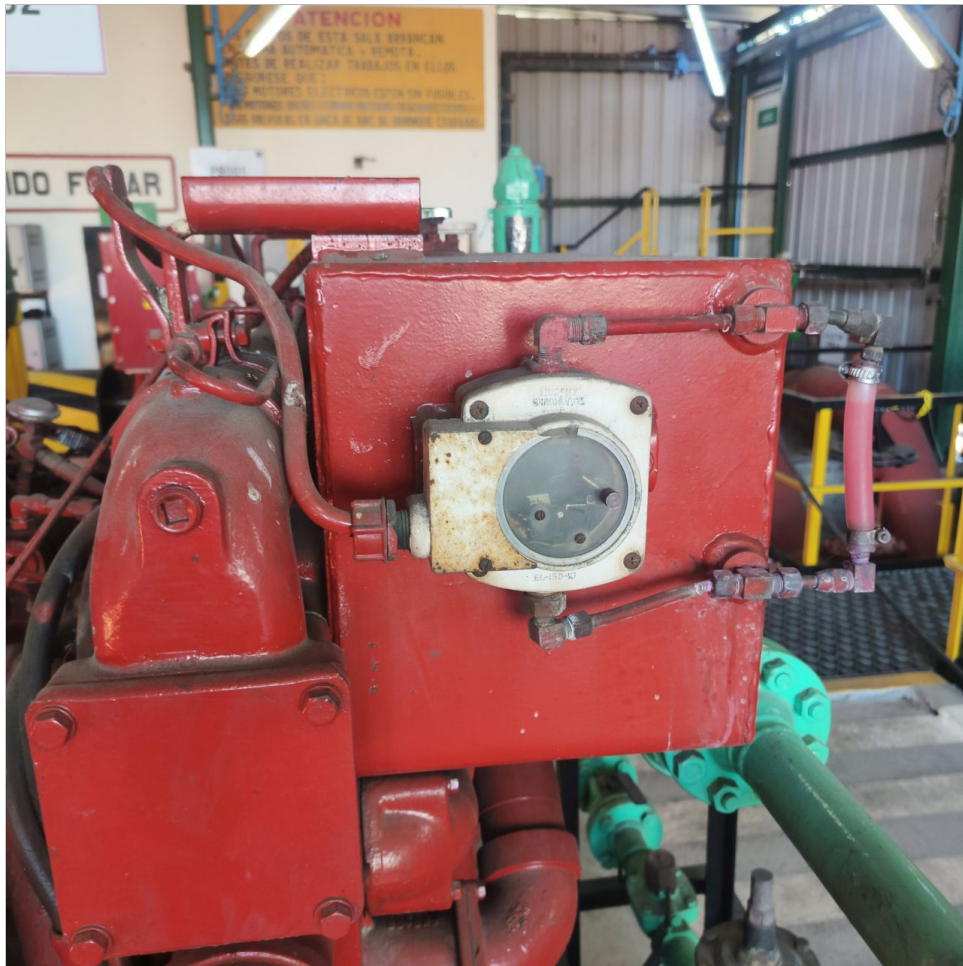
**Imagen 5**

Se inspeccionaron todos los sistemas intervinientes y se observa puntualmente pequeños goteos de agua en el visor del tanque de expansión. Junto a una perdida de aceite proveniente del carter de motor en el extremo damper. El resto de las conexiones se encuentran sin novedad.

*Deteccion de goteo en visor del tanque de expansion*

- Cambio de junta de carter
- Reemplazar el visor de agua en tanque de expansion.
- Programar mantenimiento de arranque neumatico y colocar lubricador en el circuito de aire,
- Provision de un kit de juntas para arranque neumatico como stock de seguridad.

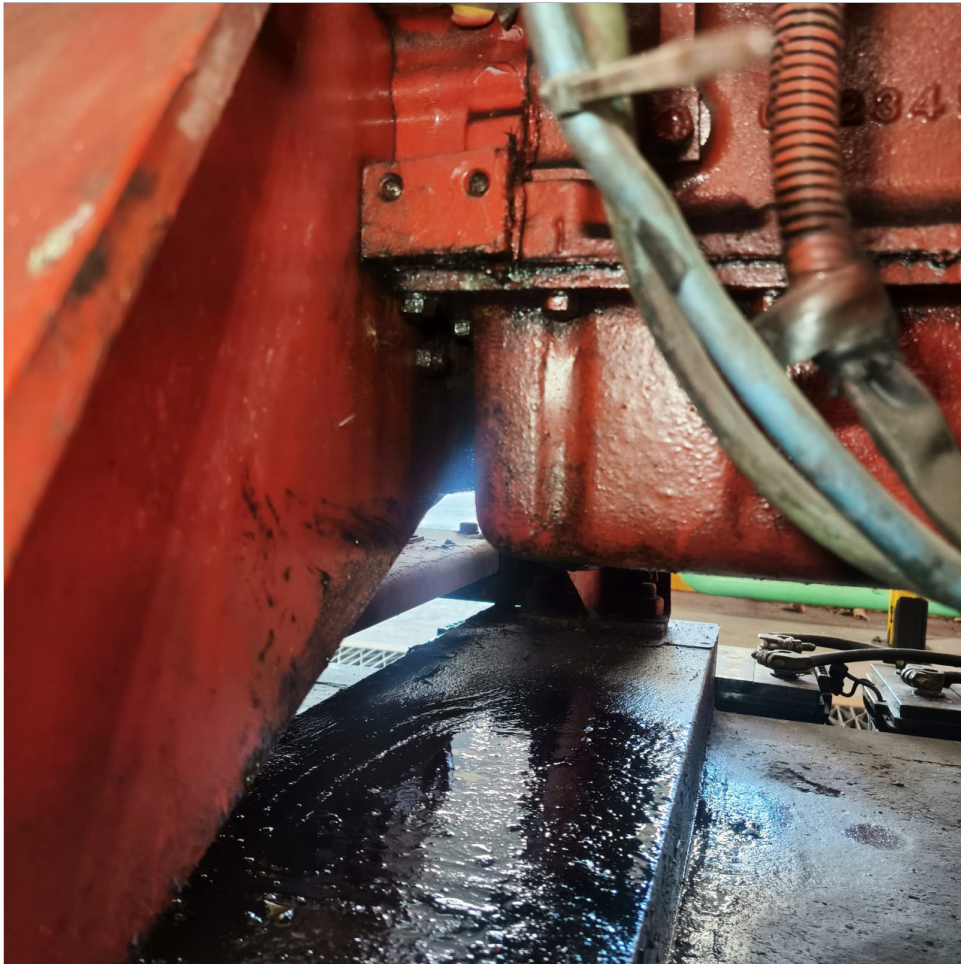
**Imagen 6**

*Deteccion de perdida de aceite*
