| <b>Nr OT</b> | 325 | <b>Fecha Informe</b> | 29/06/2026 |
| <b>Modelo</b> | CAT 3412 D1 | <b>Componentes</b> | MOTOR |
| <b>Trabajo</b> | SERV. DE MANT.<br>CUATRIMESTRAL DE<br>INSPECCION | <b>Fecha intervención</b> | 29/06/2026 |
| <b>Informe nº</b> | 04 | | |

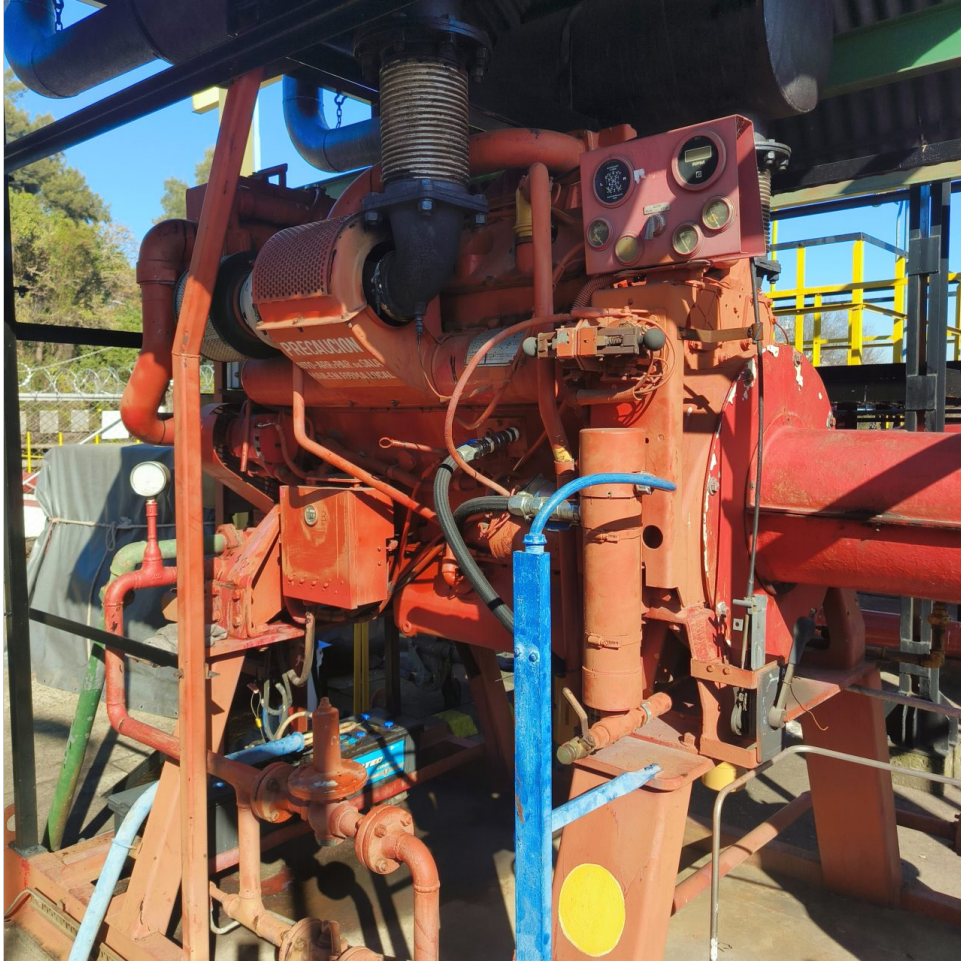
Imagen 1

*Revision de cicuitos lado arranque electrico*

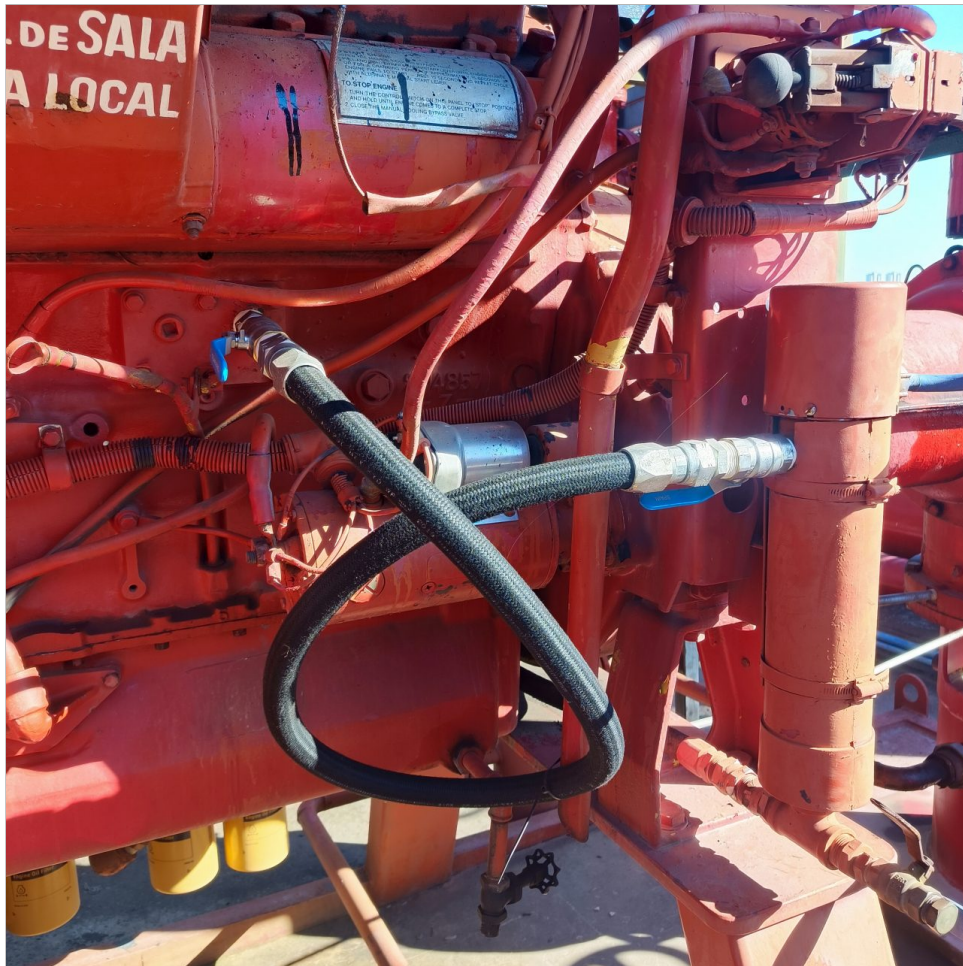
**Imagen 2**

*Línea de calentamiento*

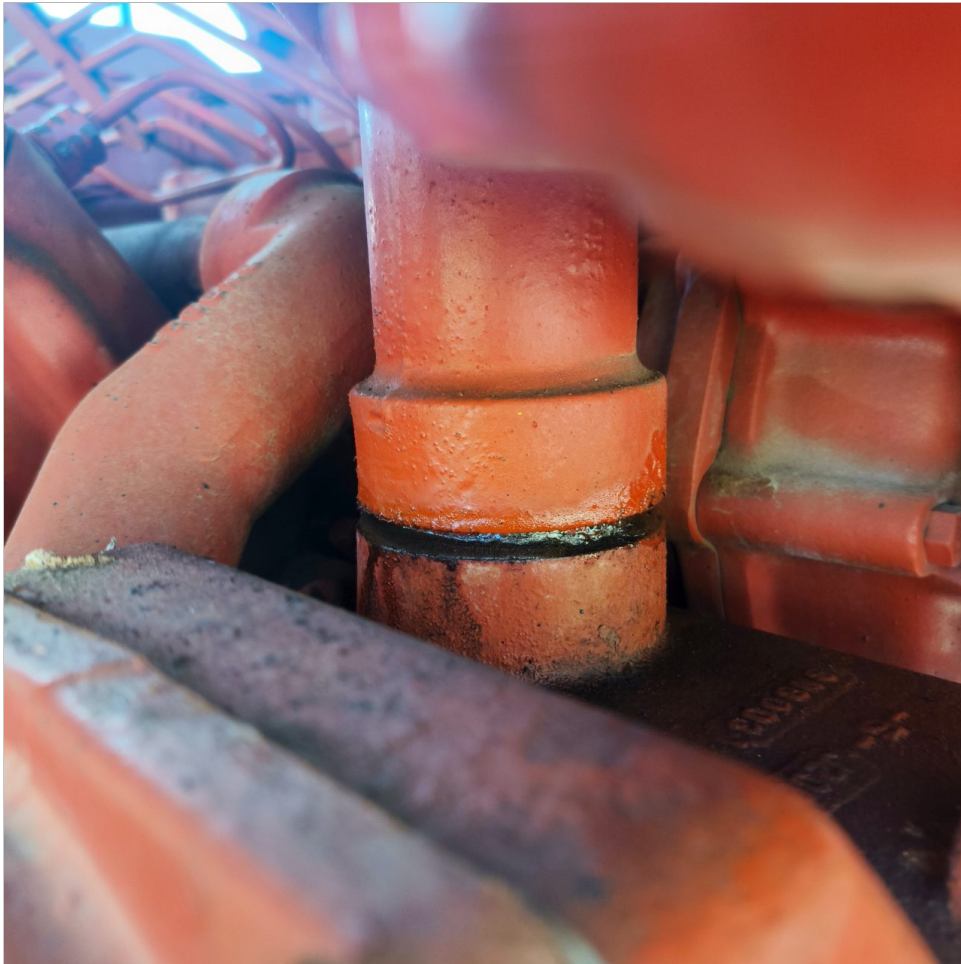
**Imagen 3**

Se realiza la inspeccion de todos los circuitos intervinientes encontrandose una perdida de agua en el codo del circuito de agua a la salida del termostato, falta de grifo en la entrada al circuito del calentador de agua y un pequeño goteo en el visor de agua del tanque de expansion. El resto de las conexiones y mangueras se encuentran sin novedad.

*Observacion de perdida en codo*

- Cambio del sellos y junta del codo a la salida del termostato en el tanque de expansion
- Montaje de grifos existentes para su correcta aplicacion
- Reemplazo del visor de agua por leve goteo
- Provision de un kit de juntas para arranque neumatico de emergencia como stock de seguridad
- Plan de mejora: Instalacion de un precalentador de 6 kW (resistencia + bomba + termostato) con desconexión automática y termostato de Seguridad segun normas NFPA 20
- Remocion, mantenimiento e instalacion del intercambiador de calor por contaminacion de refrigerante de motor.

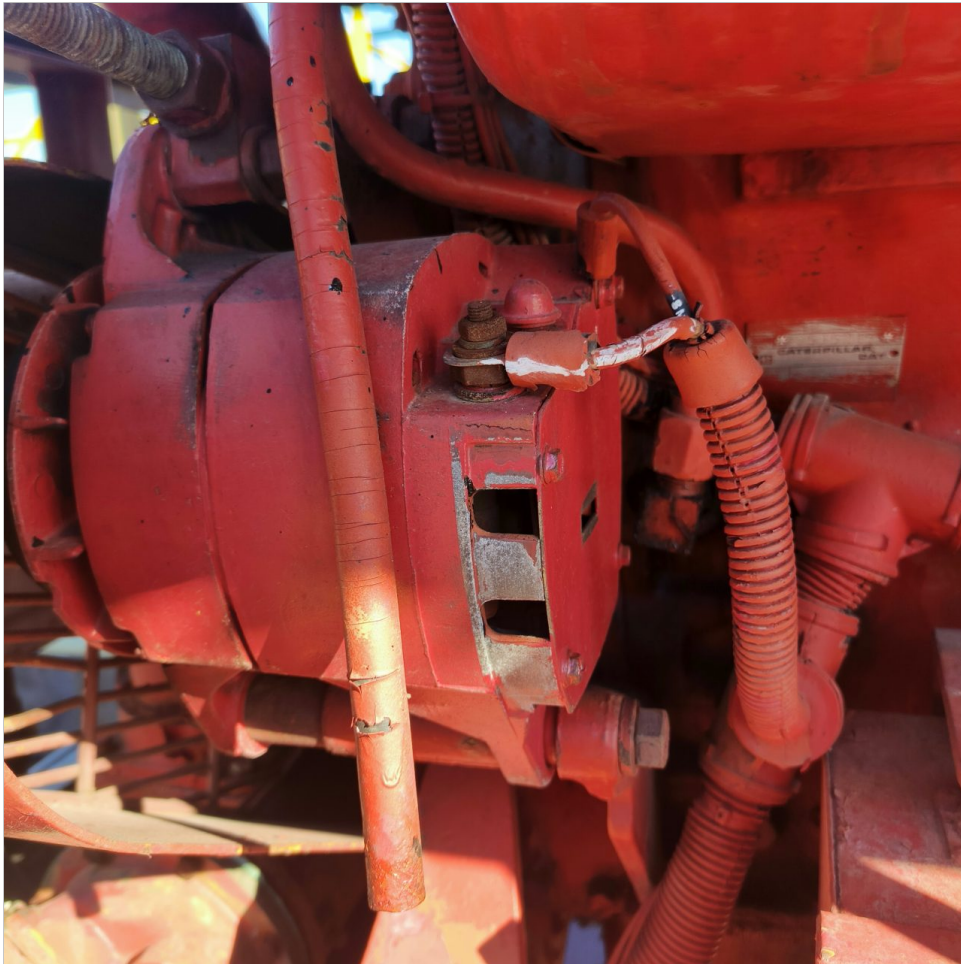
**Imagen 5**

*Circuito alternador*

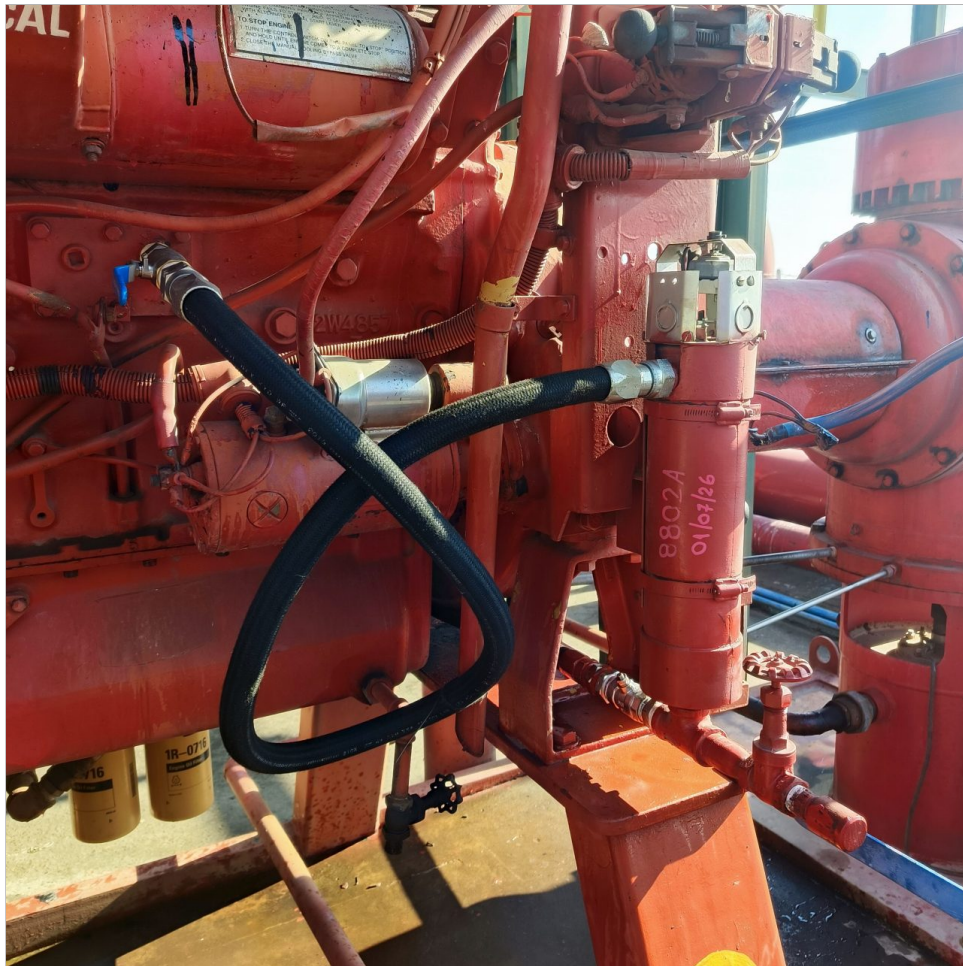
**Imagen 7**

Por Solicitud del cliente se procedio, al cambio del calentador. Removiendo el calentador del equipo 8802A y colocandolo en el equipo 8802B, adicionalmente se corrige la posicion de los grifos, ubicandolos en la entrada y salida del calentador respectivamente. Durante dicho proceso, se observa que el liquido refrigerante se encuentra contaminado con agua dulce.

*Calentador instalado y grifos en entrada y salida del circuito*

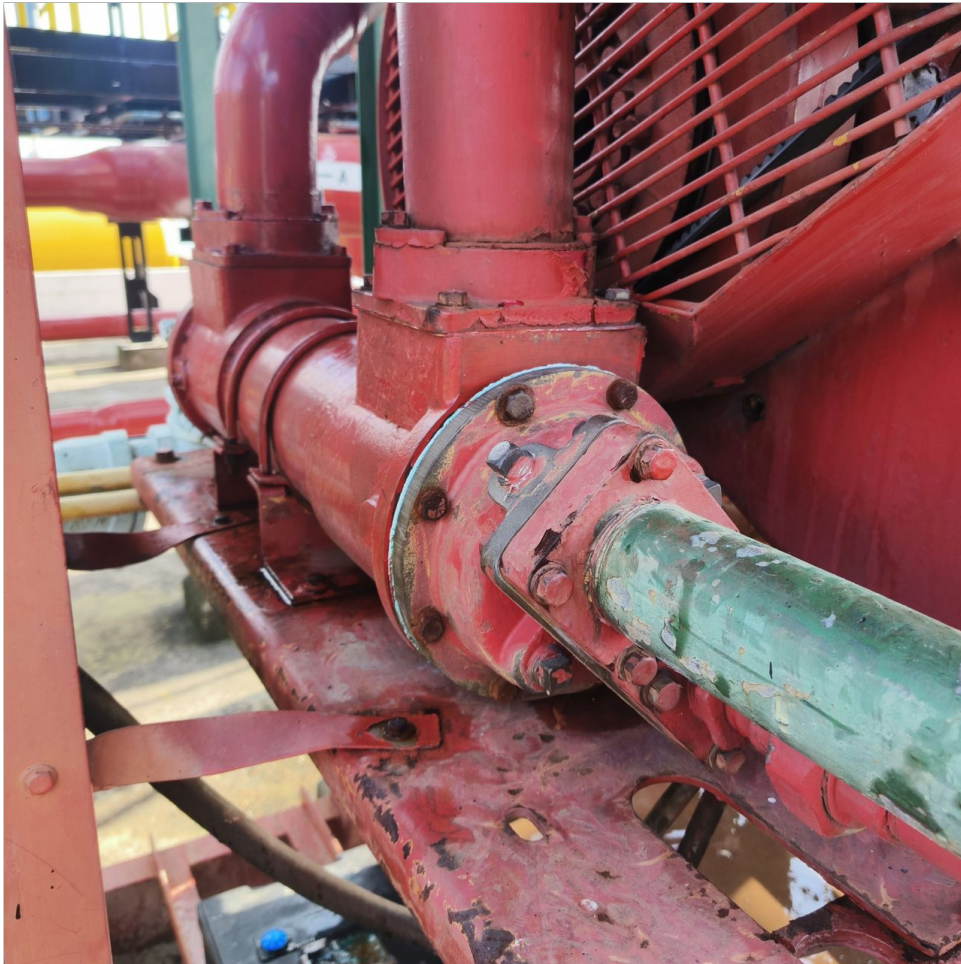
**Imagen 8**

*Intercambiador de calor observado por contaminacion de circuito*
