| <b>Modelo</b> | VALTRA BM125i | <b>Componentes</b> | TRACTOR |
| <b>Trabajo</b> | ASISTENCIA TECNICA | <b>Fecha intervención</b> | 29/06/2026 |

#### Solicitud del cliente

Presenta fallo en la caja de cambio al intercambiar a alta. Posee daños en fusilera electrica.

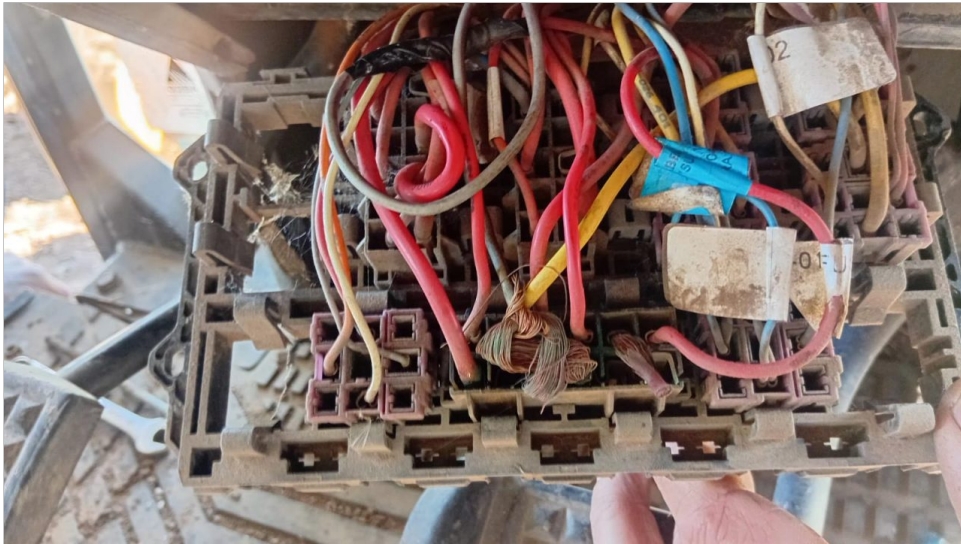
**Imagen 2**

El operador informó que el tractor dejó de arrancar debido a inconvenientes en la fusilera. Se realizó la inspección del sistema eléctrico, encontrándose fusibles puenteados y conductores con evidentes signos de recalentamiento. Se efectuó la reparación del cableado afectado y se instalaron fusibles nuevos de los valores correspondientes, logrando restablecer el funcionamiento del circuito de arranque. No obstante, se constató que la fusilera presenta un importante deterioro de su material aislante a causa del exceso de temperatura, por lo que se recomienda su reemplazo completo.

*Fusilera*

Reemplazar la fusilera completa debido al deterioro del material aislante por sobrecalentamiento.

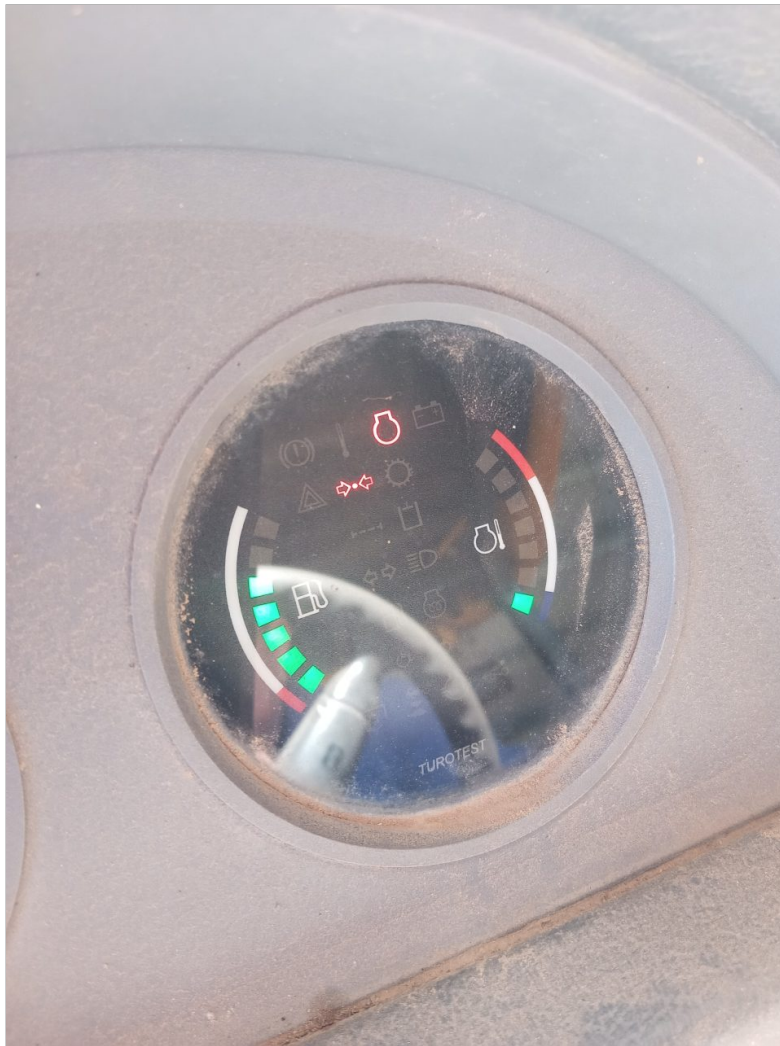
**Imagen 4**

*Falla presente*

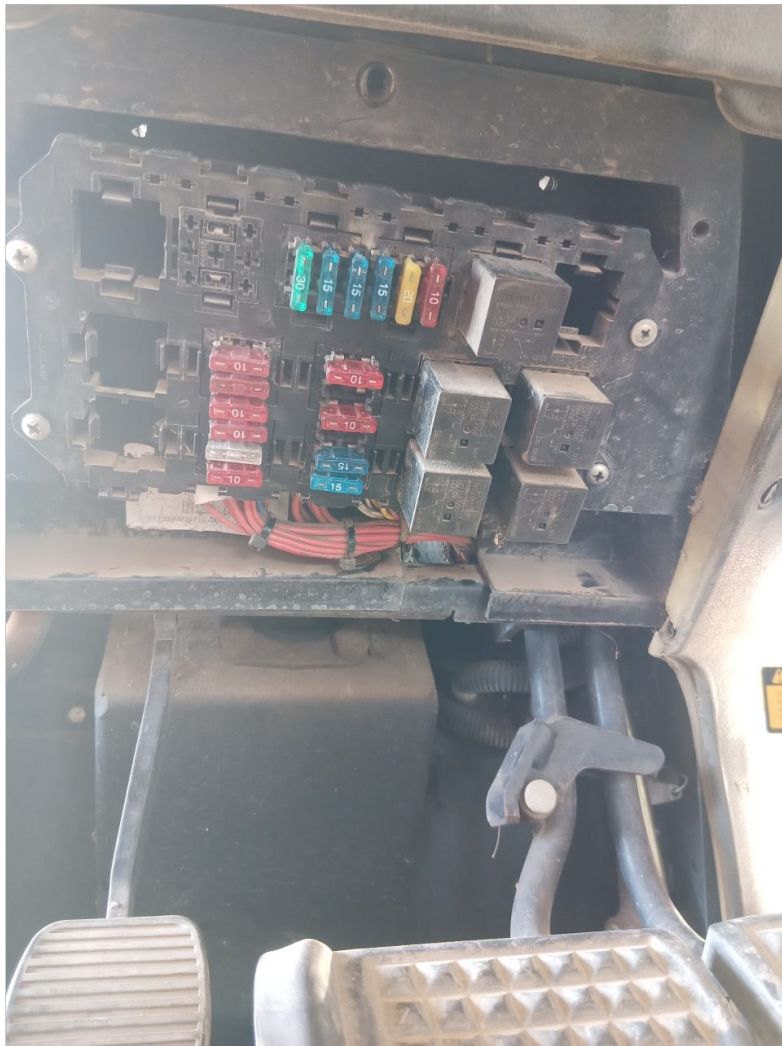
**Imagen 6**

*Fusibles nuevos*

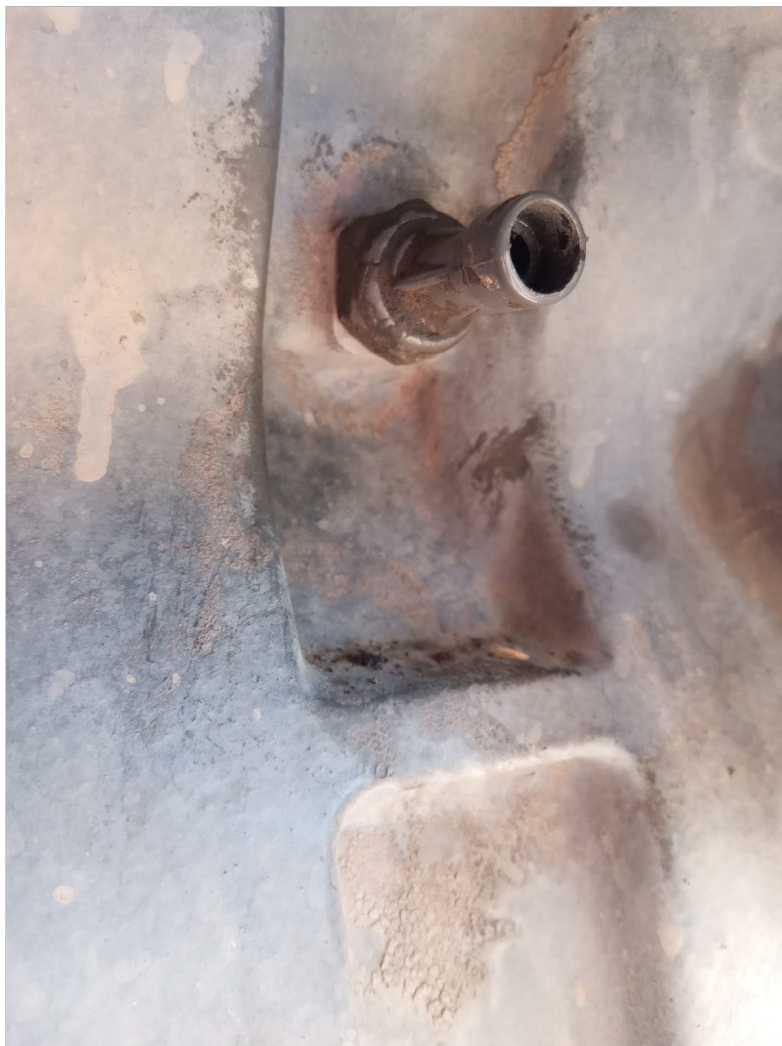
**Imagen 7**

Durante la inspección se observó el testigo de falla encendido en el tablero de instrumentos. Mediante diagnóstico se determinó que el bulbo de presión de aceite del motor se encuentra en cortocircuito, siendo necesario reemplazar dicho componente.

*Bulbo quemado.*

Reemplazar el bulbo de presión de aceite del motor.

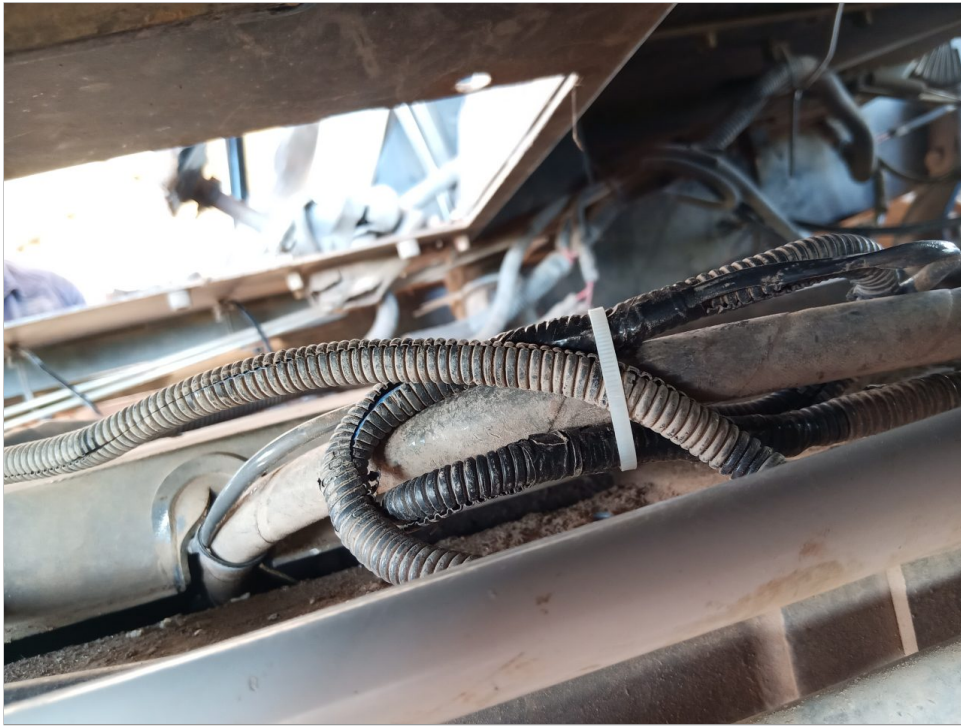
**Imagen 8**

Se inspeccionó el sistema de selección de cambios, detectándose desgaste en los soportes de las palancas selectoras. Asimismo, se verificó el arnés eléctrico del selector de alta/baja, encontrándolo dañado. Se realizó la reparación correspondiente, restableciendo la señal eléctrica hacia el solenoide del sistema de par múltiple.

*Arnes electrico del solenoide de par multiple reparado*

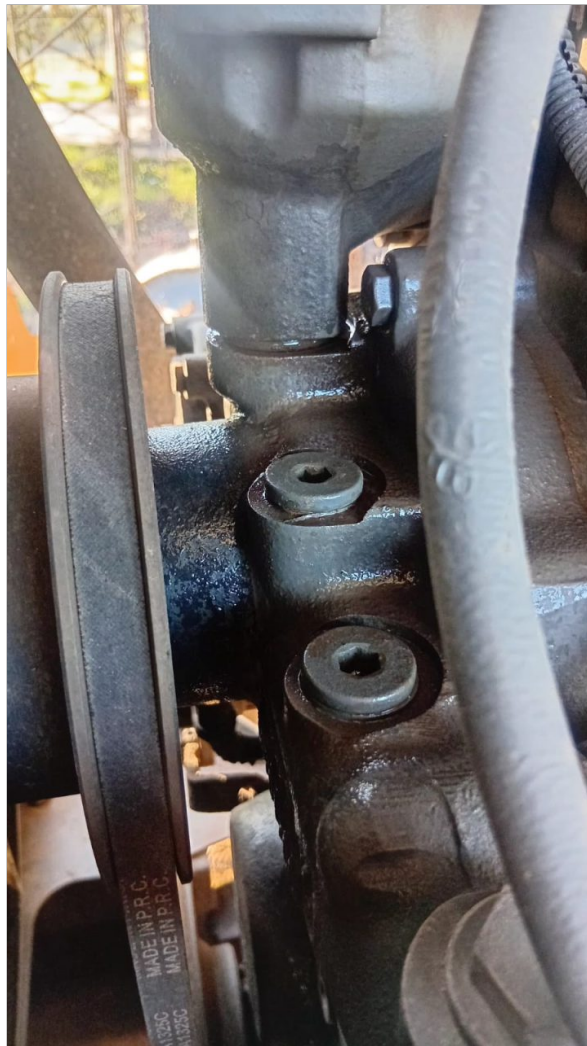
**Imagen 9**

En el sistema de refrigeración se observó una pérdida de refrigerante en la base porta-termostato. Además, el operador informó que el motor presenta, en ocasiones, temperatura de funcionamiento superior a la normal. Se recomienda inspeccionar el termostato, verificar el correcto funcionamiento del sistema de

*perdida de agua en portatermostato*

Revisar y, de ser necesario, reemplazar el termostato.

Realizar una limpieza integral de los radiadores y verificar el sistema de refrigeración para eliminar la causa del sobrecalentamiento.

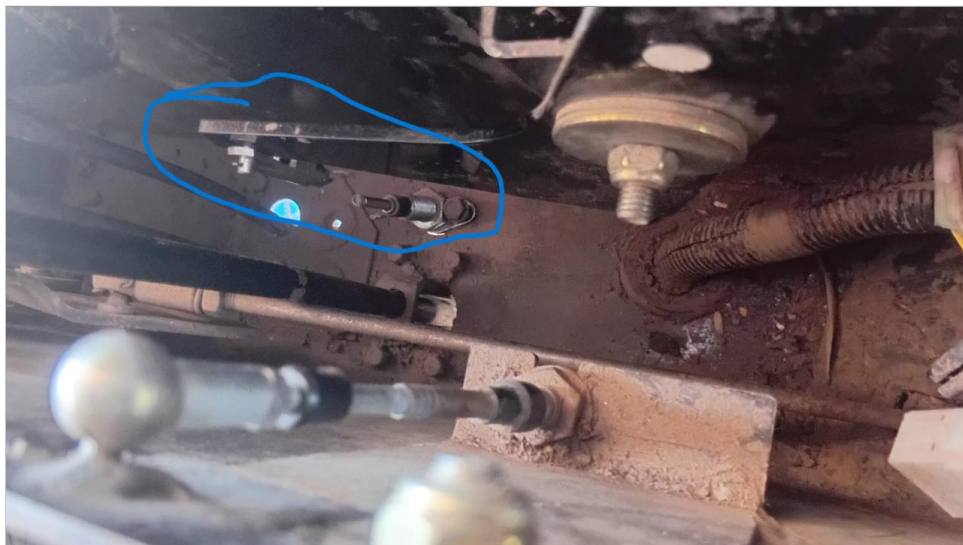
**Imagen 10**

También se detectó el cable mecánico de accionamiento de la toma de fuerza (TDF) roto. Se verificó que el cable es de reciente instalación, aunque presenta un montaje incorrecto que habría provocado la falla. Se recomienda reparar la instalación o reemplazar el cable por uno nuevo, asegurando su correcto montaje.

*Cable TDF roto.*

Reemplazar el cable mecánico de accionamiento de la toma de fuerza, corrigiendo su instalación.
