| <b>Nr OT</b> | 781 | <b>Fecha Informe</b> | 26/06/2026 |
| <b>Modelo</b> | CAT 3616 | <b>Componentes</b> | - |
| <b>Equipo nº / Nombre de la embarcación</b> | PIME - Atlantic Express | <b>Horas componente</b> | 698 |
| <b>Trabajo</b> | Pruebas de Navegacion | <b>Fecha intervención</b> | 26/06/2026 |

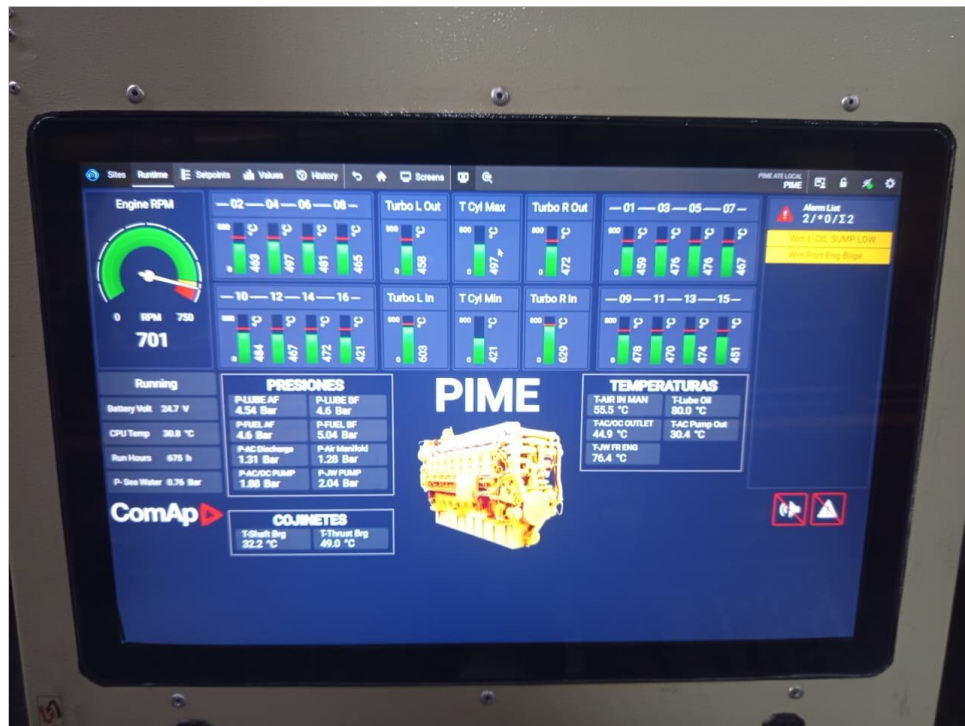
Imagen 3

Registro fotográfico de pantalla del motor, con temperaturas y presiones registradas luego de 2 horas de navegación.

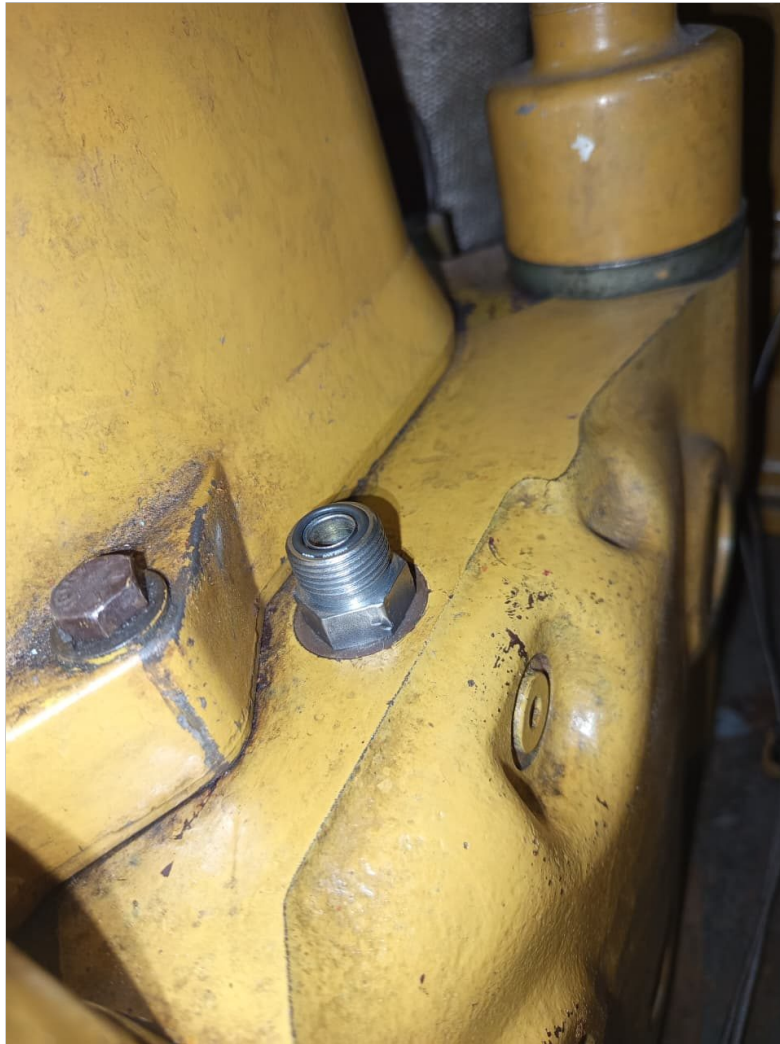
**Imagen 4**

- Previo a la navegación se identifica una pérdida de combustible proveniente de la línea de retorno de la culata nº 3.

*Cambio de conector y sellos en línea de combustible por pérdida de fluidos.*

Una vez finalizada la jornada se procede a su reparación.

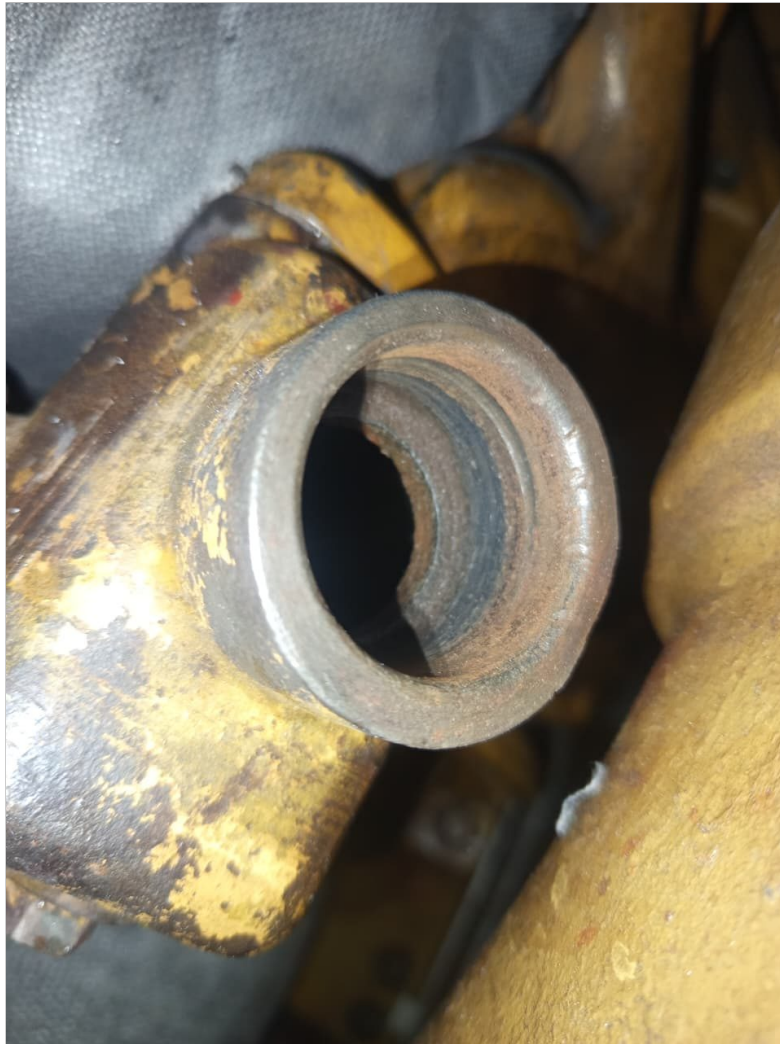
**Imagen 5**

- Previo a la navegación se identifica una pérdida de refrigerante proveniente de la línea de retorno de los turbos.

*Reparacion preventiva en pérdida de refrigerante proveniente en línea de retorno de turbos.*

Se procede a su reparación "provisoria" para luego recambio de pieza dañada.

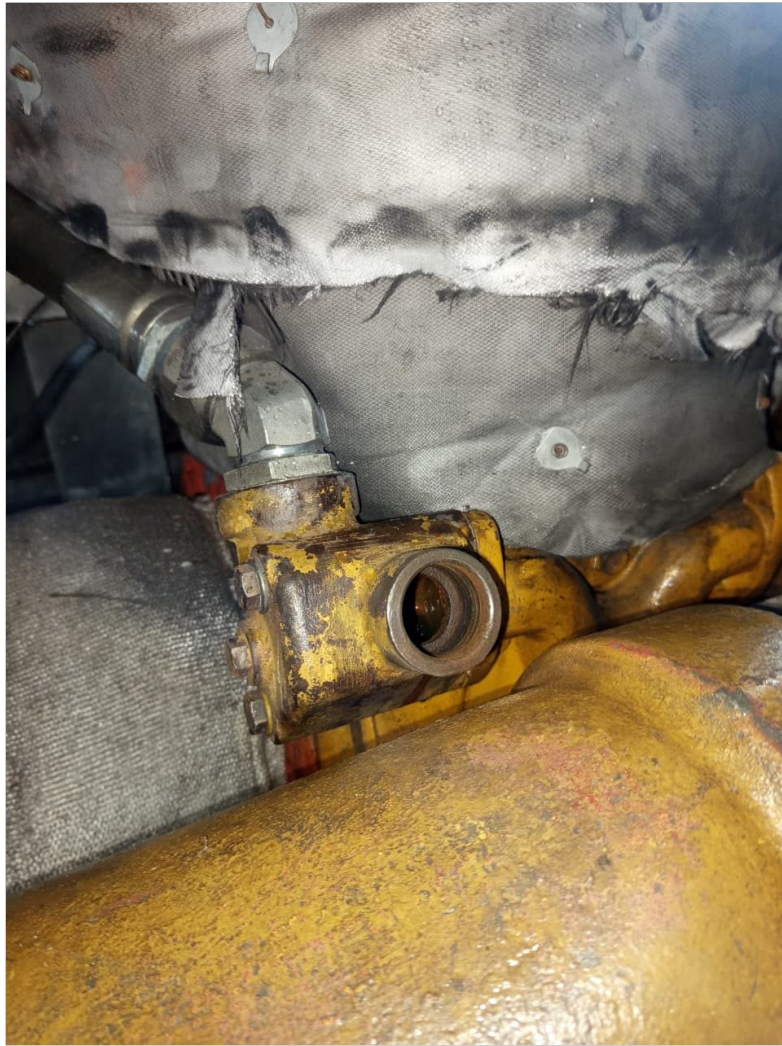
**Imagen 6**

*Reparacion preventiva en pérdida de refrigerante proveniente en línea de retorno de turbos.*
