| <b>Nr OT</b> | 7-0114 | <b>Fecha Informe</b> | 17/07/2026 |
| <b>Modelo</b> | 320D FM | <b>Componentes</b> | BOMBA HIDRAULICA |
| <b>Trabajo</b> | DIAGNOSTICO EN FALLA HYD | <b>Fecha intervención</b> | 17/07/2026 |

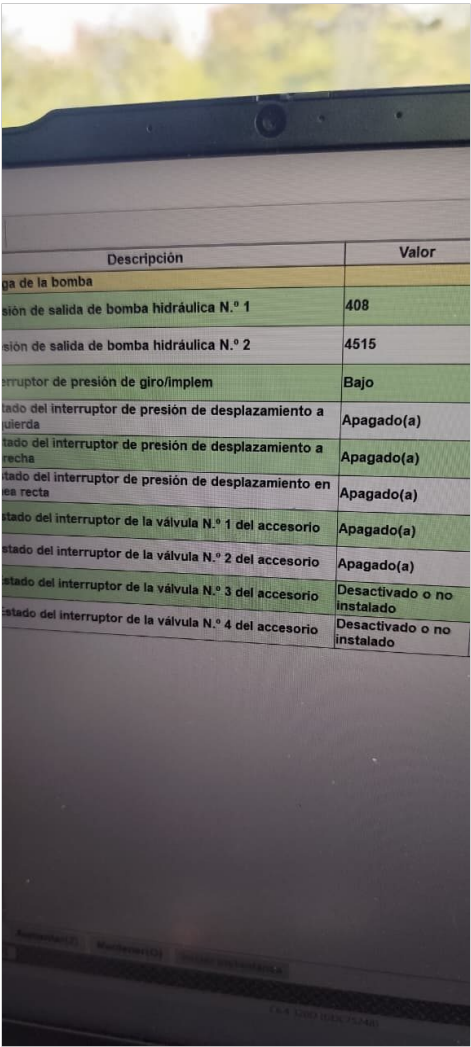
**Imagen 1**

Con el fin de corroborar el diagnóstico, se instalaron manómetros en las salidas de ambas bombas hidráulicas, confirmándose que la bomba N.º 1 desarrolla una presión inferior a la especificada por el fabricante.

| Descripción | Valor |
|---|---|
| Presión de salida de bomba hidráulica N.º 1 | 408 |
| Presión de salida de bomba hidráulica N.º 2 | 4515 |
