| <b>Modelo</b> | 3516B | <b>Componentes</b> | Motor |
| <b>Equipo nº / Nombre de la embarcación</b> | Babor/ Toconao | <b>Horas componente</b> | 18964 |
| <b>Trabajo</b> | Servicio tecnico-Diagnostico | <b>Fecha intervención</b> | 23/07/2026 |

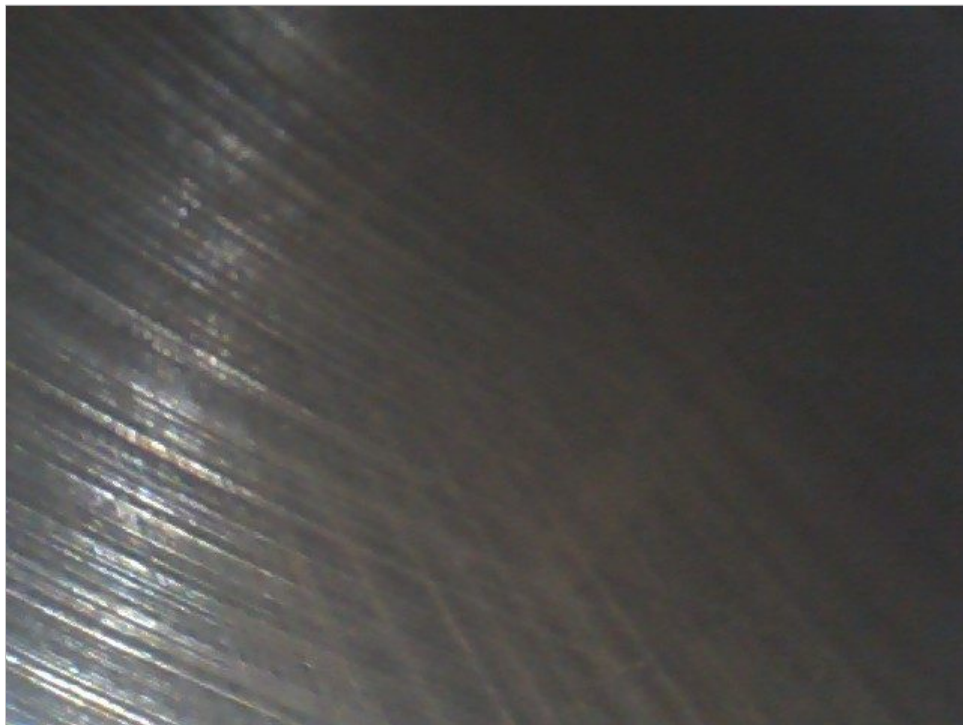
**Imagen 1**

Realizamos boroscopia en todos los cilindros, nos encontramos con los cilindros 6, 10 con manchas de corrosion en las paredes internas de la camisa de cilindro

Cilindro 6: 2' 05"

*Cilindro 6*

Recomendamos realizar flushing del circuito de JW

Recomendamos realizar limpieza en enfriador principal de JW

Recomendamos realizar inspeccion de termostados del circuito de JW

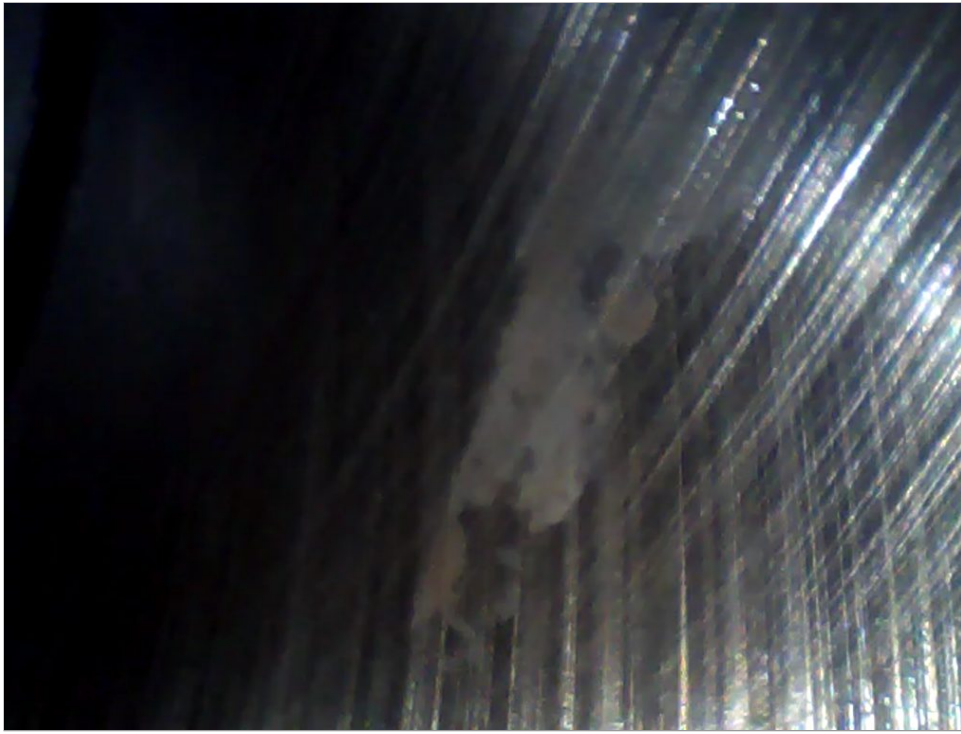
**Imagen 2**

Cilindro 10: 1' 05"

*Cilindro 10*
