| <b>Nr OT</b> | 7-0111 | <b>Fecha Informe</b> | 27/07/2026 |
| <b>Modelo</b> | XCMG XC938 | <b>Componentes</b> | service 50hs |
| <b>Trabajo</b> | Service preventivo 250hs | <b>Fecha intervención</b> | 24/07/2026 |

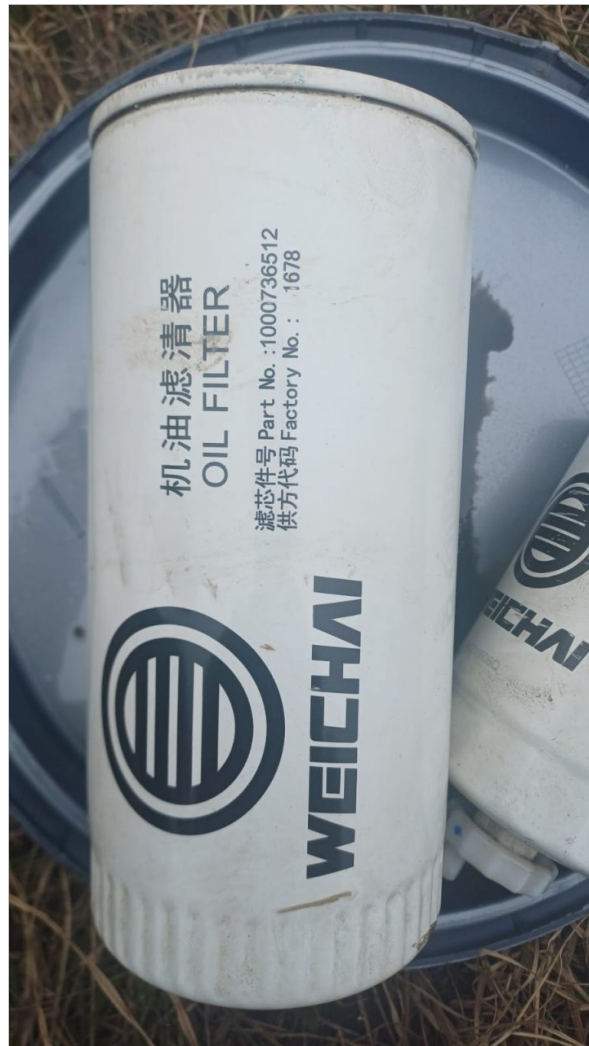
**Imagen 1**

*filtro aceite original puesto en maquina*

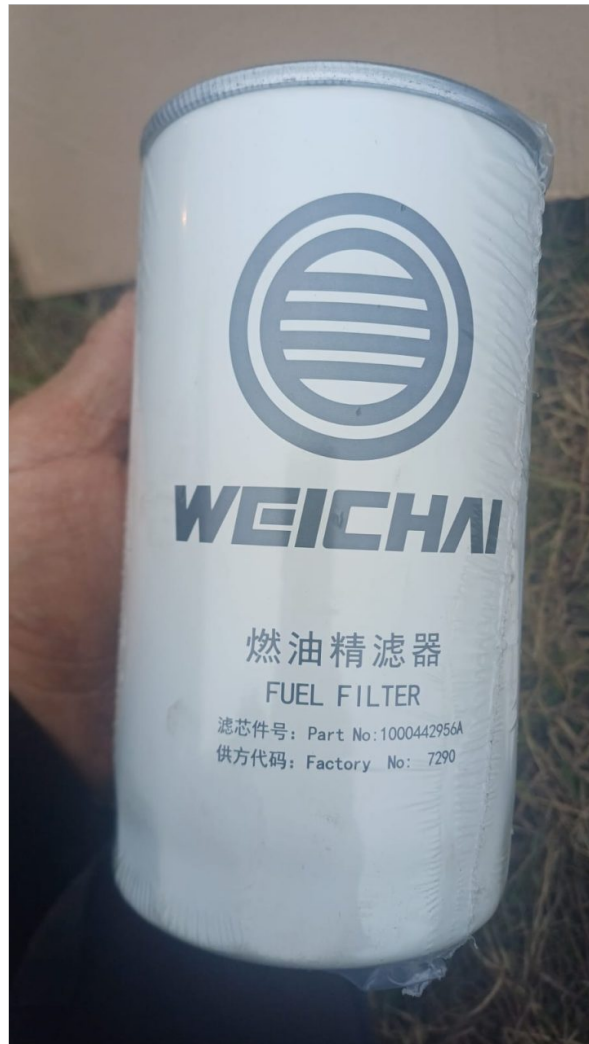
**Imagen 2**

*filtro enviado incorrecto combustible(se necesitaba filtro aceite motor)*

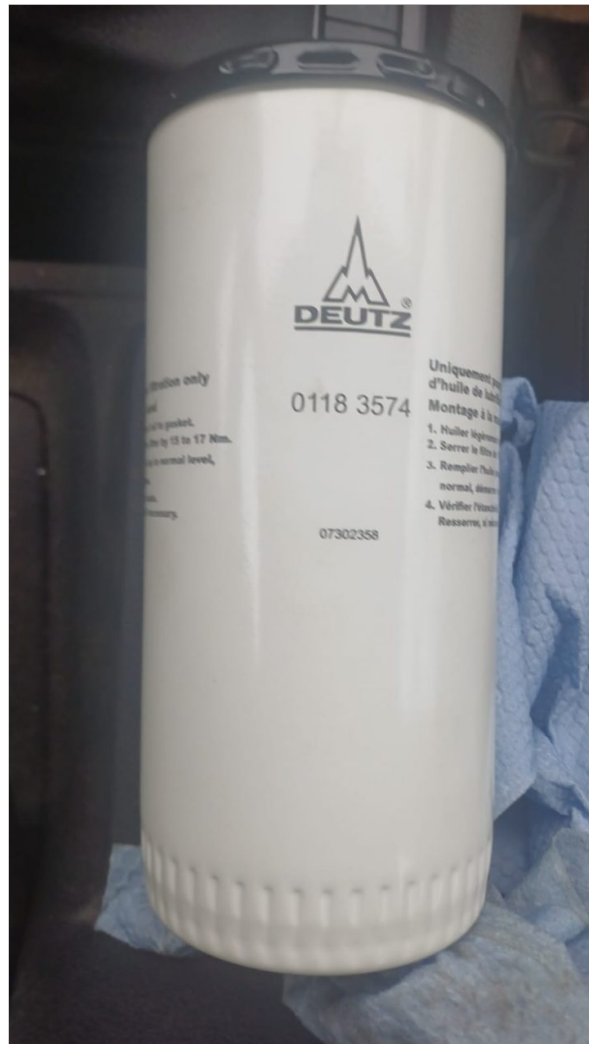
**Imagen 3**

*filtro aceite motor (conseguido de manera local)*

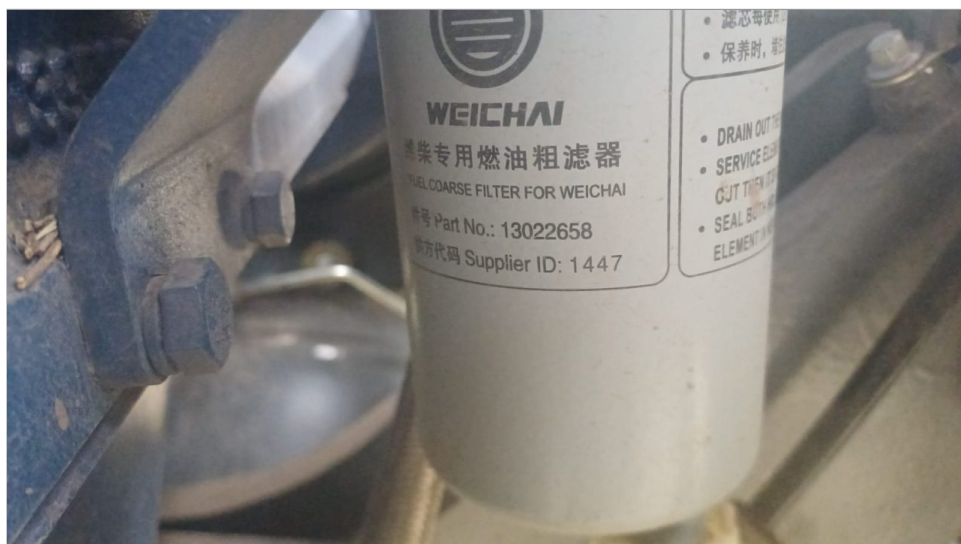
**Imagen 4**

*filtro trampa agua combustible (no se cambio, ya que el enviado no era el correcto y no se consiguio de manera local)*

- \*se recomienda en proximo service 500hs, cambiar aceite de mandos finales, ya que la hora de la medicion de niveles los mismos se encontraban aptos para su cambio, provenientes del acentamiento de los componentes.
- \*no poseen tapones magneticos.
- \*se recomienda cambiar filtro de aceite de retorno Hidraulico y filtro trampa de agua, ya que los que se enviaron no eran los correctos.

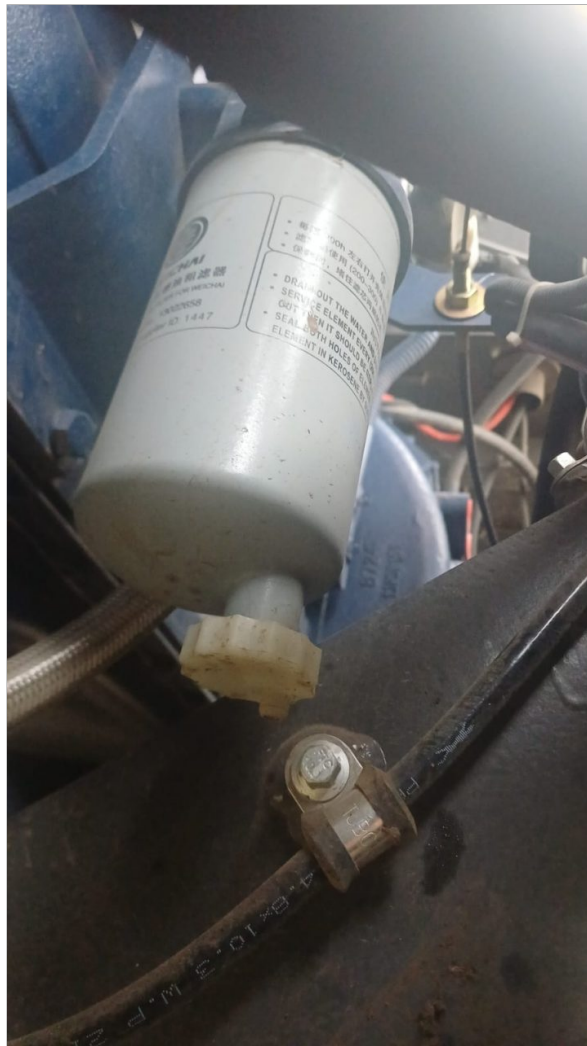
**Imagen 5**

*filtro trampa agua combustible (no se cambio, ya que el enviado no era el correcto y no se consiguio de manera local)*

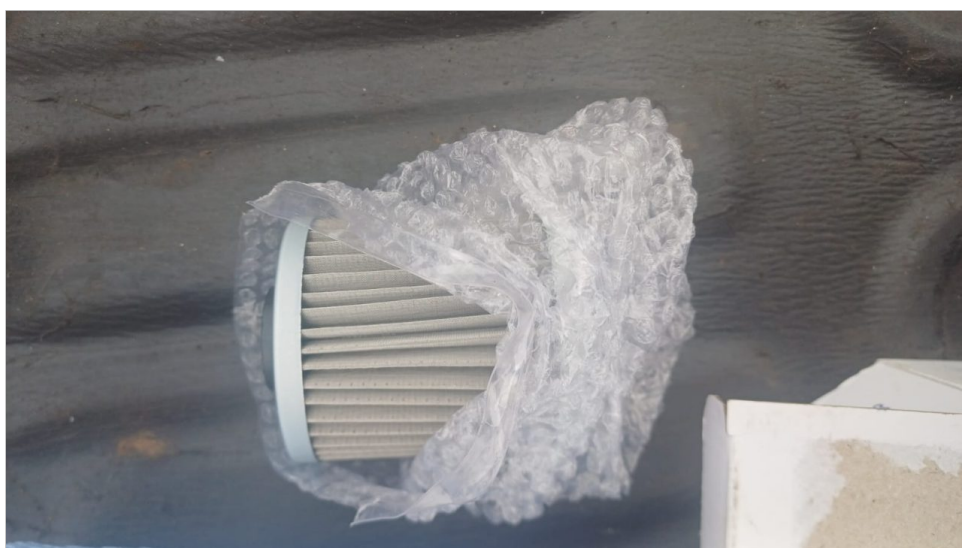
**Imagen 6**

*filtro trampa agua tipo cartucho enviado, (incorrecto).*

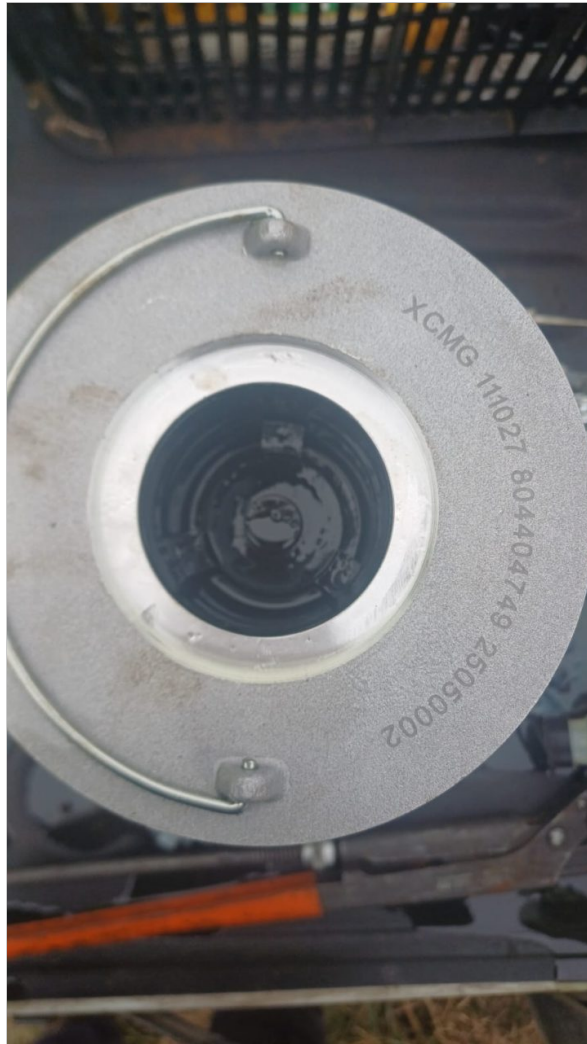
**Imagen 7**

*filtro retorno aceite hidráulico puesto en equipo (correcto).*

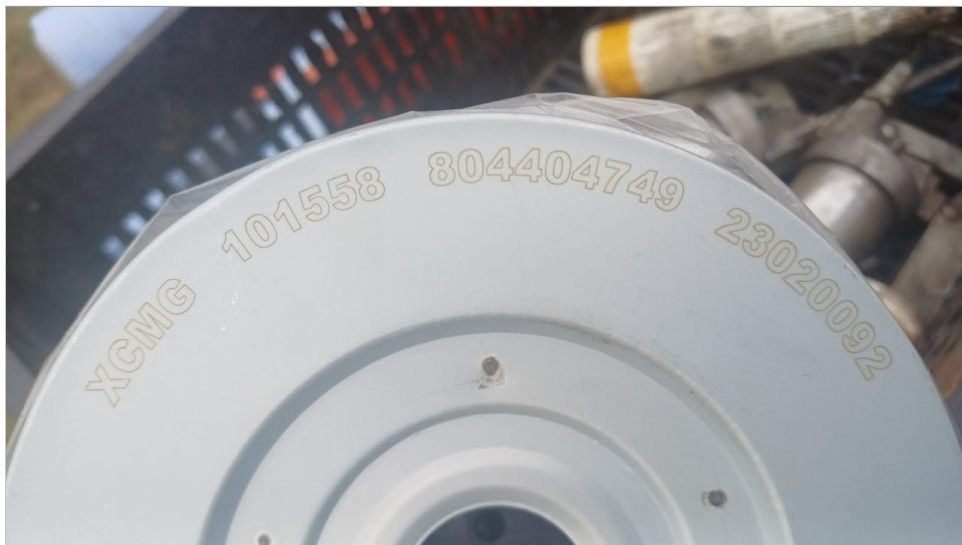
**Imagen 8**

*filtro retorno hidráulico enviado (incorrecto).*
