| <b>Nr OT</b> | 99-0060 | <b>Fecha Informe</b> | 29/07/2026 |
| <b>Modelo</b> | HYUNDAI 210LC | <b>Componentes</b> | EXCAVADORA |
| <b>Trabajo</b> | SERVIS 250HS | <b>Fecha intervención</b> | 28/07/2026 |

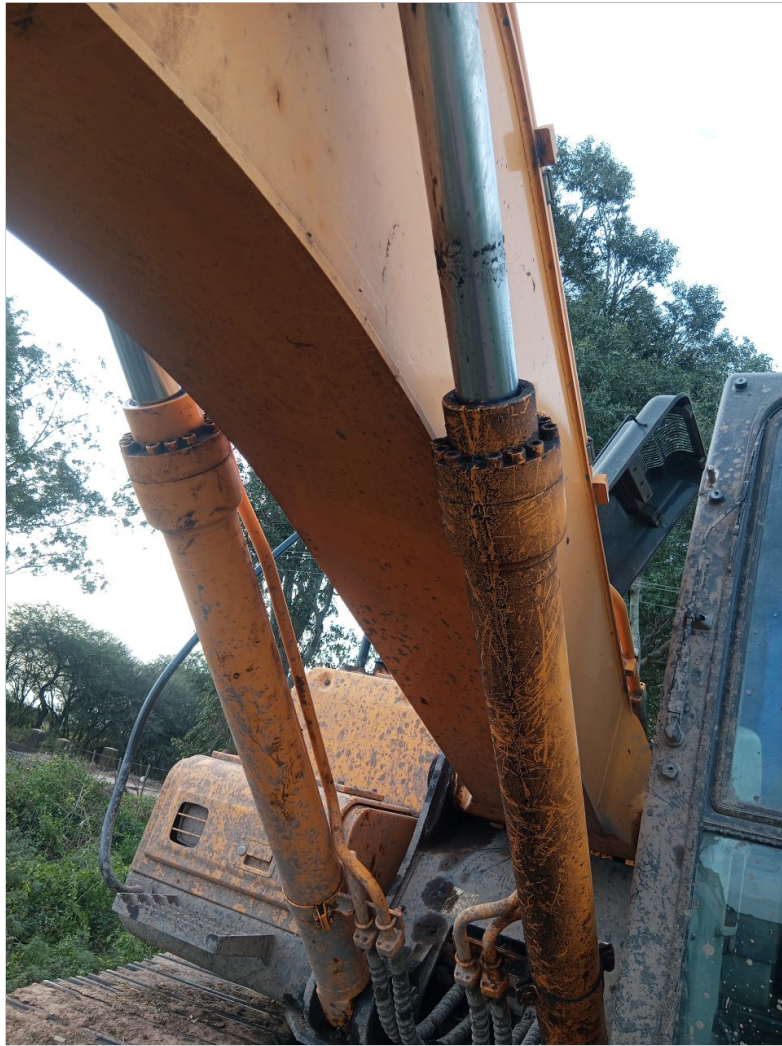
**Imagen 7**

*CILINDRO CON PERDIDA*

Es conveniente reemplazar aceite mandos finales, se encuentra muy deteriorado.  
Cilindro izquierdo de boom con perdida, se debe resellar.  
Reemplazar filtros de aire.  
Control diariamente de niveles de fluidos.  
Es necesario hidrolavado de radiadores.
