| <b>Cliente</b> | Diveo | | |
| <b>Modelo</b> | Cat 3516 | <b>Componentes</b> | - |
| <b>Trabajo</b> | Chequeo por falla | <b>Fecha intervención</b> | 07/07/2026 |
| <b>Informe nº</b> | 3 | | |

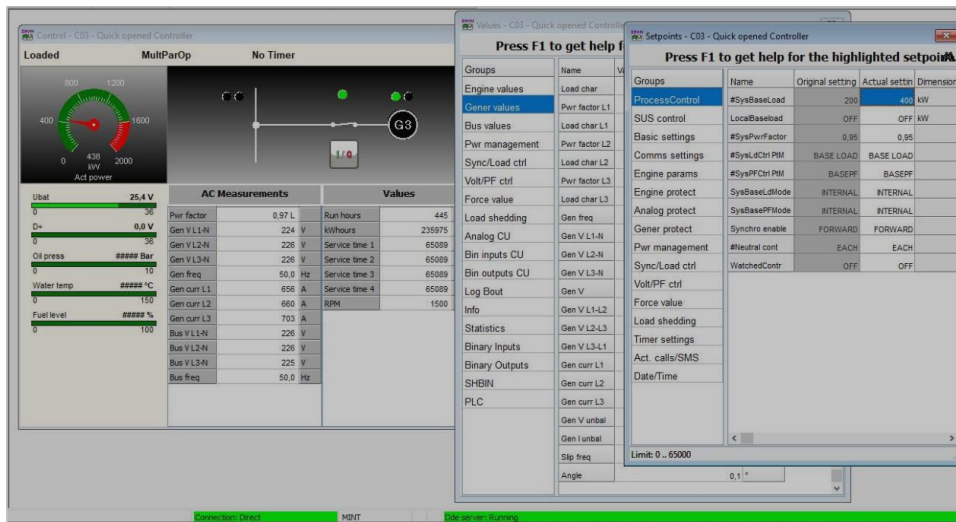
Imagen 10

Generador en paralelo con la red con 400kw

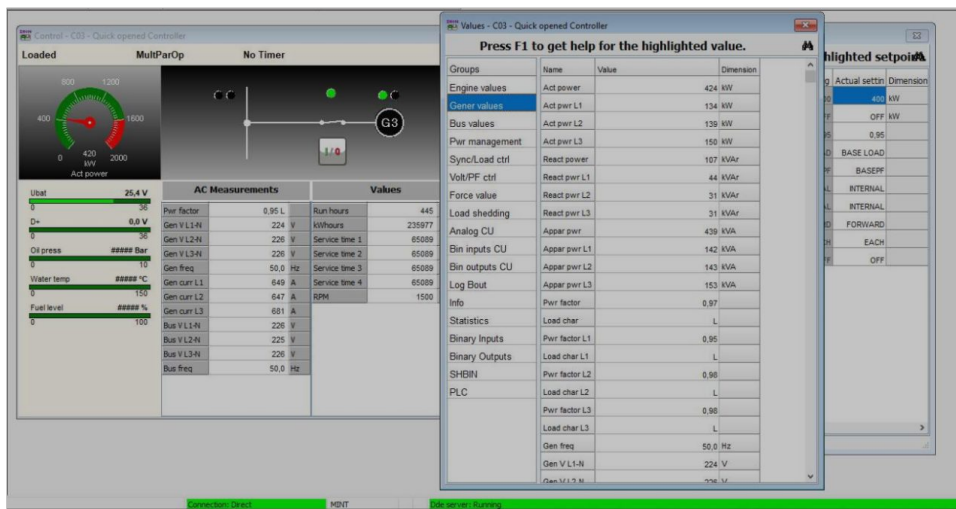
Imagen 11

1/2 Medición de valores eléctricos con 400kw

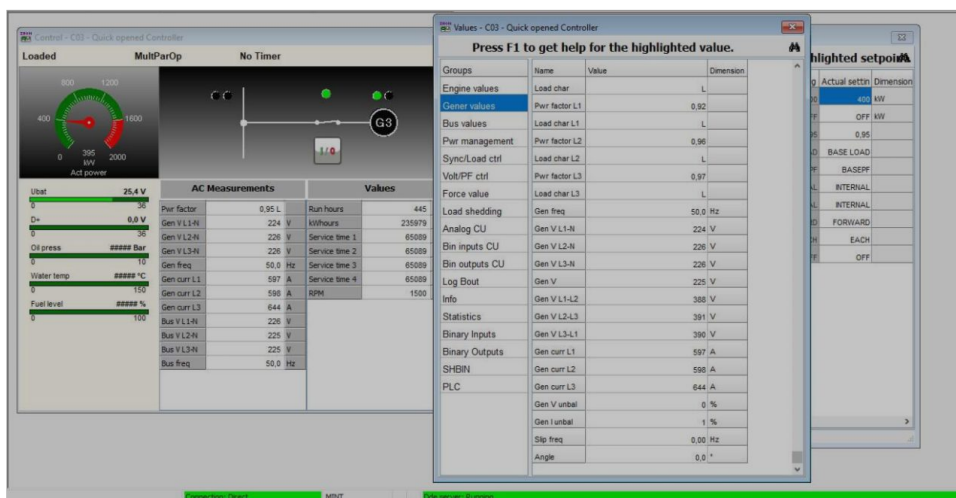
Imagen 12

2/2 Medición de valores eléctricos con 400kw

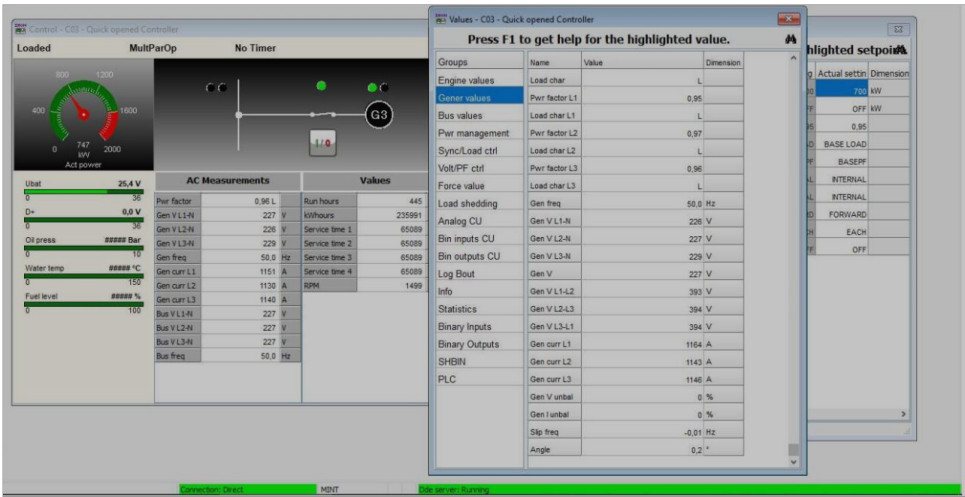
Imagen 13

Generador en paralelo con la red con 700kw
