| <b>Cliente</b> | Diveo | | |
| <b>Modelo</b> | Cat 3516 | <b>Componentes</b> | - |
| <b>Trabajo</b> | Chequeo por falla | <b>Fecha intervención</b> | 13/08/2026 |

El cliente solicita asistencia para realizar un chequeo del equipo por falla Generador N°1

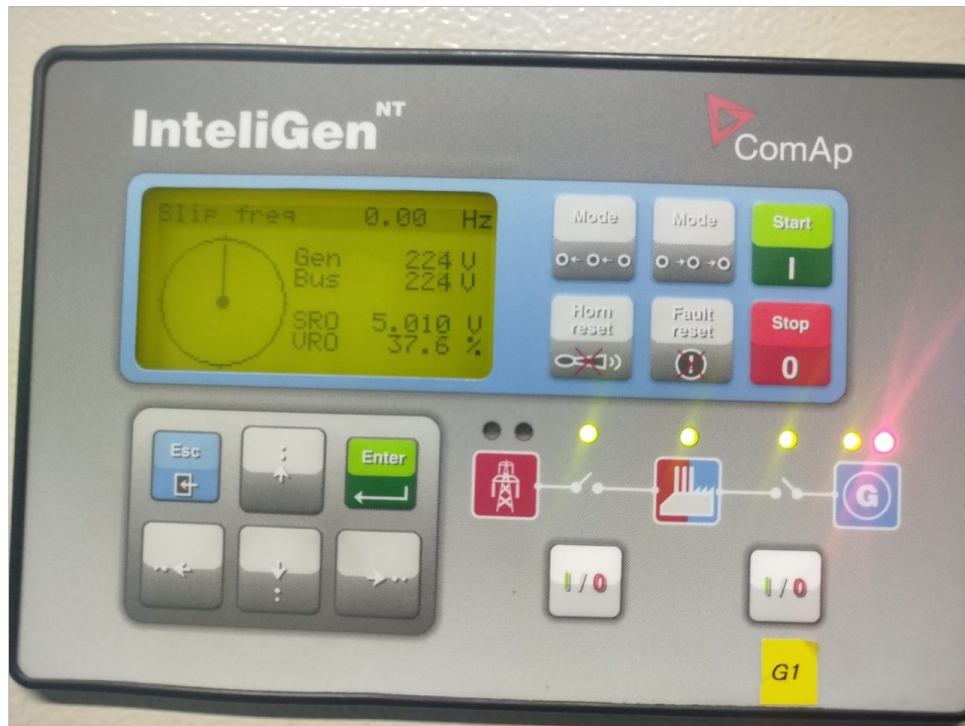
**Imagen 1**

Se concurre a las instalaciones del cliente Diveo SKY Online debido a que el Generador N°1 presentaba la alarma WrnSpdRegLim cuando la señal SRO (Speed Reference Output), correspondiente a la salida analógica de referencia de velocidad enviada por el controlador ComAp hacia el gobernador de velocidad, alcanzaba el valor configurado de 5 VDC y permanecía en dicho límite durante más de 2 segundos.

La alarma WrnSpdRegLim (Speed Regulator Limit) indica que el regulador de velocidad del controlador ComAp ha alcanzado el límite mínimo o máximo de su salida SRO y permanece en esa condición sin lograr corregir la velocidad del motor, evidenciando que el sistema de control ha agotado su margen de regulación.

*Falla alcanza el Limite*

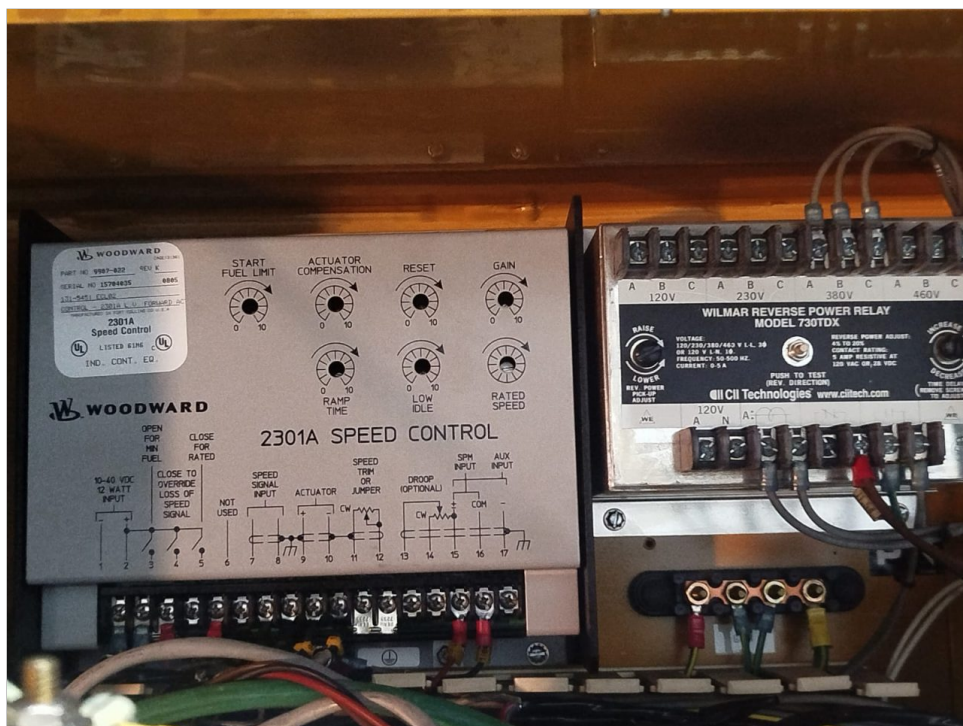
Imagen 4

En primera instancia se verificaron conexiones eléctricas, estado de cableados y torque de terminales. Durante esta inspección se detectó en el módulo Woodward 2301 que el conductor proveniente del terminal COM de la salida SRO del ComAp poseía un terminal horquilla en mal estado y con deficiencias en el crimpeado. Debido a esta condición se procedió al reemplazo del terminal y posterior ajuste de la conexión.

módulo Woodward 2301
