| <b>Nr OT</b> | 7-0127 | <b>Fecha Informe</b> | 18/08/2026 |
| <b>Modelo</b> | CAT CS54B | <b>Componentes</b> | COMPACTADOR |
| <b>Trabajo</b> | DIAGNOSTICO POR FALLA | <b>Fecha intervención</b> | 13/08/2026 |

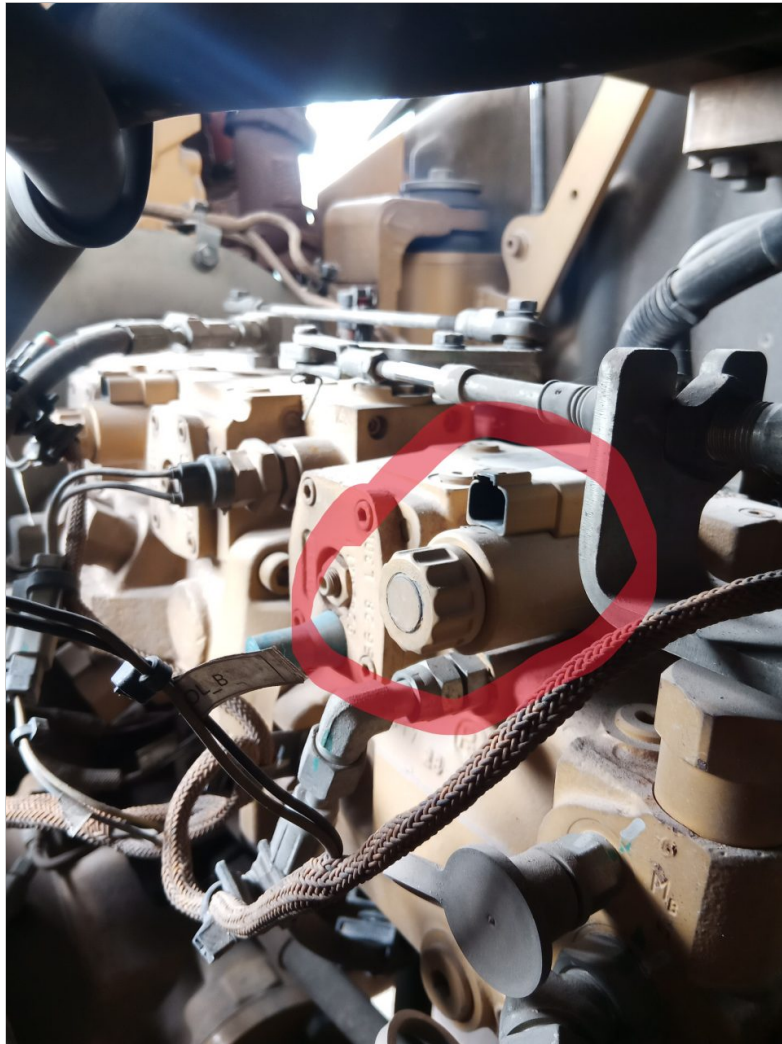
**Imagen 3**

Durante el diagnóstico se detecta una solenoide de actuación con falla de funcionamiento, determinándose que dicho componente es el causante del inconveniente presentado en el sistema vibrador.

*SOLENOIDE CON FALLA*

Se recomienda realizar el reemplazo de la solenoide de actuación defectuosa y, posteriormente, efectuar una nueva prueba funcional del sistema vibrador para verificar su correcto funcionamiento.

Es indispensable para el funcionamiento de vibracion de alta amplitud el reemplazo de la solenoide con falla n° 321-5984.
