| <b>Nr OT</b> | 344 | <b>Fecha Informe</b> | 21/08/2026 |
| <b>Modelo</b> | Cat 3306 | <b>Componentes</b> | Motor |
| <b>Trabajo</b> | Correctivo | <b>Fecha intervención</b> | 20/08/2026 |
| <b>Informe nº</b> | 1 | | |

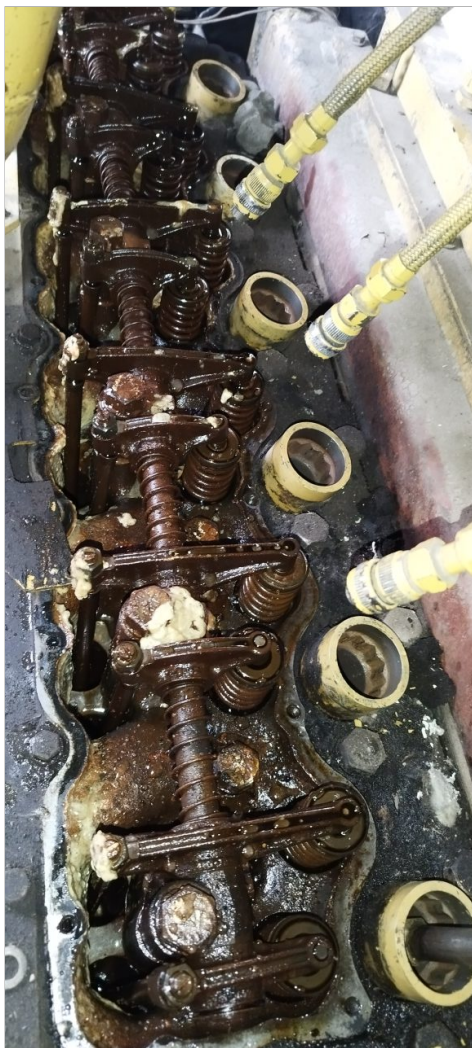
**Imagen 1**

*Estado en el que se encuentros*

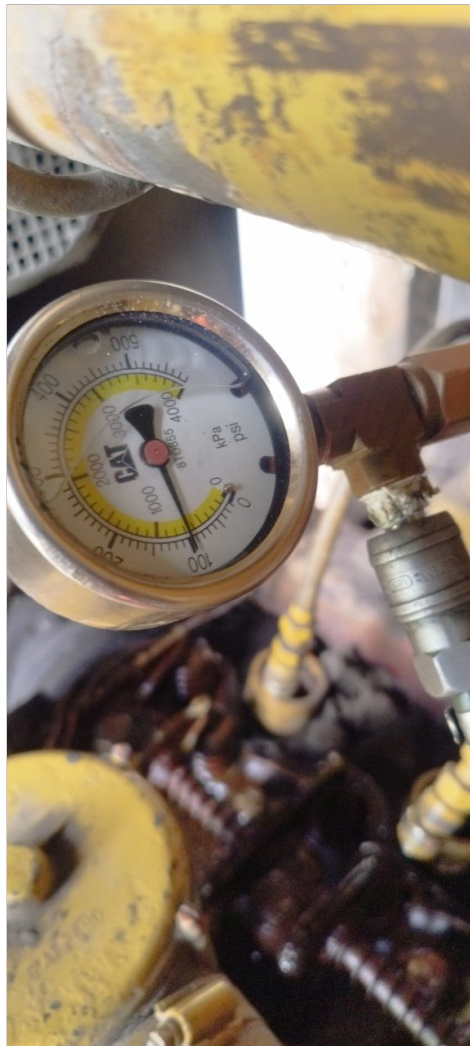
**Imagen 2**

Se tomó compresión a los 6 cilindros los cuales se encontraron dentro de los parámetros aceptables.

*Prueba de compresión*

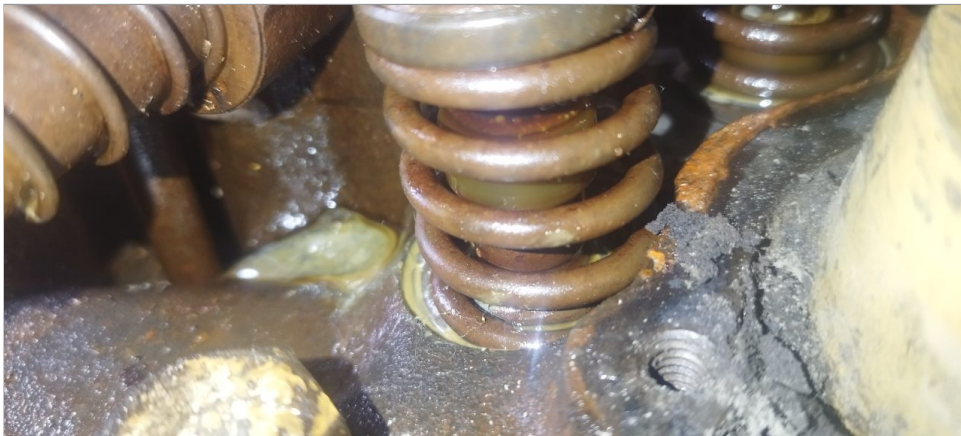
**Imagen 3**

Se realizó ajuste de válvulas y nos encontramos con el resorte de la válvula de admisión del cilindro N°1 roto en la parte inferior, el cual no tenía la tensión requerida para su buen funcionamiento. Dada la complejidad de lo observado se puso en conocimiento al cliente de la condición del equipo, la rotura encontrada y las recomendaciones a seguir, siendo esta una condición crítica, se recomendó el desmontaje de la culata de cilindros para su recorrido o reemplazo.

*Resorte dañado*

Dada la orden de continuar con el trabajo según lo recomendado se realiza desmontaje de culata de cilindros.

Se comienza el armado con el montaje de la culata de cilindros, la cual fue suministrada por el cliente, así también las juntas y sellos para su instalación. Se aplica ajuste y torque según especificaciones Cat

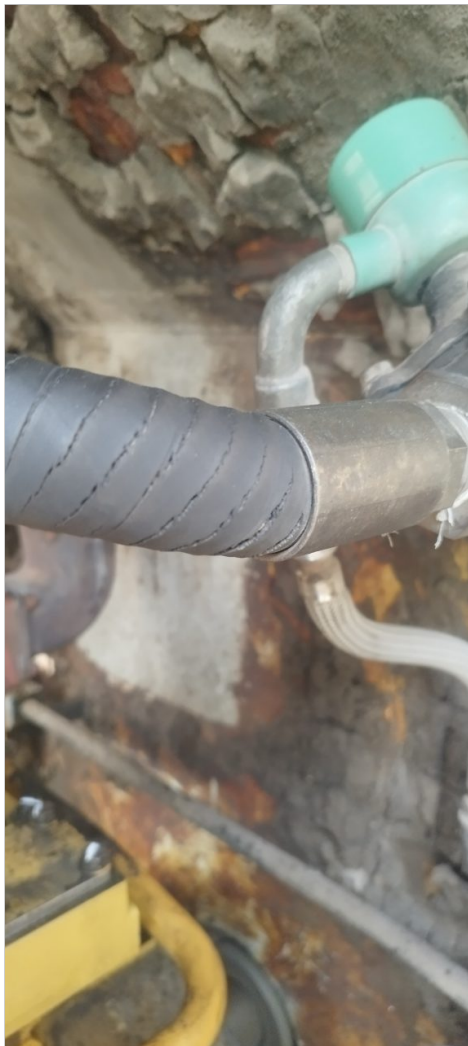
**Imagen 7**

Manguera de alimentación de combustible con pérdida de gas.

*Manguera a reemplazar*

Reemplazar manguera de entrada de gas.
