| <b>Cliente</b> | Servicios Maritimos | | |
| <b>Modelo</b> | Cat C4.4 | <b>Componentes</b> | - |
| <b>Equipo nº / Nombre de la embarcación</b> | Estribor / Coopor Estibador II | <b>Horas componente</b> | 23.921 |
| <b>Trabajo</b> | Chequeo por falla | <b>Fecha intervención</b> | 25/08/2026 |

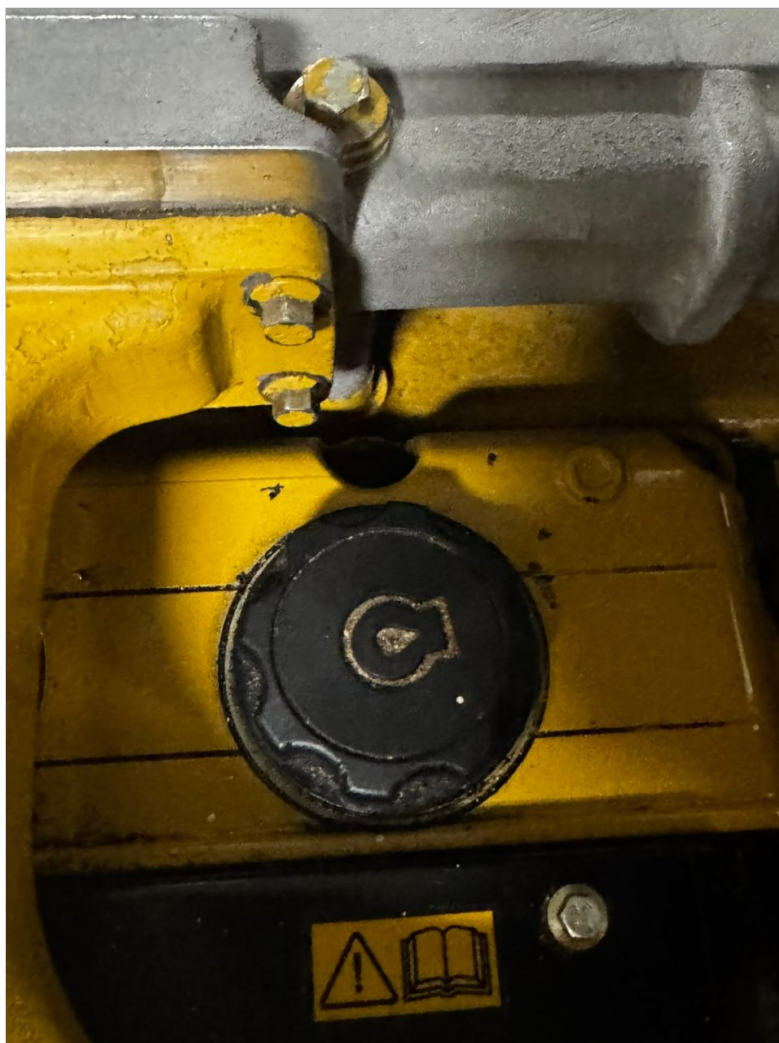
**Imagen 1**

*Reemplazar sello de tapa*

124-0506 - Sello carga de aceite tapa de valvulas CAT

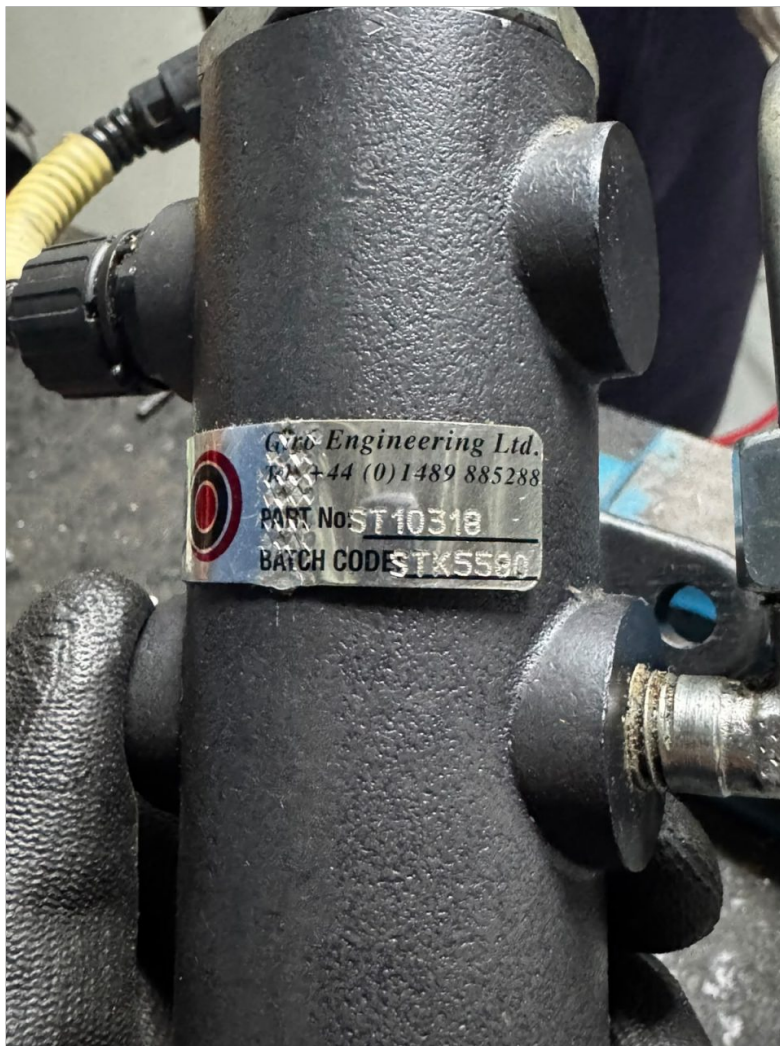
**Imagen 2**

Se continuo por el analisis de la falla de Fuel Leakage (Falla por perdida de combustible) la cual se observo que en el deposito de combustible del sensor se encontraba vacio, por lo cual fue retirado el deposito y realizando prueba manual del sensor, (Flotante) sin notar cambios en el estado del sensor luego de aplicarle movimiento manualmente.

*Sensor Fuel Leakage*

ST10318 - Fuel Leakage ( Marca GIRO ENGINEERING)

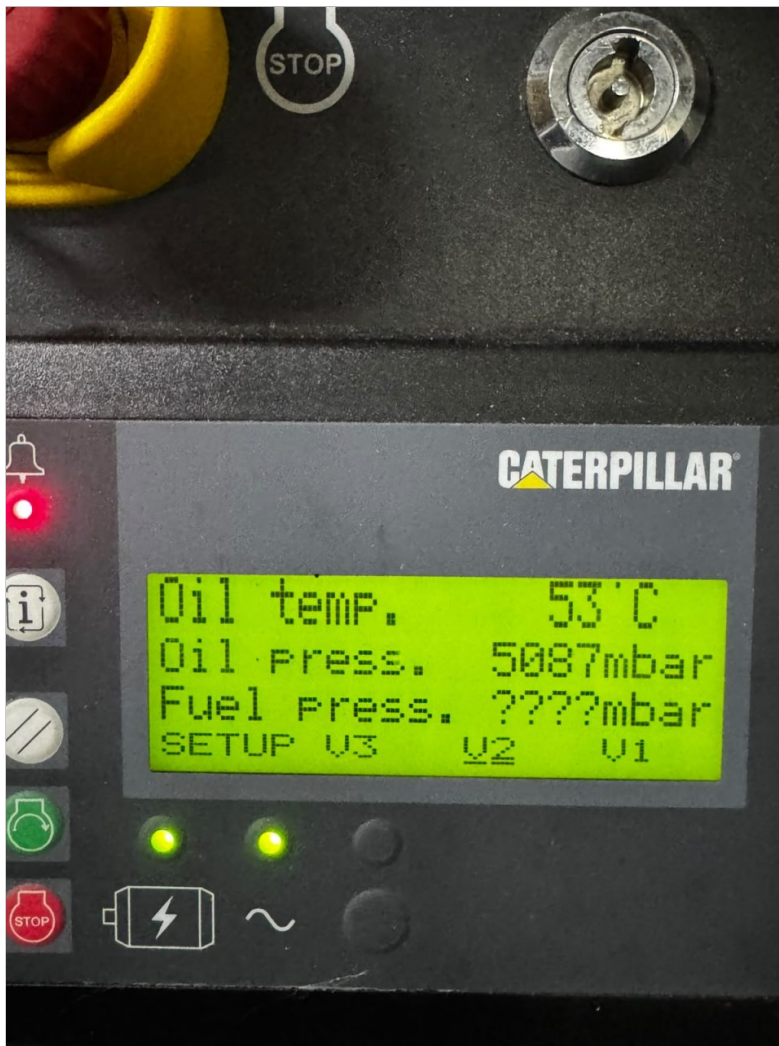
Imagen 4

Se comienza el servicio realizando el analisis de los sensores del equipo, realizando su extracción y inspección visual, notando suciedad en sensores de presión de combustible, asi como el sensor de presión de combustible fuera de funcionamiento (Lectura errónea)

*Presión de combustible*

060G5624 - Presion de combustible (Marca DANFOSS)
