| <b>Cliente</b> | RINCON DE CORRIENTES | | |
| <b>Modelo</b> | CAT 120K | <b>Componentes</b> | MOTONIVELADORA |
| <b>Trabajo</b> | Reemplazo cuchillas, sensor de velocidad transmision y control perdida de agua. | <b>Fecha intervención</b> | 24/08/2026 |

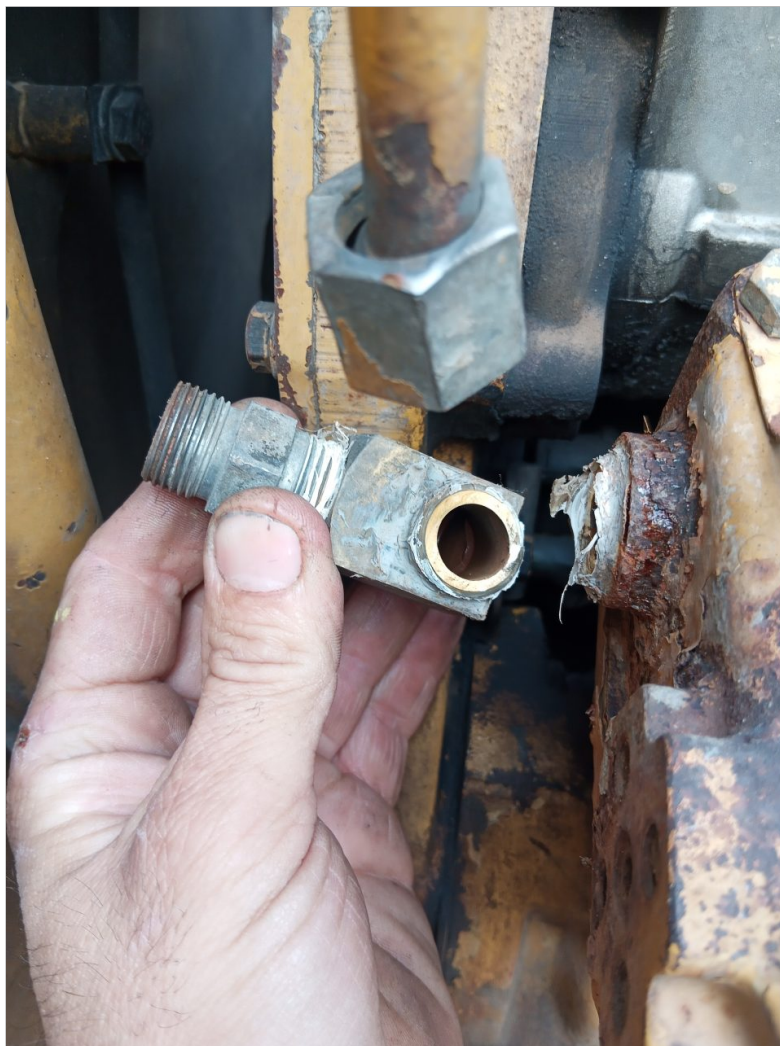
**Imagen 2**

Durante la inspección del equipo se detectó una fuga de agua en el codo de conexión al compresor, encontrándose dicha pieza quebrada. Se procedió al retiro de la pieza dañada, observándose posteriormente una fisura en la rosca de la tapa del compresor, en la zona de conexión. Se informó la condición al encargado del equipo y, de común acuerdo, se determinó retirar el compresor para trasladarlo a taller y realizar la reparación correspondiente.

*Codo quebrado*

Realizar la reparación del compresor, específicamente en la conexión de entrada de agua, verificando el estado de la tapa y su rosca.

Realizar la reparación de los caños de agua retirados, verificando su estado y estanqueidad antes de volver a instalarlos.

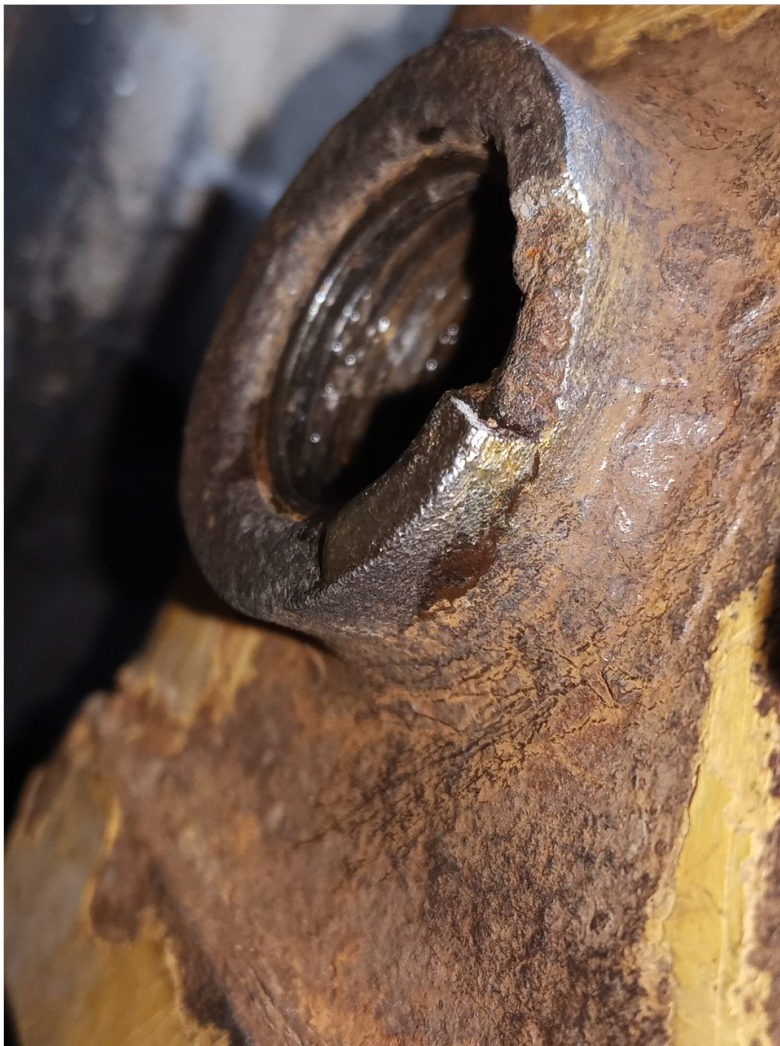
**Imagen 3**

*Fisura en rosca*
