| <b>Nr OT</b> | 7-0125 | <b>Fecha Informe</b> | 08/09/2026 |
| <b>Modelo</b> | CAT 120K | <b>Componentes</b> | MOTONIVELADORA |
| <b>Trabajo</b> | REPARACION | <b>Fecha intervención</b> | 01/09/2026 |

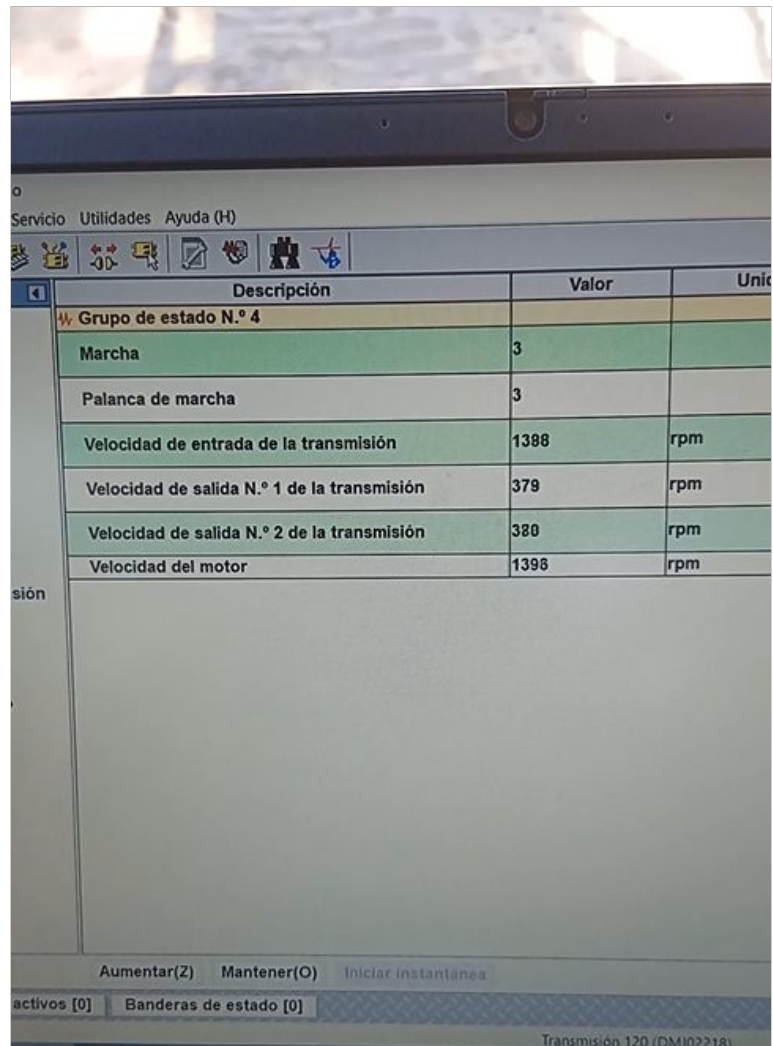
Imagen 7

| Descripción | Valor | Unidad |
| Grupo de estado N.º 4 | | |
| Marcha | 3 | |
| Palanca de marcha | 3 | |
| Velocidad de entrada de la transmisión | 1388 | rpm |
| Velocidad de salida N.º 1 de la transmisión | 379 | rpm |
| Velocidad de salida N.º 2 de la transmisión | 380 | rpm |
| Velocidad del motor | 1398 | rpm |
