| <b>Cliente</b> | Artug - Cap. Lucio | | |
| <b>Modelo</b> | CAT C4 | <b>Componentes</b> | - |
| <b>Equipo nº / Nombre de la embarcación</b> | Generador 1 EB | <b>Horas componente</b> | 24400 |
| <b>Trabajo</b> | Evaluacion y Diagnostico | <b>Fecha intervención</b> | 12/09/2026 |

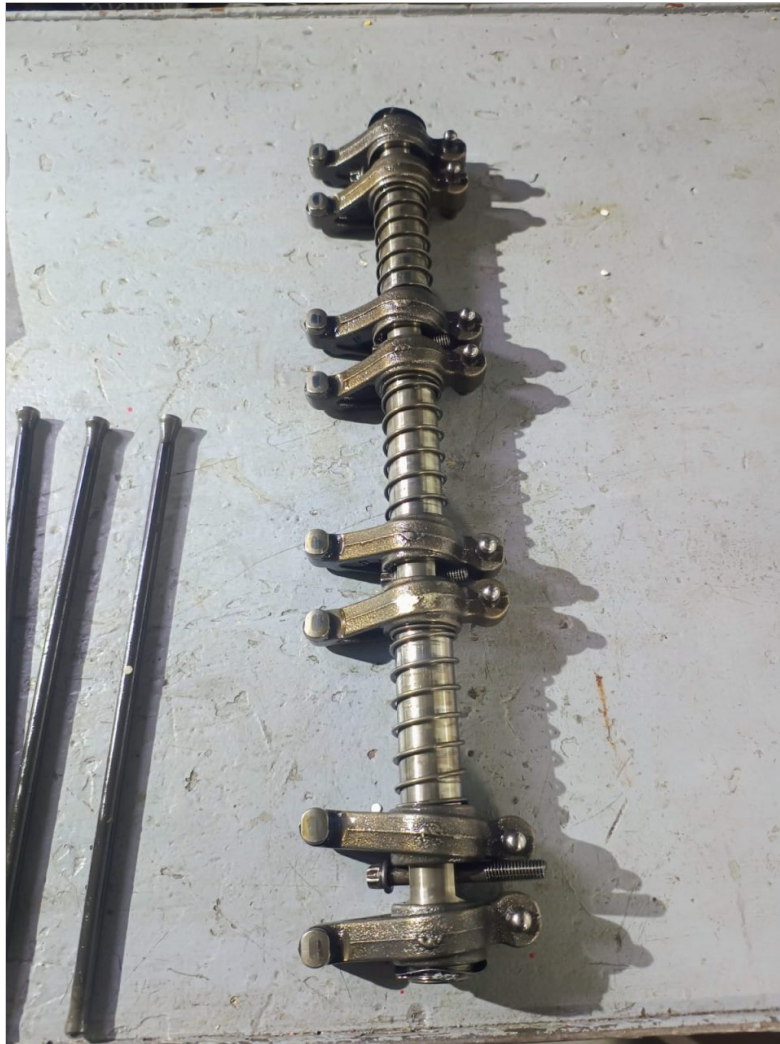
**Imagen 12**

*Control de la flauta de valancines*
