| <b>Nr OT</b> | 350 | <b>Fecha Informe</b> | 14/09/2026 |
| <b>Cliente</b> | Embarcacion "Eugenia" EB | | |
| <b>Modelo</b> | 3412 | <b>Componentes</b> | Motor |
| <b>Trabajo</b> | Servicio tecnico-Diagnostico | <b>Fecha intervención</b> | 09/09/2026 |

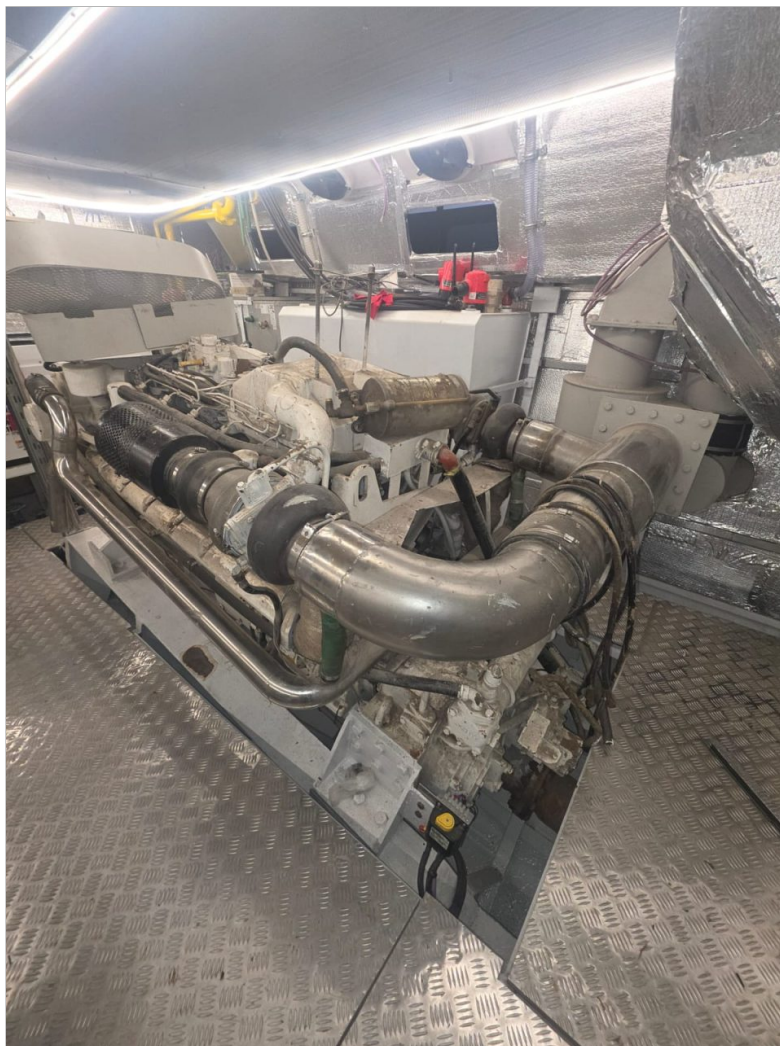
**Imagen 1**

*Foto de el equipo*

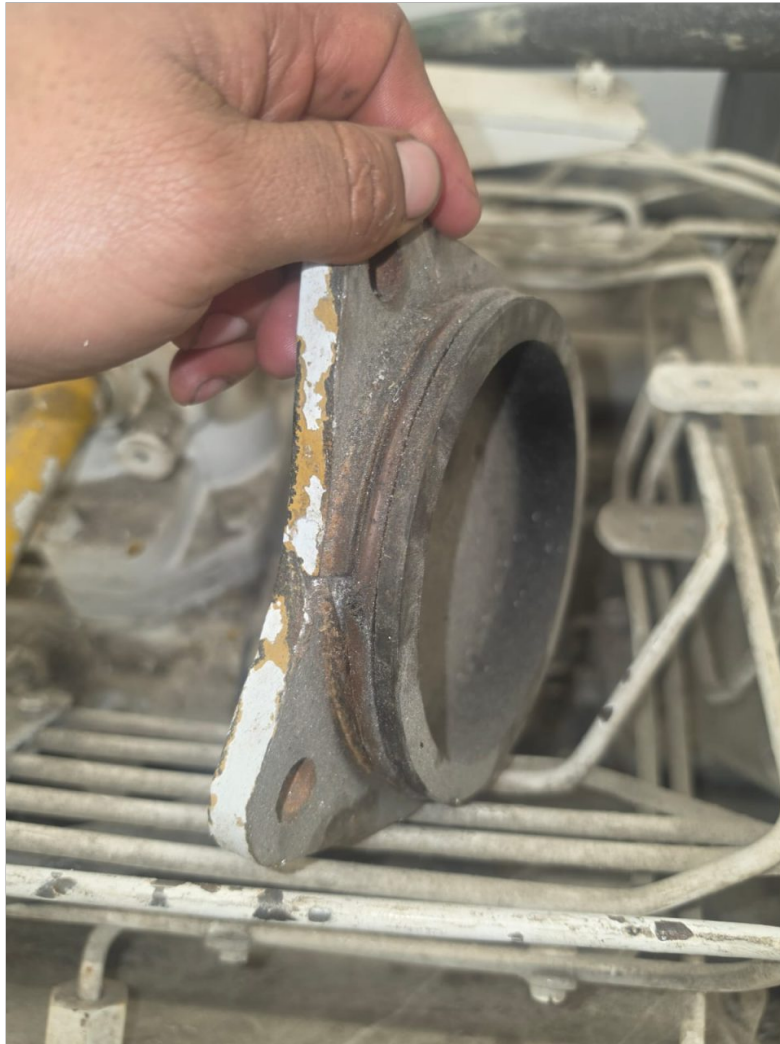
**Imagen 2**

*tapa de inspeccion trasera, tiene que ser instalada con sello de montaje nuevo*

Recomendamos realizar instalación de componentes faltantes en el equipo, el equipo se encuentra sin tapa de inspección trasera, la misma tiene que ir instalada con un sello de montaje nuevo en la carcasa trasera de motor.

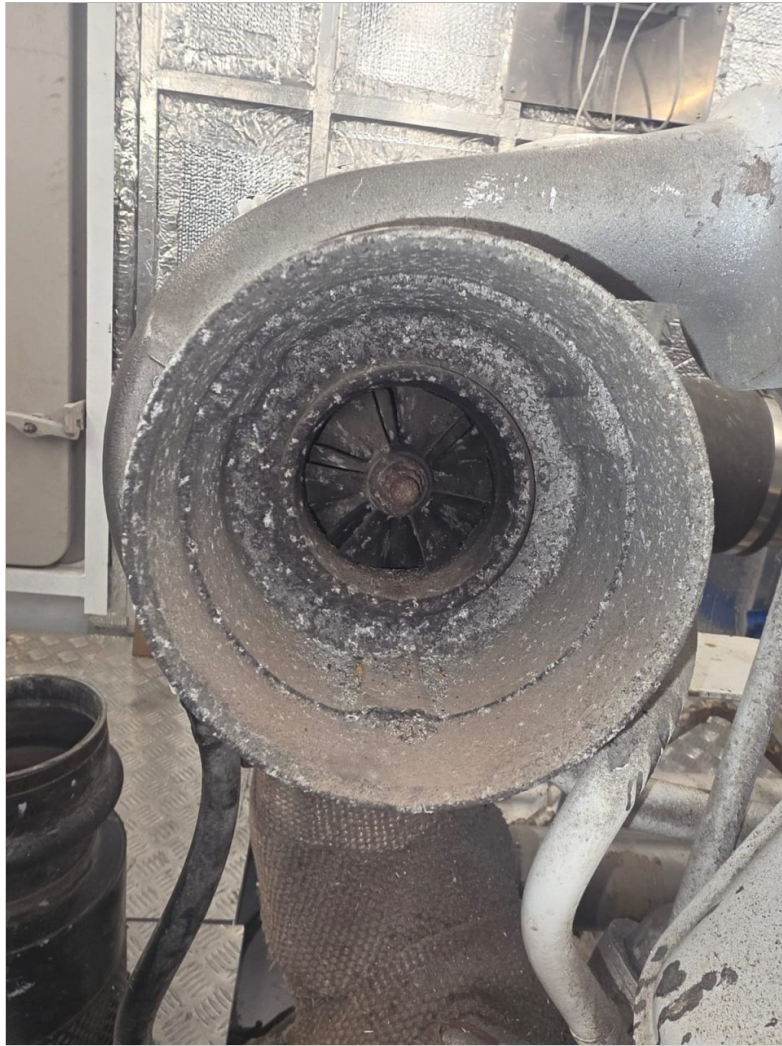
**Imagen 3**

Realizamos inspeccion visual de el equipo.  
Realizamos inspeccion de turbocompresores los mismo se encuentra fuera de tolerancia y con residuos en las turbinas  
Realizamos reemplazo de aceite de motor, el equipo no tenia aceite de motor realizamos el llenado con aceite de motor nuevo  
Realizamos reemplazo de filtros de aceite de motor y combustible.  
Realizamos regulacion de valvulas del motor segun especificacion del fabricante, durante el procedimiento realizado nos encontramos con que el motor giraba normalmente a pesar del tiempo que estuvo estacionado.  
Realizamos reemplazo de aceite de transmision  
Realizamos lavado de filtro de aceite de transmision  
Realizamos desmontaje de enfriador de aceite de transmision y fue traladado al taller de tecnimotors para realizar recorrido completo

*Inseccion de turbocompresores*

Recomendamos realizar recorrido de turbocompresores

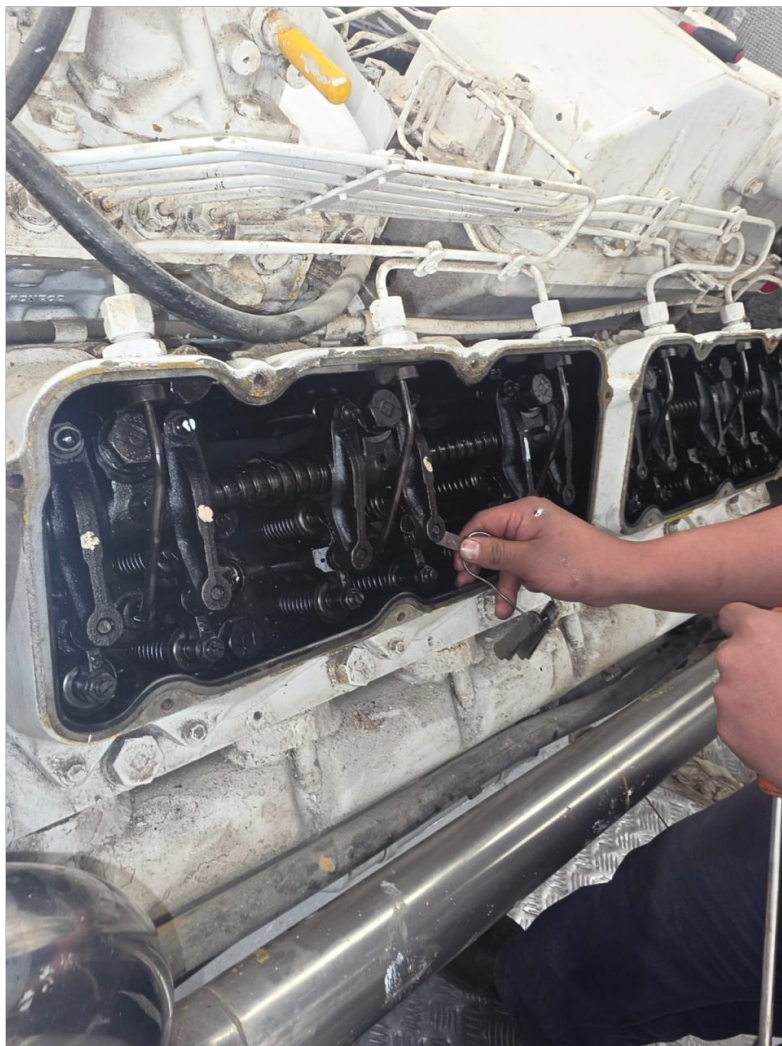
**Imagen 4**

*Regulacion de valvulas*

Recomendamos realizar prueba de estanqueidad y compresión en todos los cilindros de motor, recomendamos realizar control de mecanismo de válvulas en el cilindro 1, este cilindro se encuentra con una anomalía de luz de válvula.

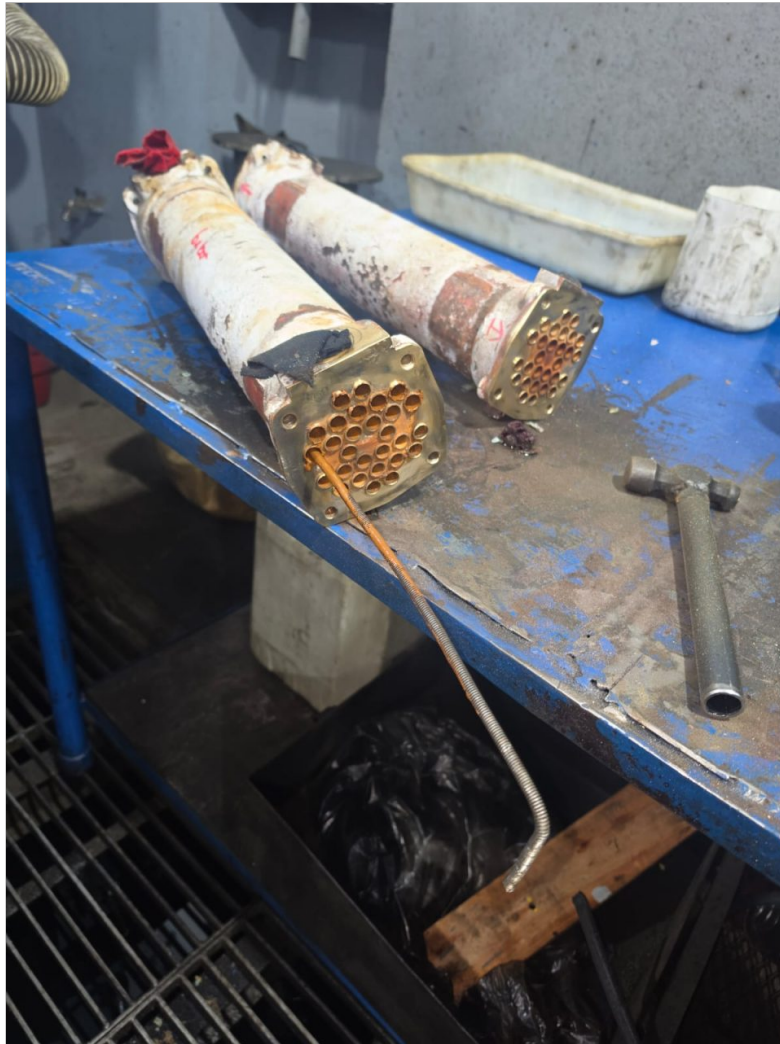
**Imagen 5**

*Recorrido de enfriadores de aceite de transmision en taller*

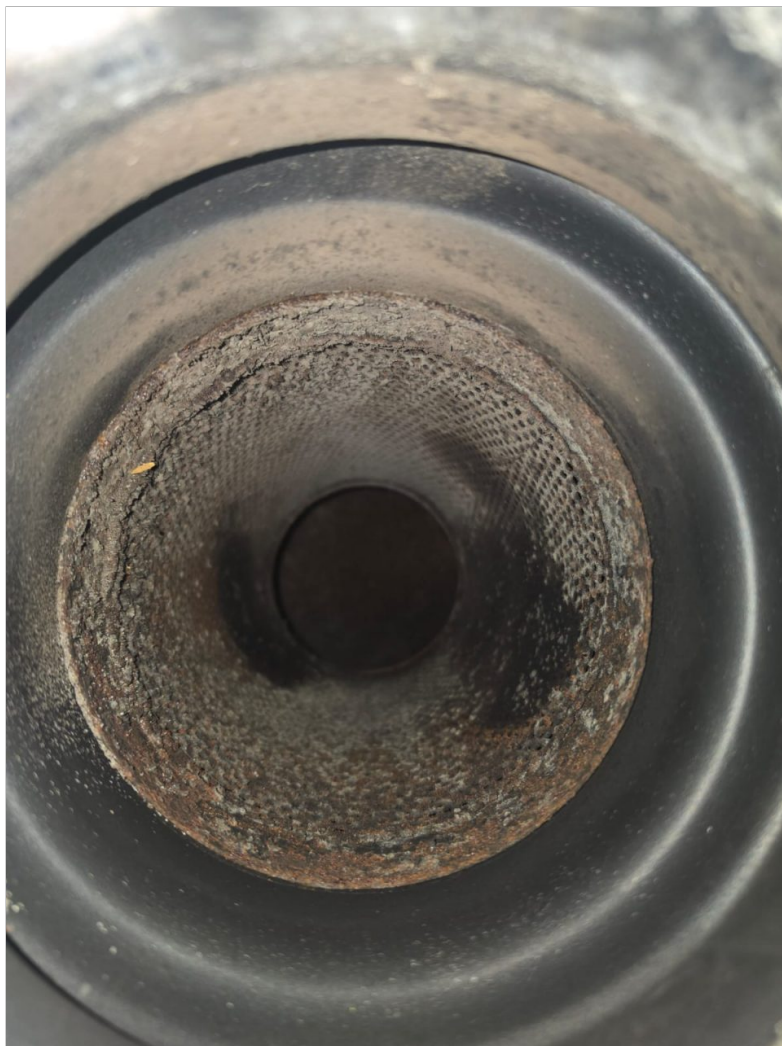
**Imagen 6**

*Filtros de aire en mal estado,*

Recomendamos realizar reemplazo de filtros de aire o fabricarlos.

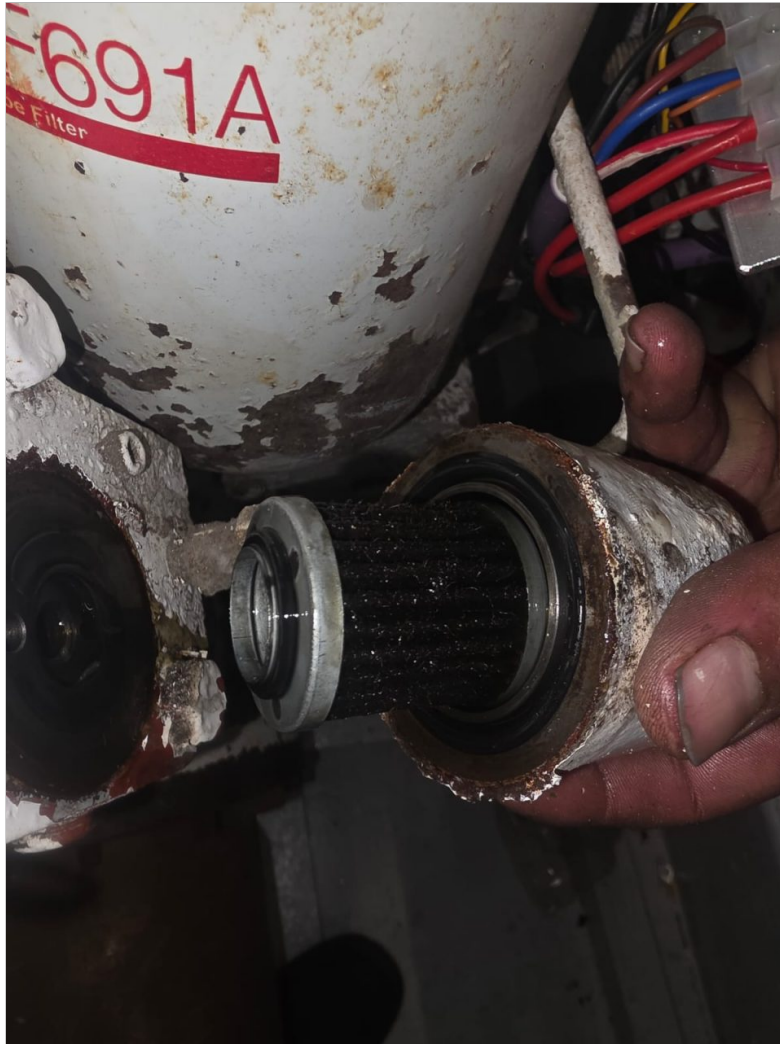
**Imagen 7**

*Estraccion para lavado de filtro magnetico de aceite de transmision*

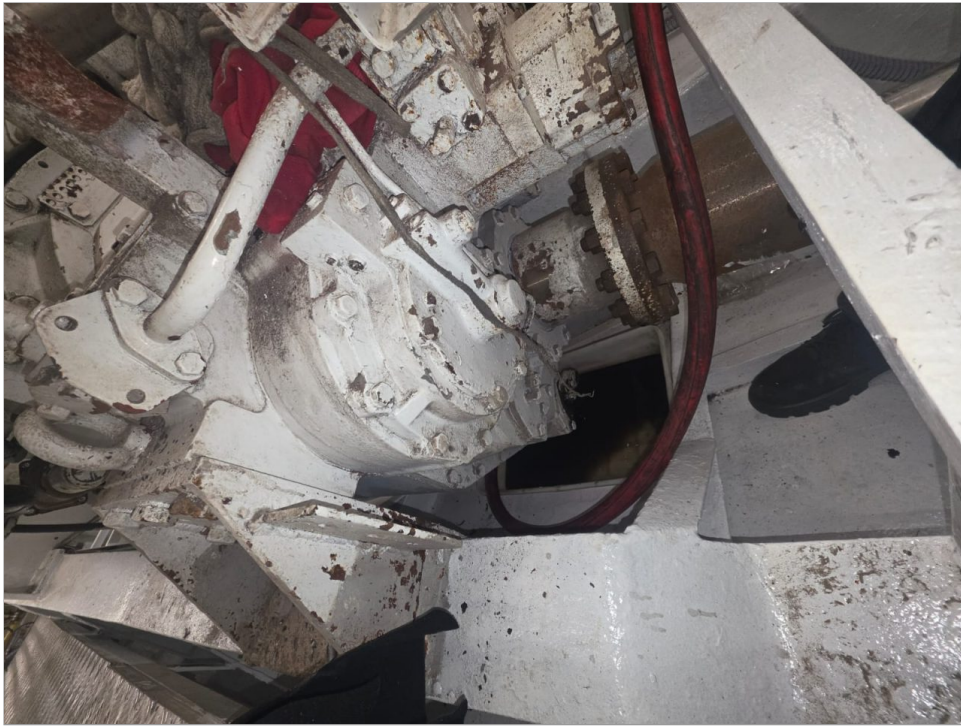
**Imagen 8**

*Reemplazo de aceite de transmision*

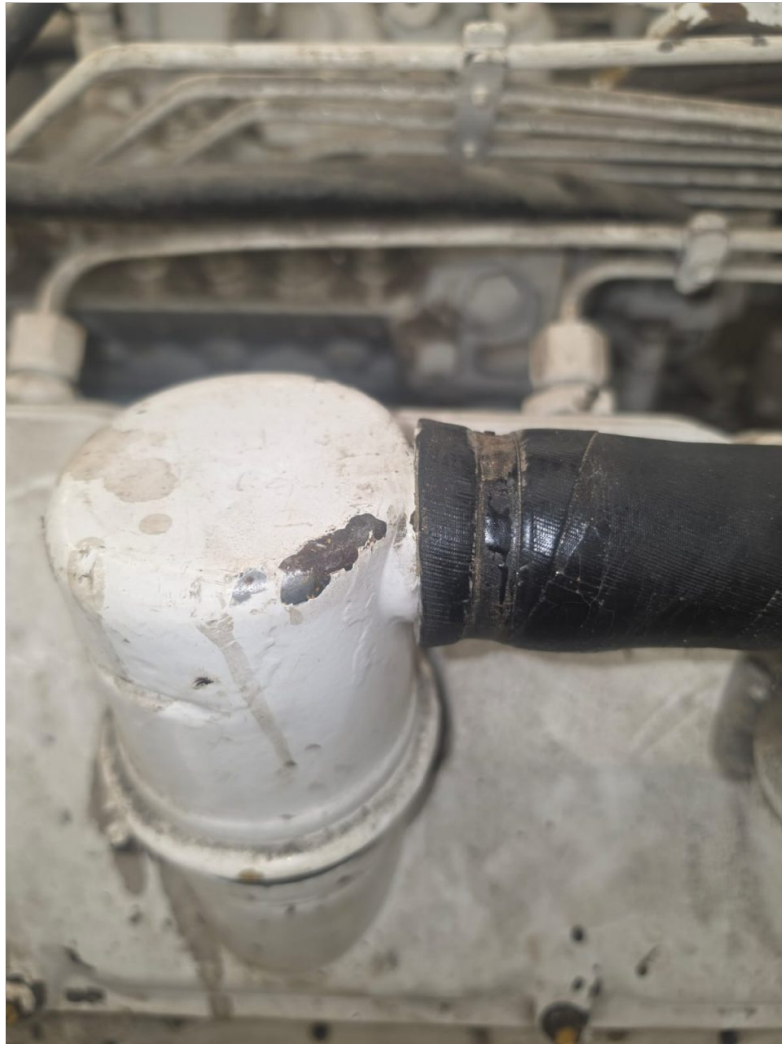
**Imagen 9**

*Faltantes de abrazaderas y mangueras en mal estado*

Recomendamos realizar relevamiento de componentes en mal estado para realizar reemplazo, mangueras, abrazaderas, correas, tornillos, etc.
