<b>Nr OT</b>	7-0062	<b>Fecha Informe</b>	14/04/2026
<b>Cliente</b>	COMUNA DE LANTERI		
<b>Modelo</b>	120H	<b>Componentes</b>	VARIOS
<b>Atención</b>	AGRETTI YULIAN	<b>Serie</b>	5HM01388
<b>Serie Componente</b>	5HM	<b>Teléfono</b>	3482-333048
<b>Equipo nº</b>	1	<b>Horas componente</b>	19045
<b>Trabajo</b>	REPARACIONES VARIAS . INFORME FINAL	<b>Fecha intervención</b>	14/04/2026
<b>Informe nº</b>	3

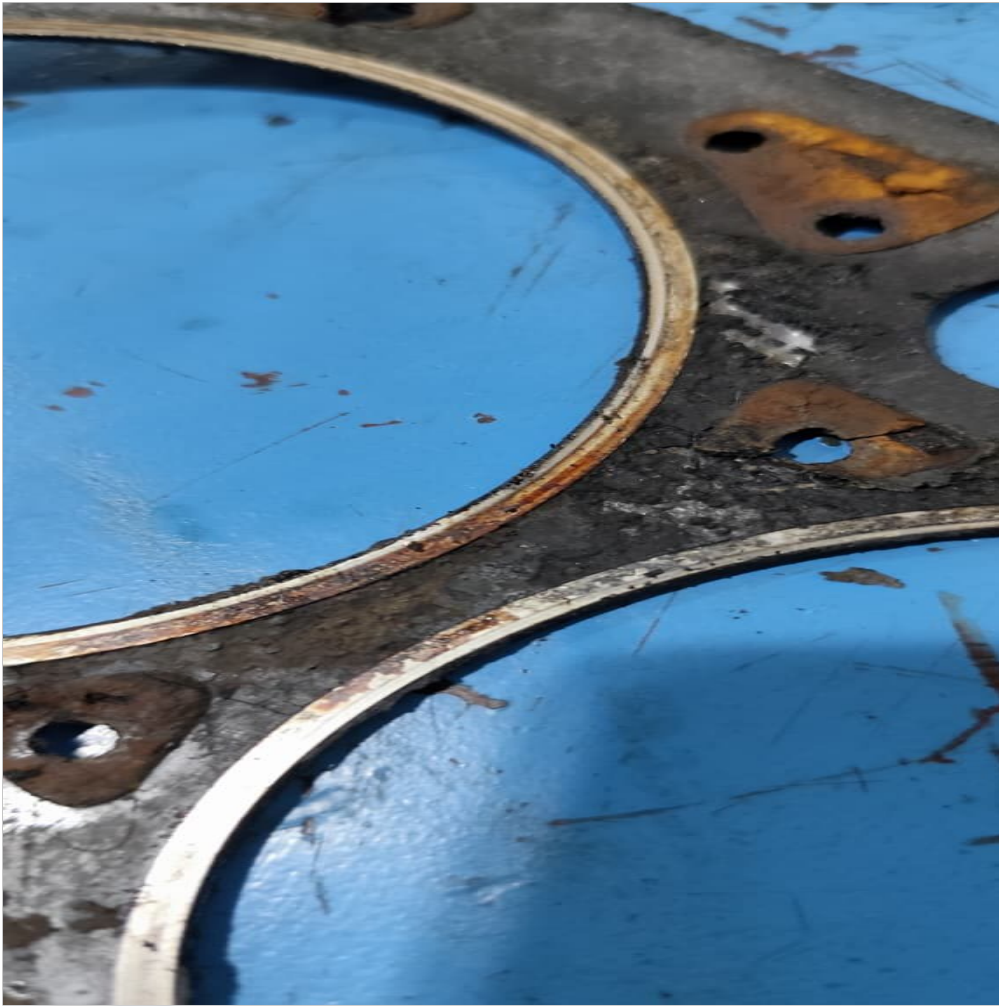
**Imagen 1**

- Se realiza tareas de reparaciones varias en sistema de motor, se encontró restos de aceite en liquido refrigerante (posible pasaje en tapa cilindro compresor de aire, enfriador de aceite motor o por la tapa de cilindro motor), por este motivo y para encontrar el causante , se sacaron los inyectores y se instalo un baroscopio por el alojamiento del inyector observando picadura y oxido en la parte superior en los cilindros 1 y 2 , por esto se decidió sacar tapa de cilindro , así confirmando daños en la junta de tapa de cilindro(ver foto).

*junta tapa cilindro deteriorada*

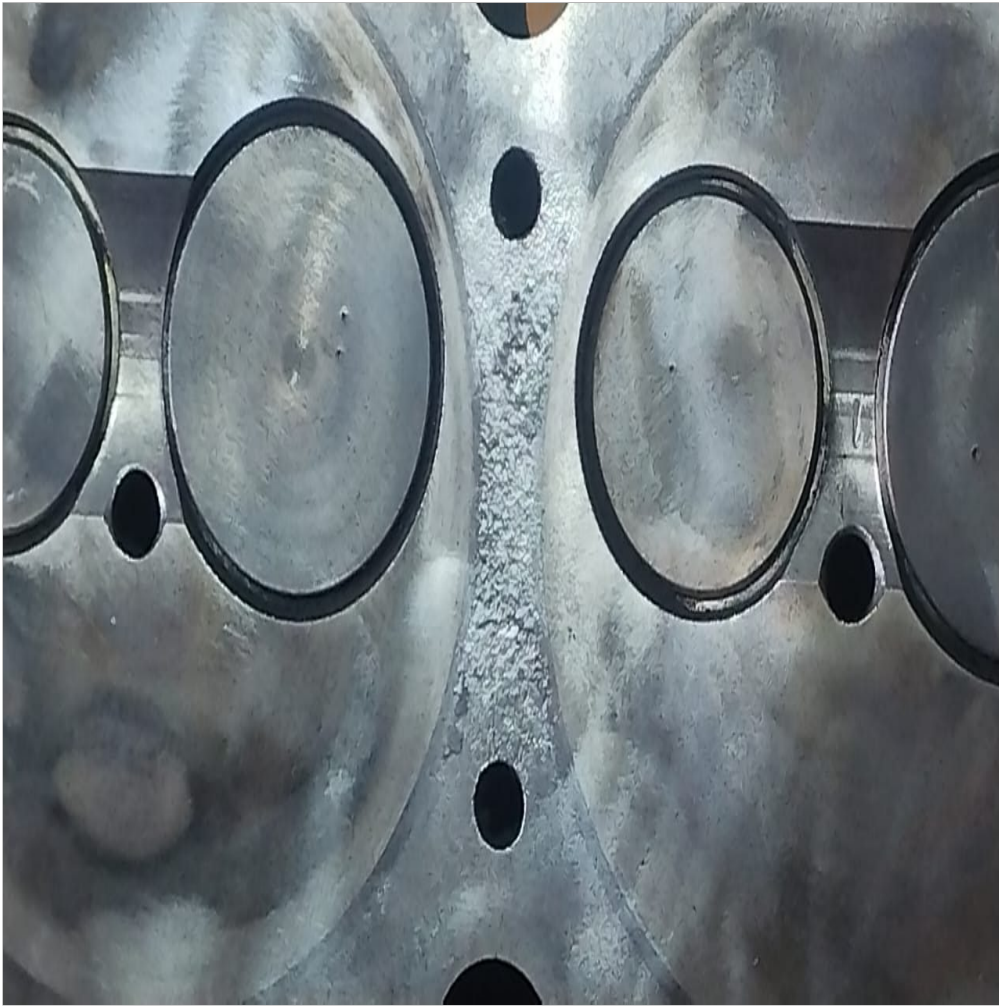
**Imagen 2**

*plano superior de tapa de cilindro picado*

- Se procedió a realizar cepillado de plano de tapa de cilindro ,se controlo el plano del block estando en las tolerancias permitidas, se reemplazan camisas de inyección dejando con el ángulo del asiento inyector , para luego realizar prueba hidráulica dando resultado positivo dejando lista para el montaje .

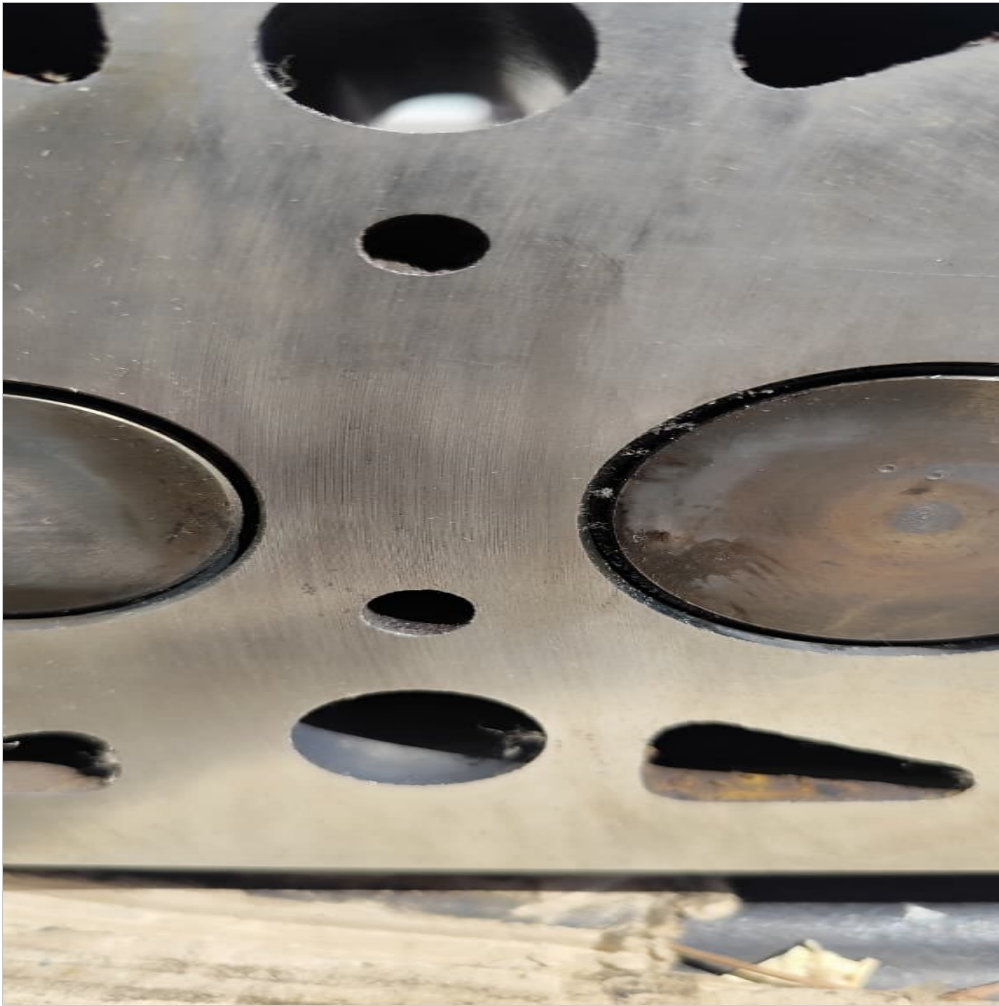
**Imagen 3**

*plano cepillado*

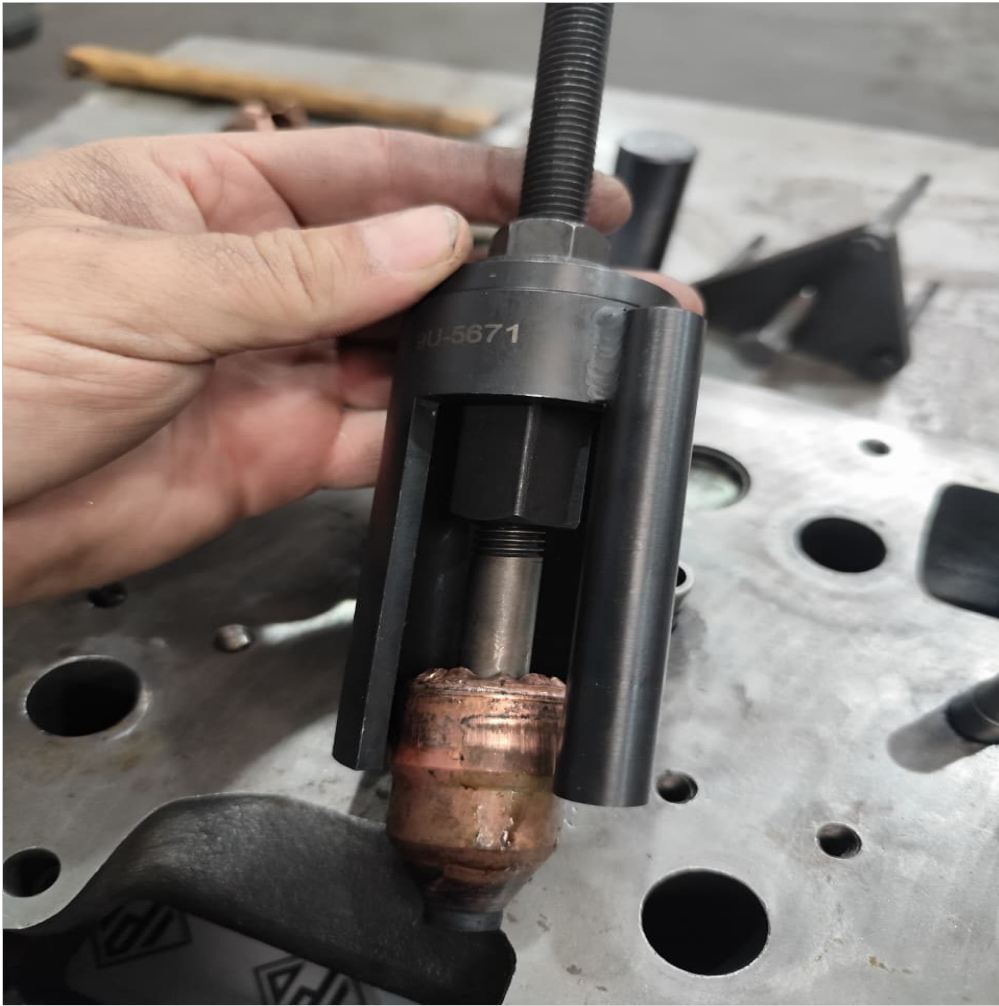
**Imagen 4**

*extracción de camisas de inyección*

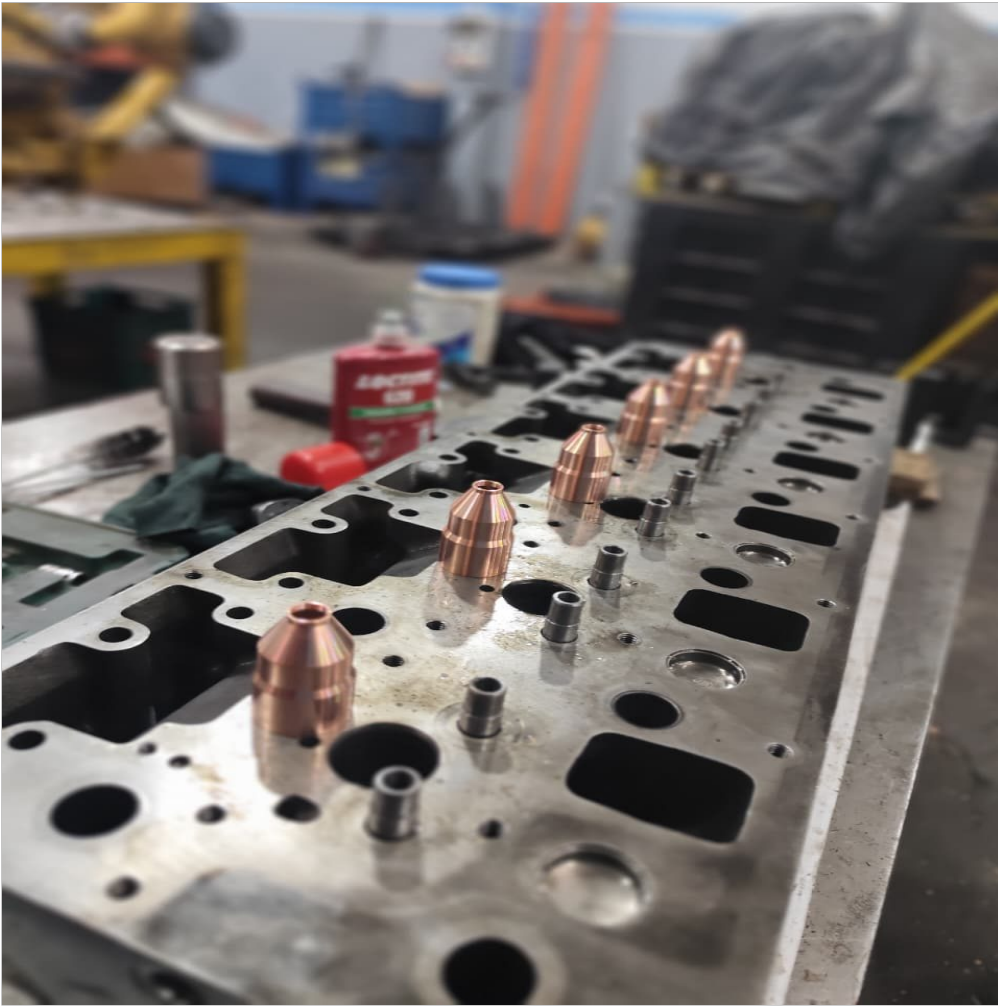
Imagen 6

*camisas de inyeccion*

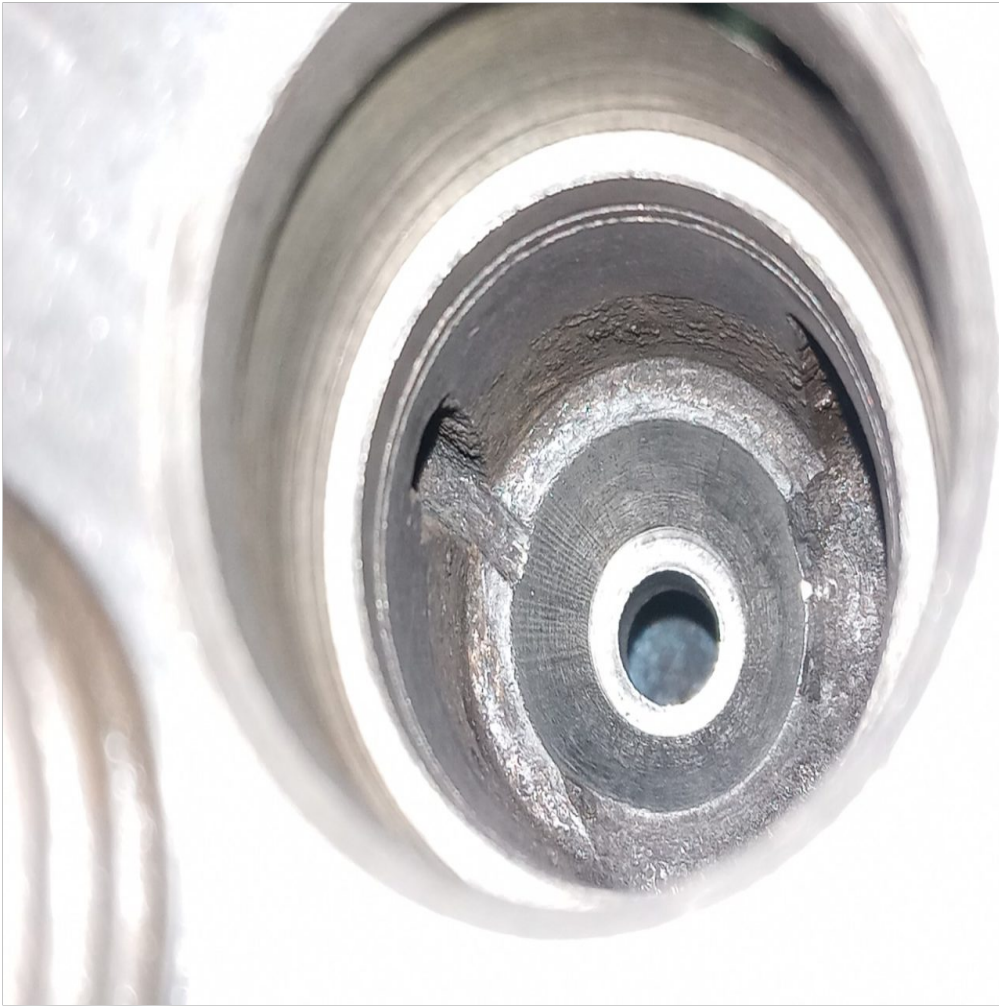
**Imagen 7**

*alojamiento de camisas de inyección*

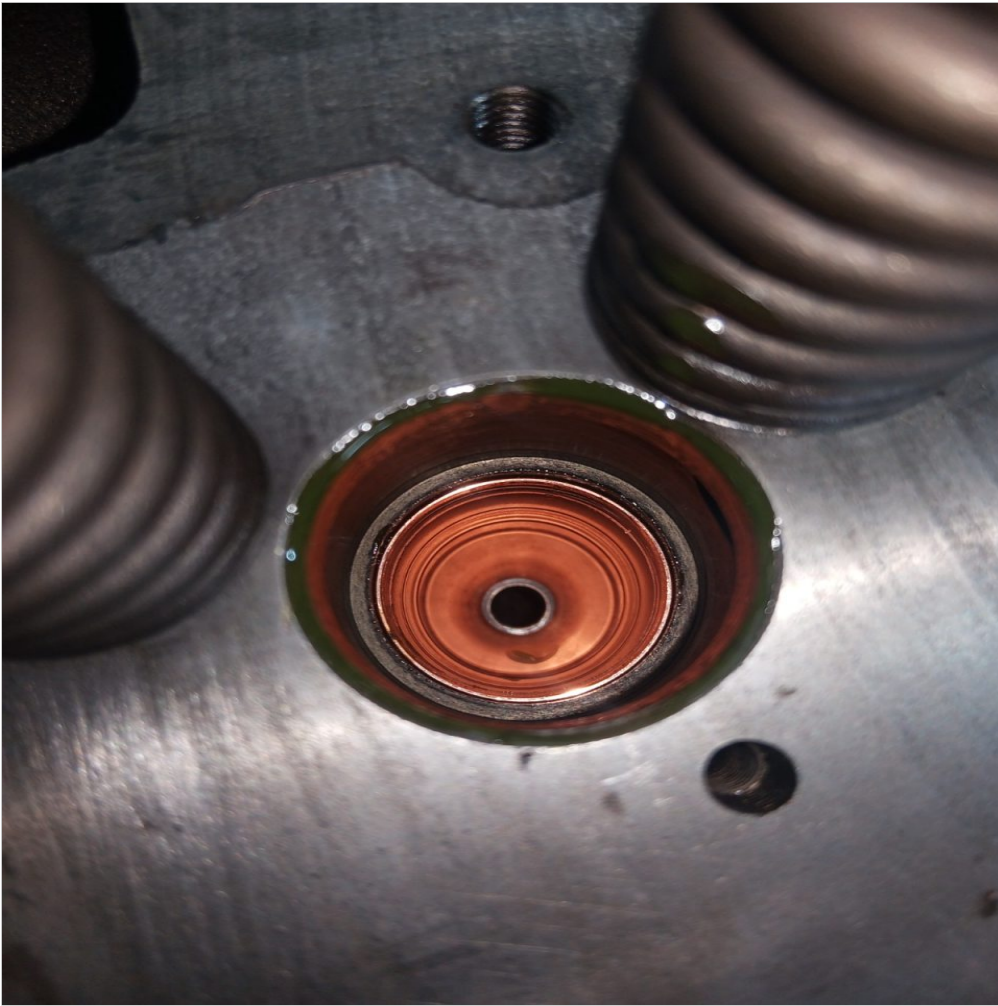
**Imagen 8**

*camisas de inyección instaladas rectificadas*

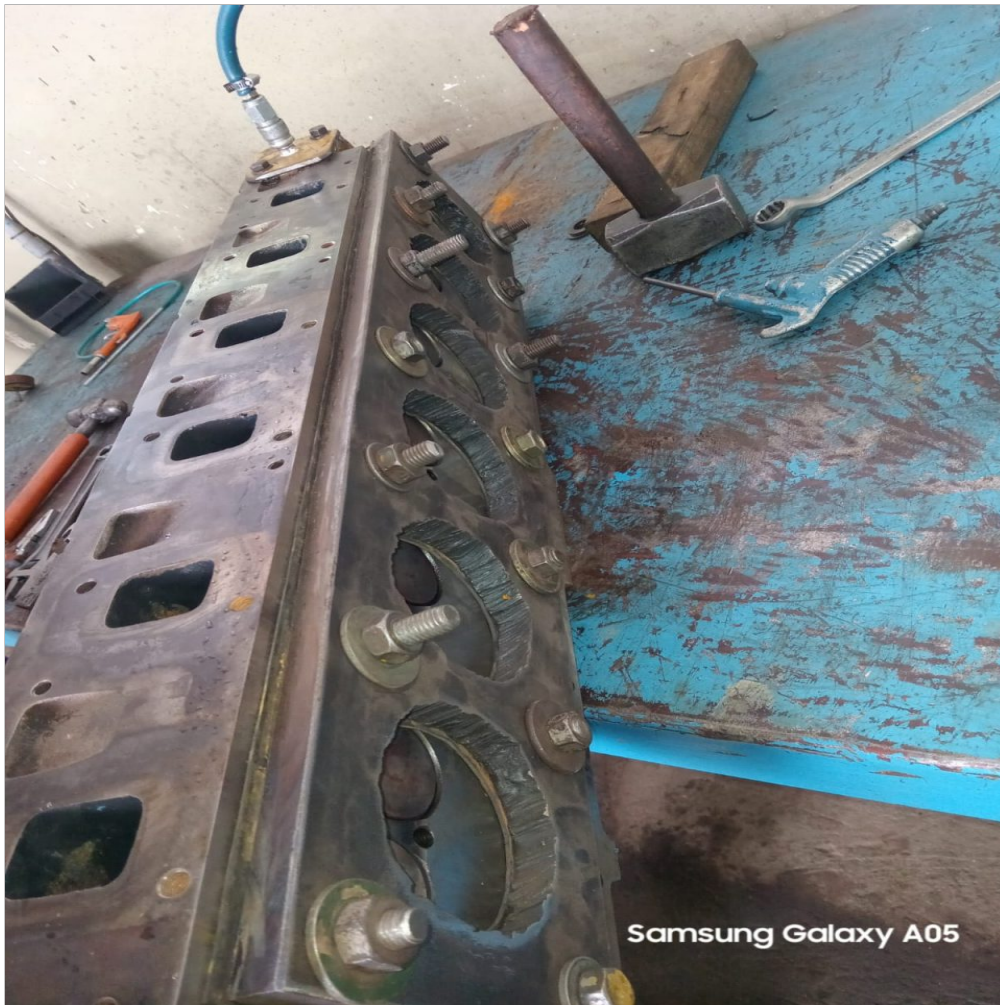
**Imagen 9**

*prueba hidráulica tapa cilindro*

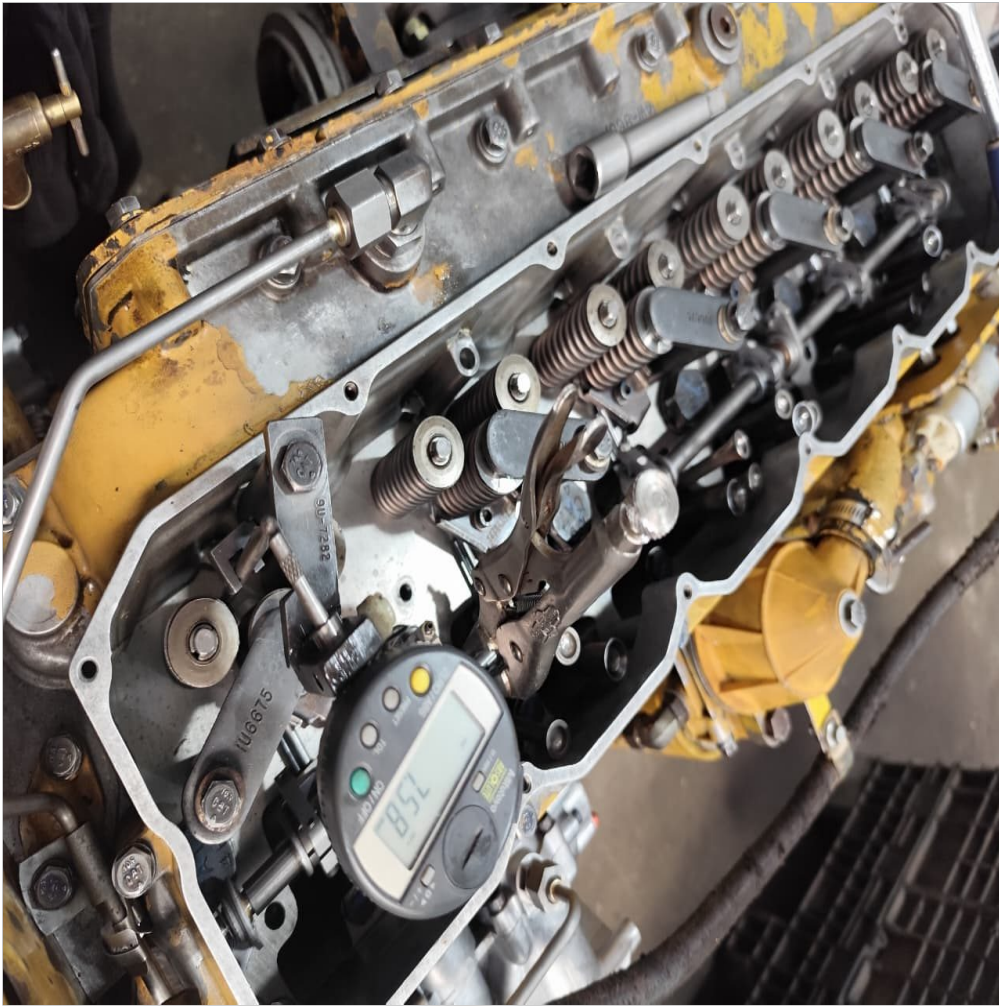
**Imagen 10**

*sincronización y calibración de inyección*

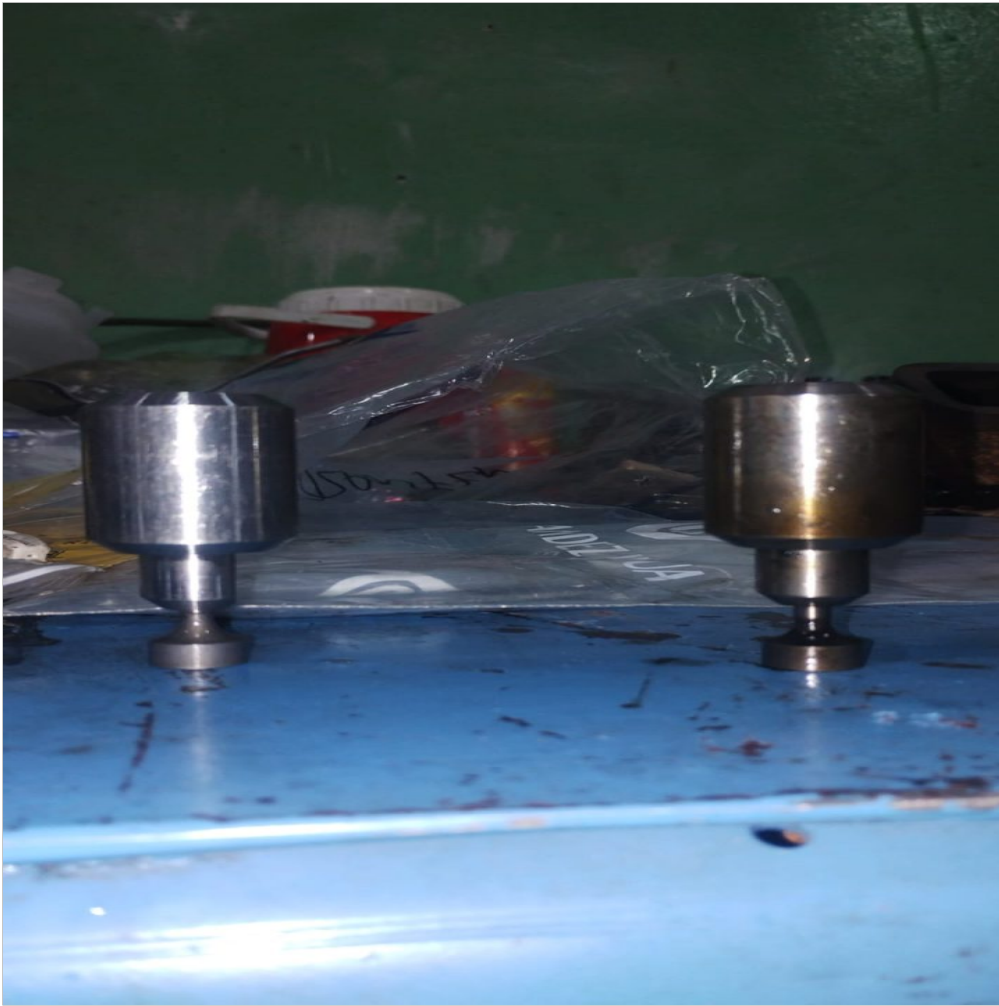
**Imagen 11**

*piston nuevo (derecha) bomba transferencia gasoil*

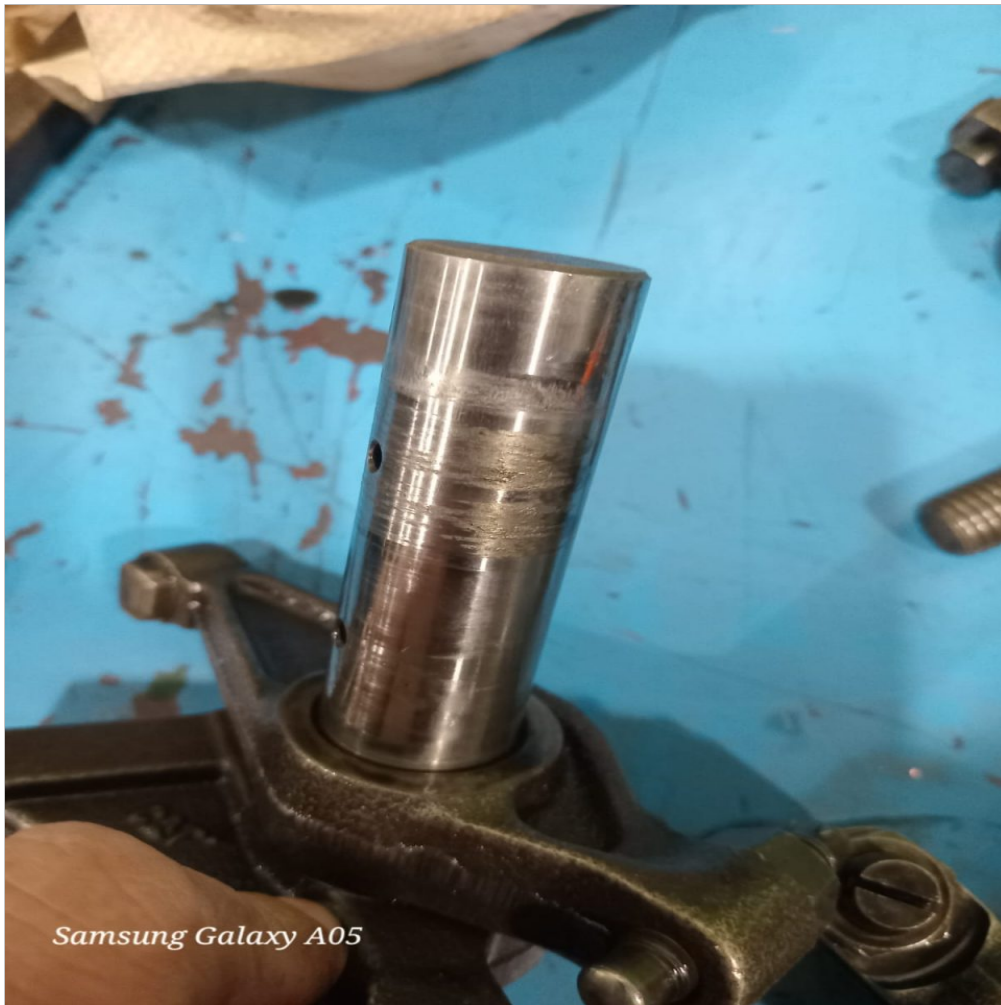
**Imagen 12**

- Se reemplazaron juntas y sellos de periféricos(múltiple escape ,múltiple admisión ,turbo ,tapa y contratapa de balancines).
- Se cambiaron 2 ejes , 2 balancines admisión y 2 de escape por estar dañado por falta de lubricación (ver foto).

*eje de balancines*

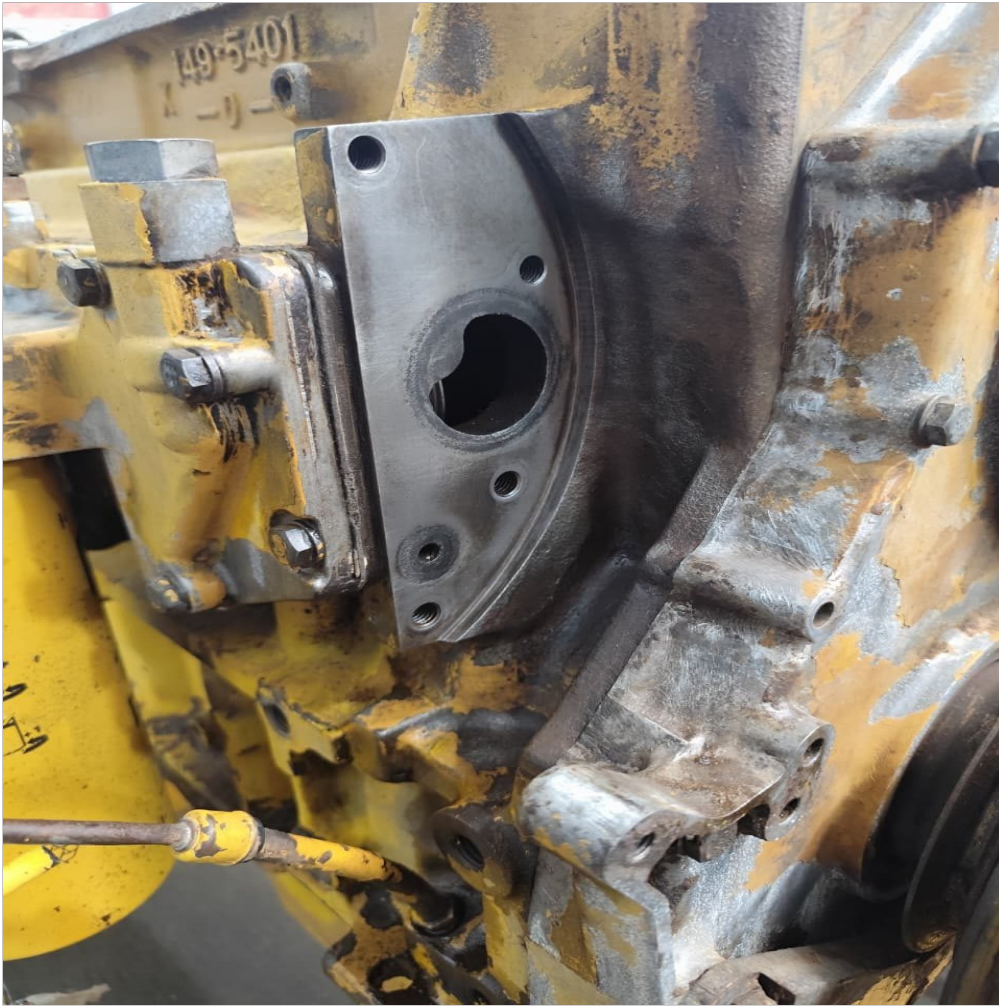
**Imagen 13**

*reparación en alojamiento bomba de agua*

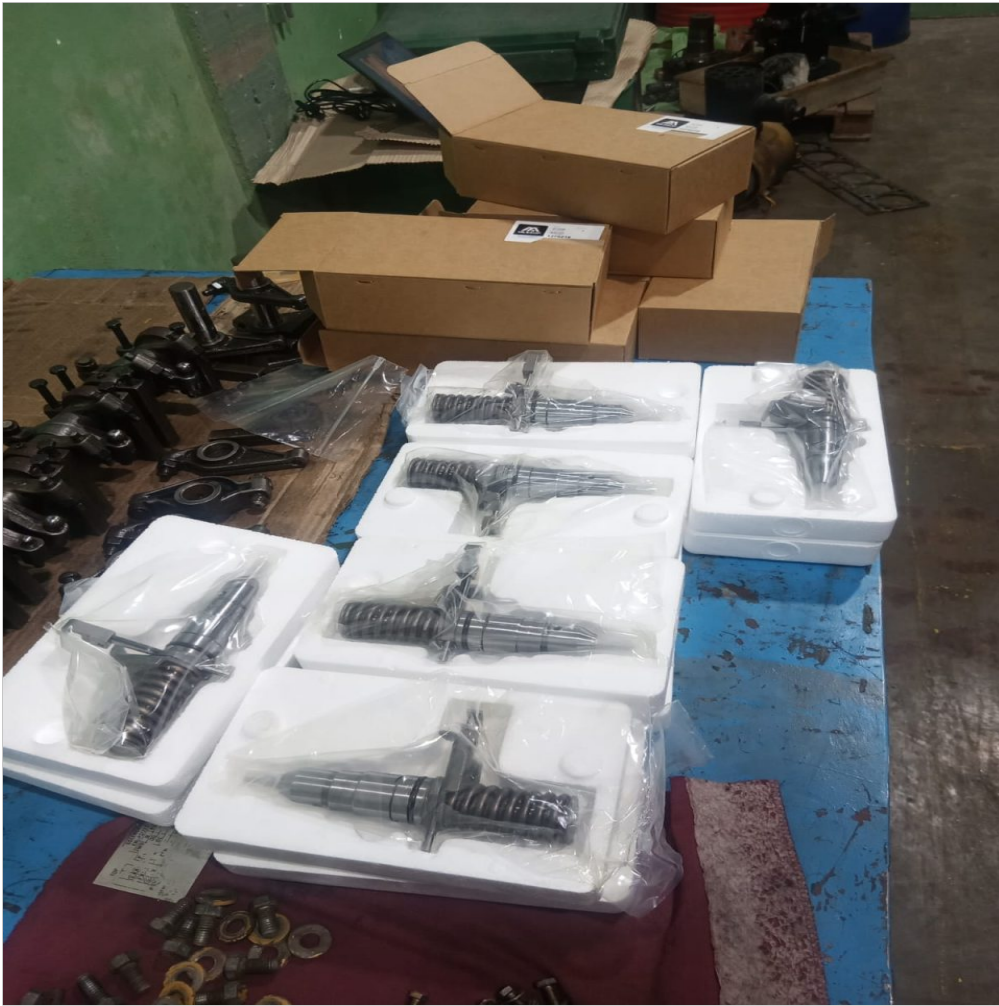
**Imagen 14**

*inyectores nuevos*

- Se reemplazaron los 6 inyectores colocando nuevos componentes, con sus arandelas y sellos de montaje.
- Calibración y sincronización de varillas de inyección .

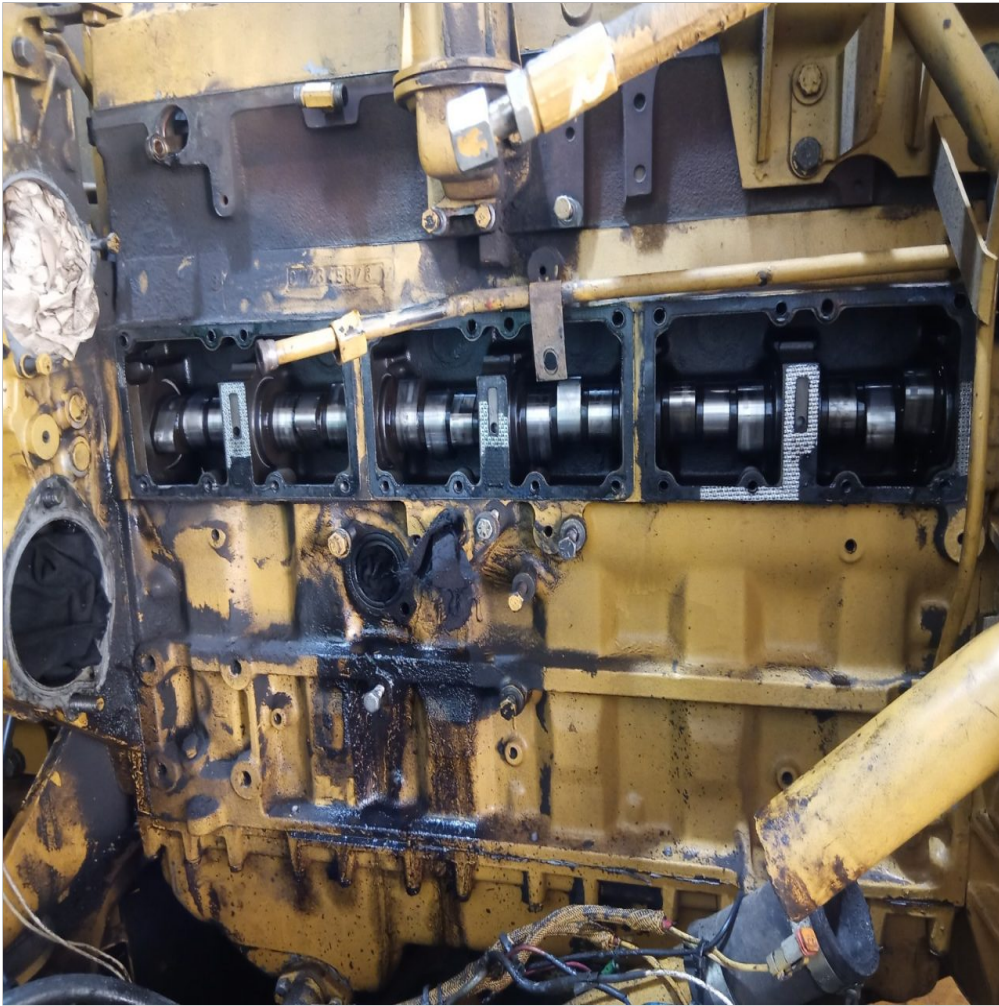
**Imagen 15**

*control de camones de árbol de levas*

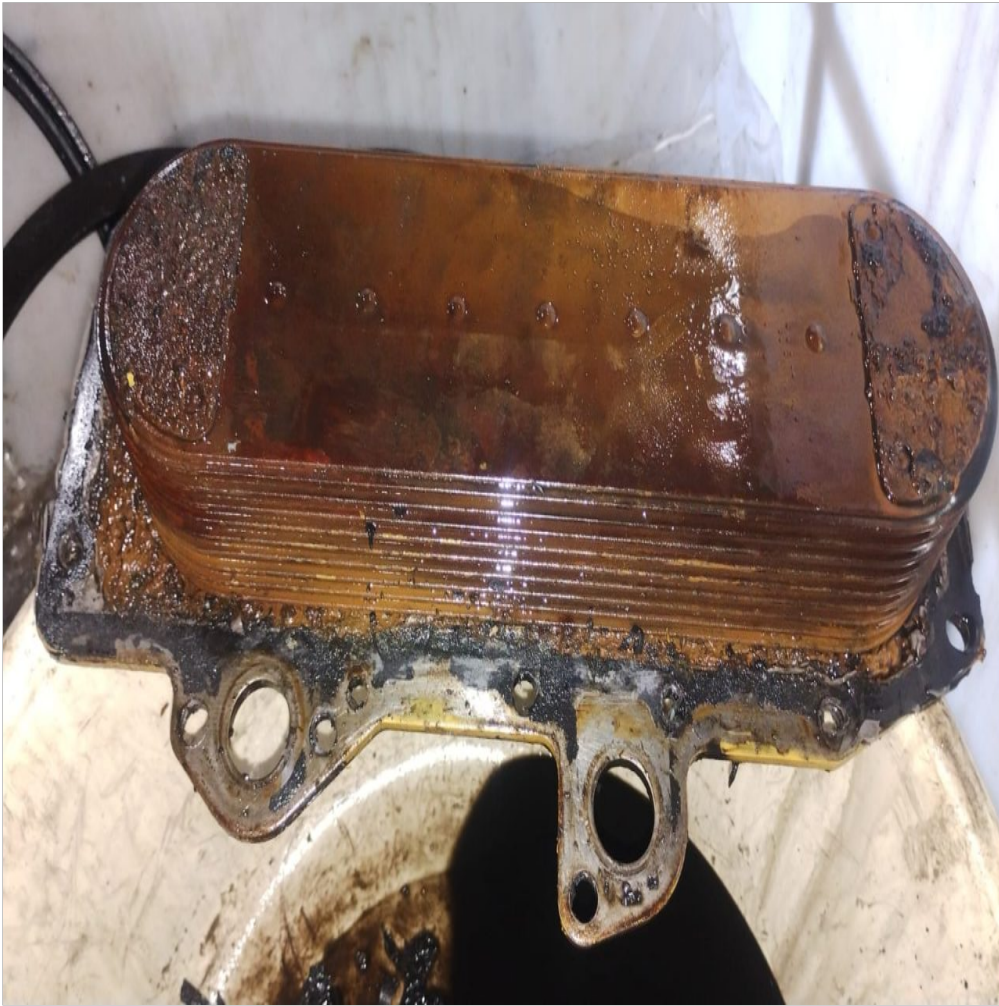
**Imagen 16**

*prueba hidraulica enfriador de aceite motor*

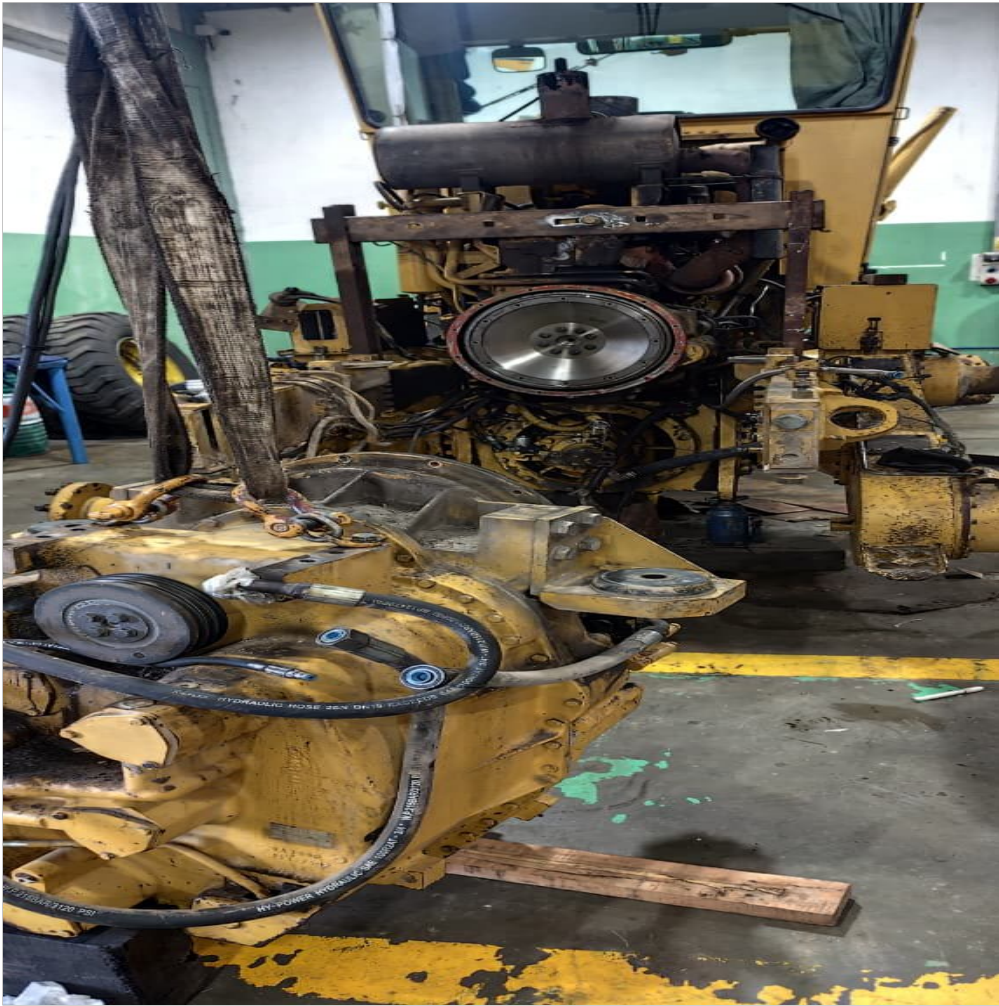
**Imagen 17**

*transmisión*

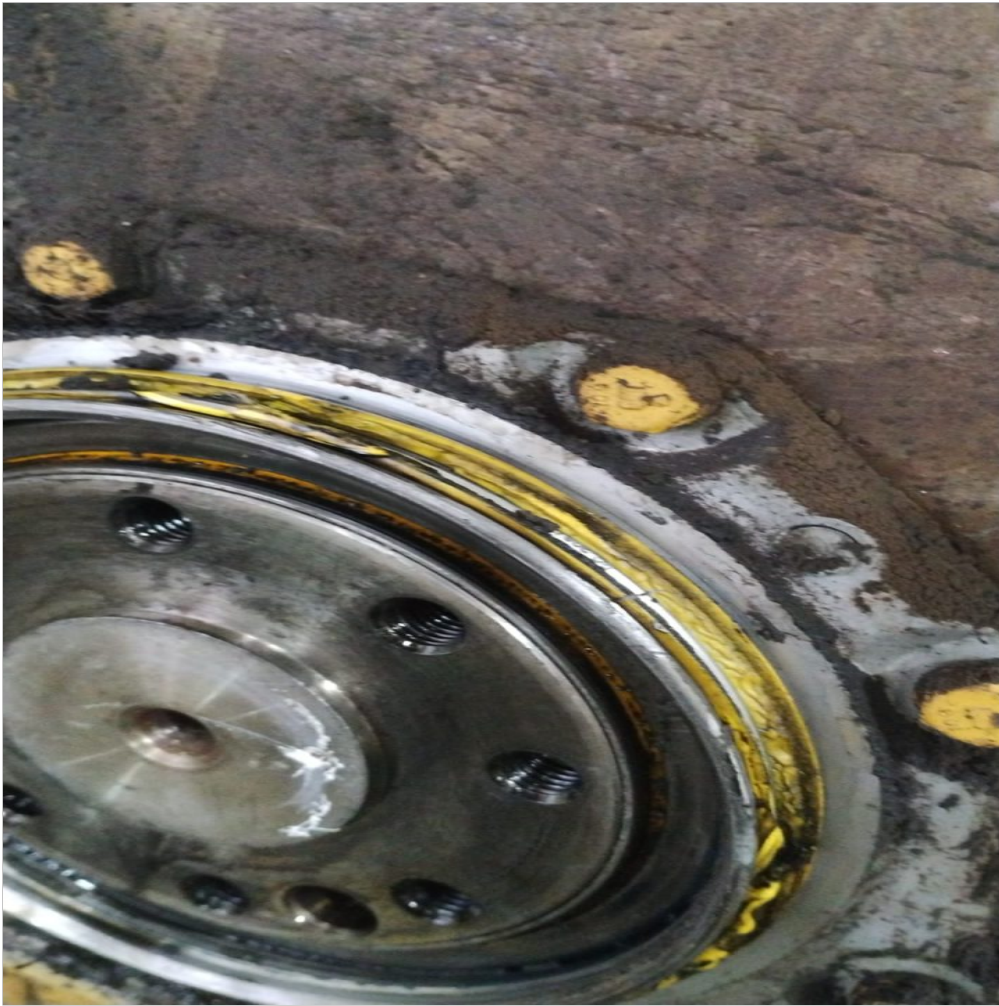
**Imagen 18**

- Se desmonta radiador liquido refrigerante por presentar fuga y limpieza del mismo externa e internamente.
- Se extrae transmisión completa para el reemplazo de sello reten bancada trasera de motor por encontrarse con fuga debido a la no compatibilidad del repuesto puesto. Se coloco el reten correspondiente con sello de montaje cuadrado original.

*sello redondo no compatible en bancada trasera .*

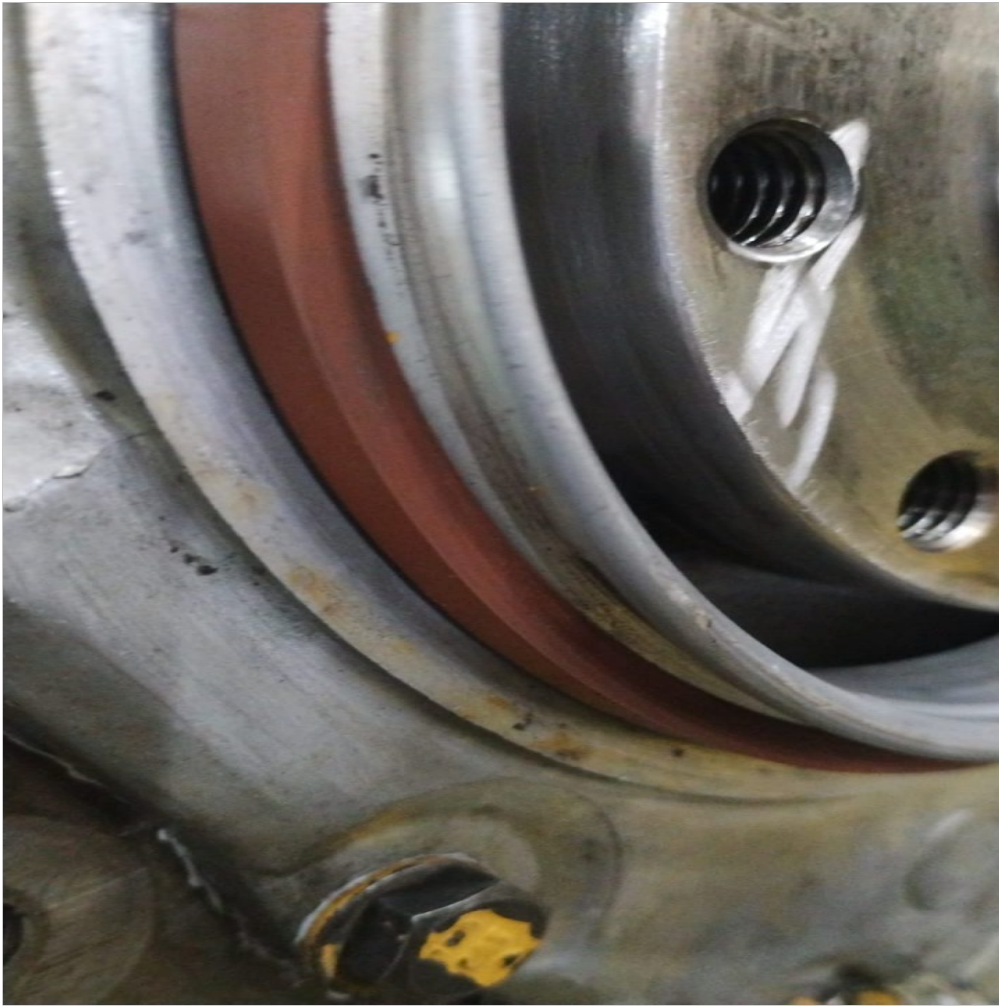
**Imagen 19**

*sello cuadrado original bancada trasera*

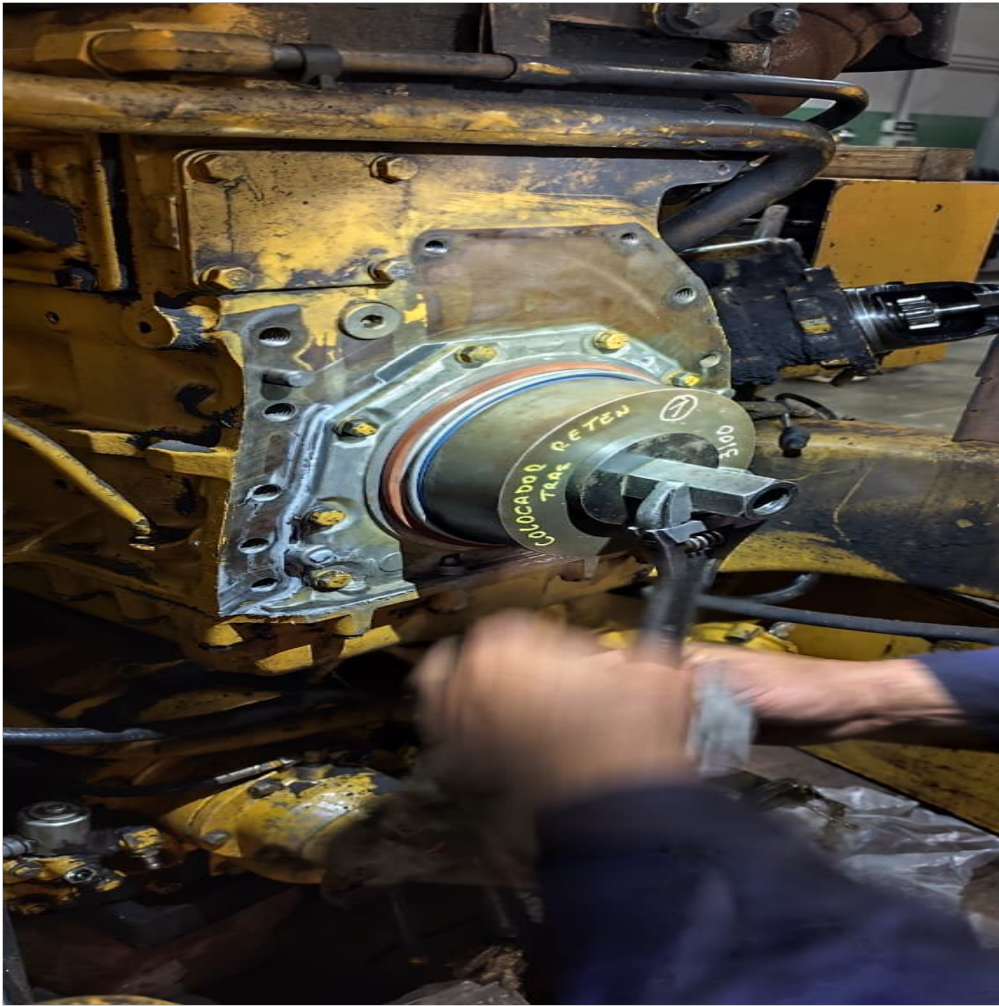
**Imagen 20**

*instalador de reten bancada trasero*

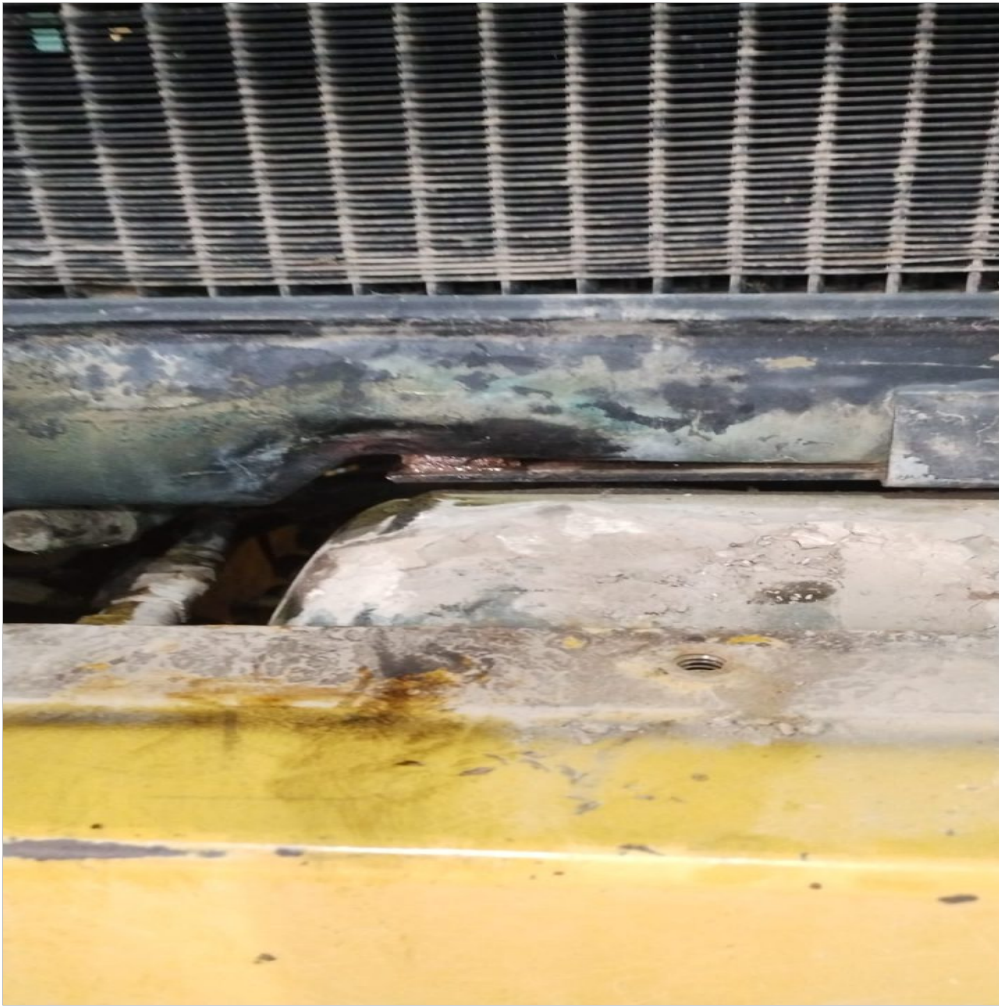
**Imagen 21**

*radiador deteriorado con perdida*

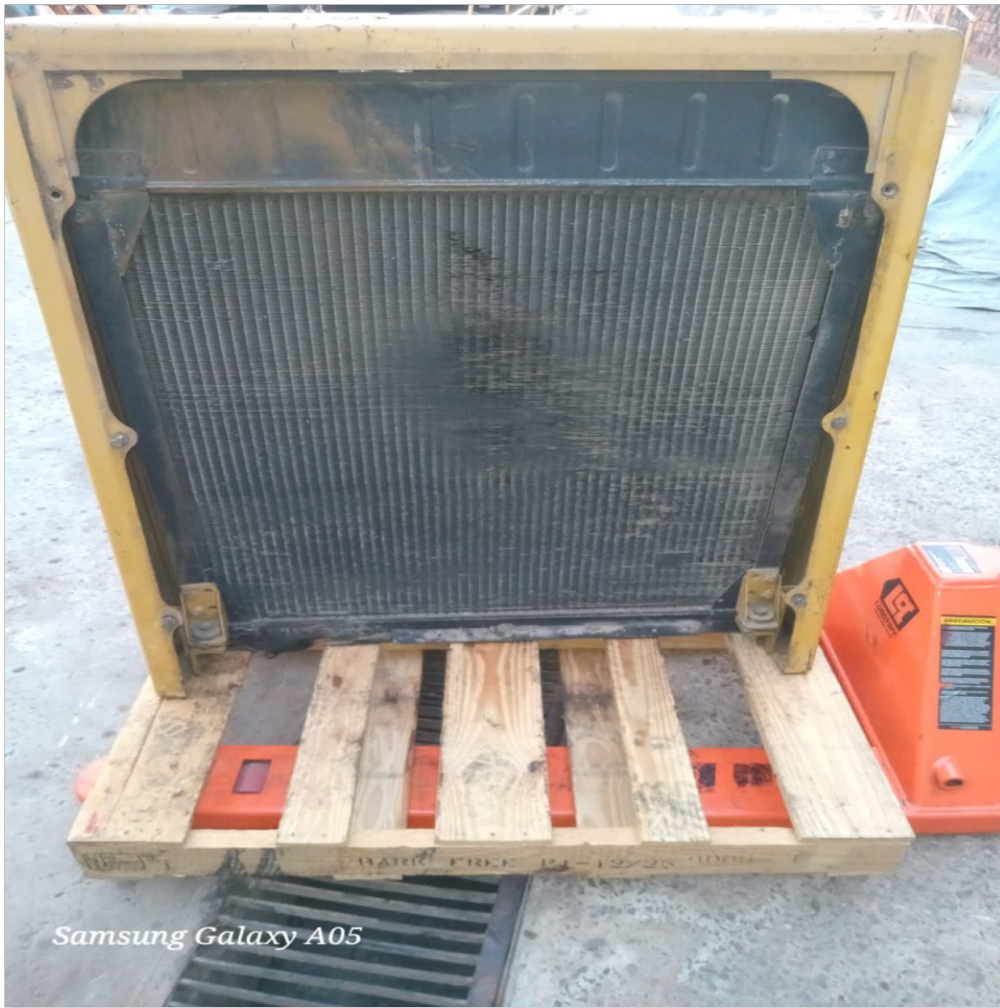
**Imagen 22**

*radiador taponado con grasa*

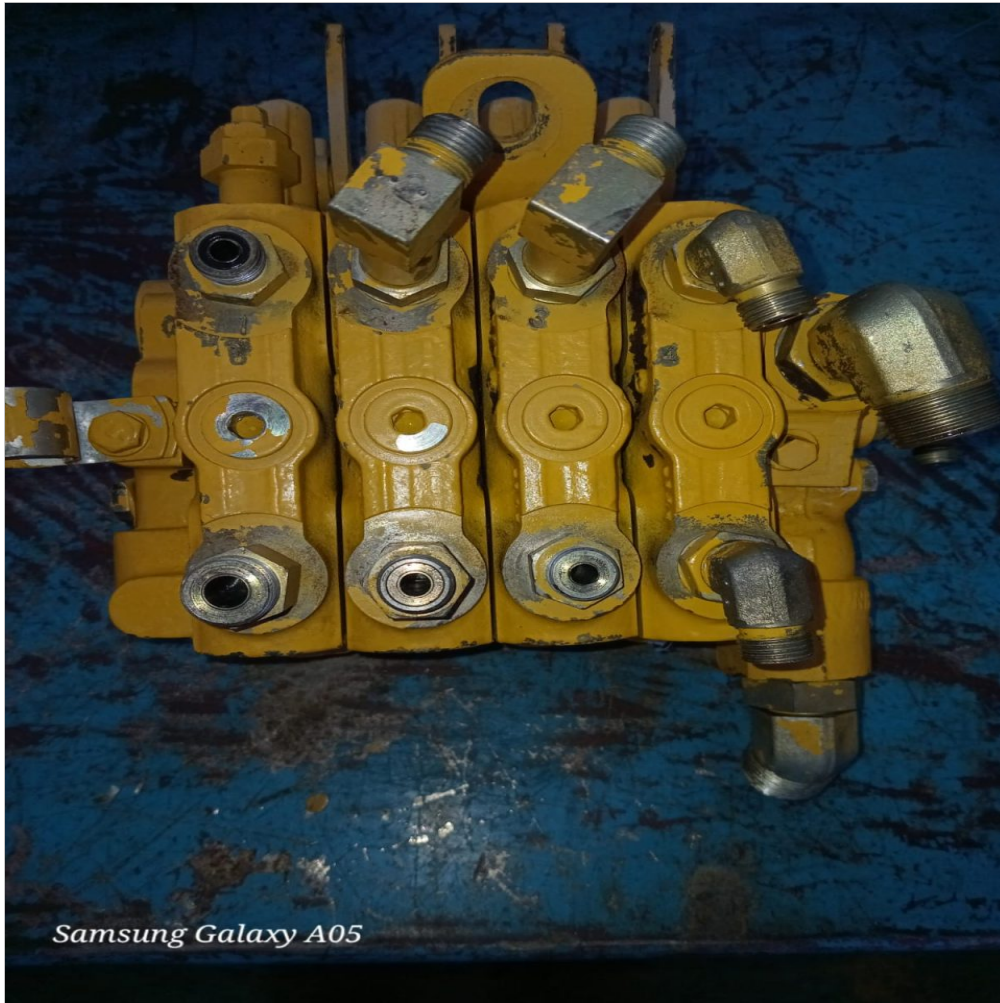
**Imagen 23**

*banco izquierdo de implementos reparado*
