<b>Nr OT</b>	7-0062	<b>Fecha Informe</b>	14/04/2026
<b>Cliente</b>	COMUNA DE LANTERI		
<b>Modelo</b>	120H	<b>Componentes</b>	VARIOS
<b>Atención</b>	AGRETTI YULIAN	<b>Serie</b>	5HM01388
<b>Serie Componente</b>	5HM	<b>Teléfono</b>	3482-333048
<b>Equipo nº</b>	1	<b>Horas componente</b>	19045
<b>Trabajo</b>	REPARACIONES VARIAS . INFORME FINAL	<b>Fecha intervención</b>	14/04/2026
<b>Informe nº</b>	3

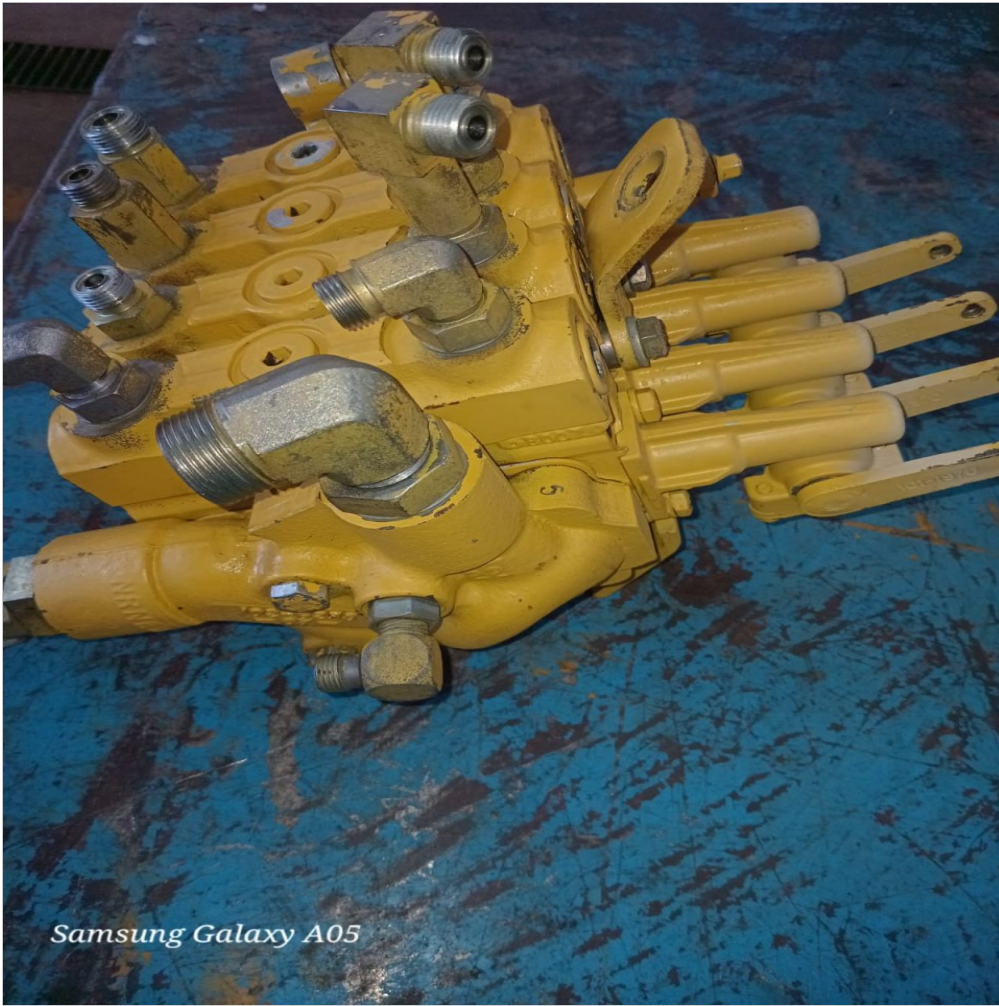
**Imagen 24**

*banco derecho de implementos reparado*

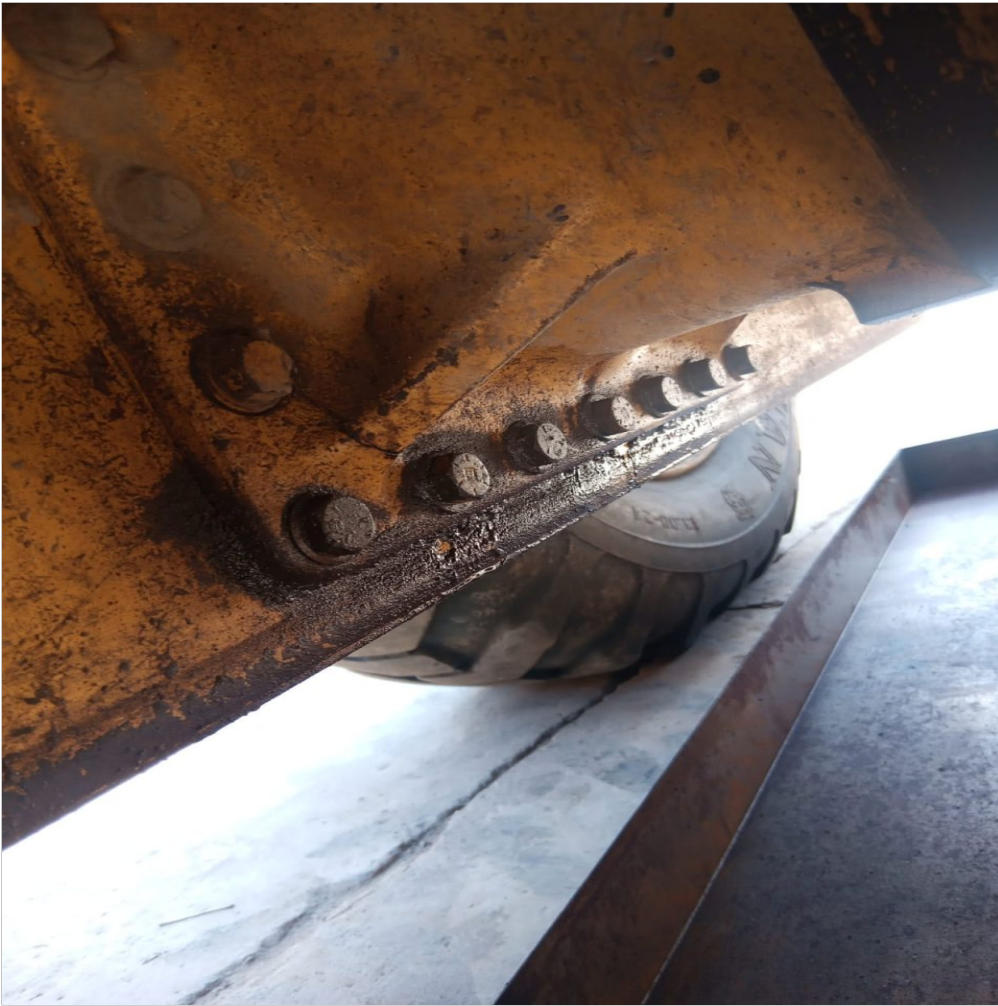
**Imagen 25**

*fuga de aceite por tandem*

- Resellado de bancos 2 de implementos ,reemplazando sellos ,retenes y placa de montajes.
- Se reemplazaron sellos micarta de eje pivot de tándem por encontrarse desgastados y con perdida de aceite , se controlan los rodamiento dando el ajuste con la altura de lanas de apriete.

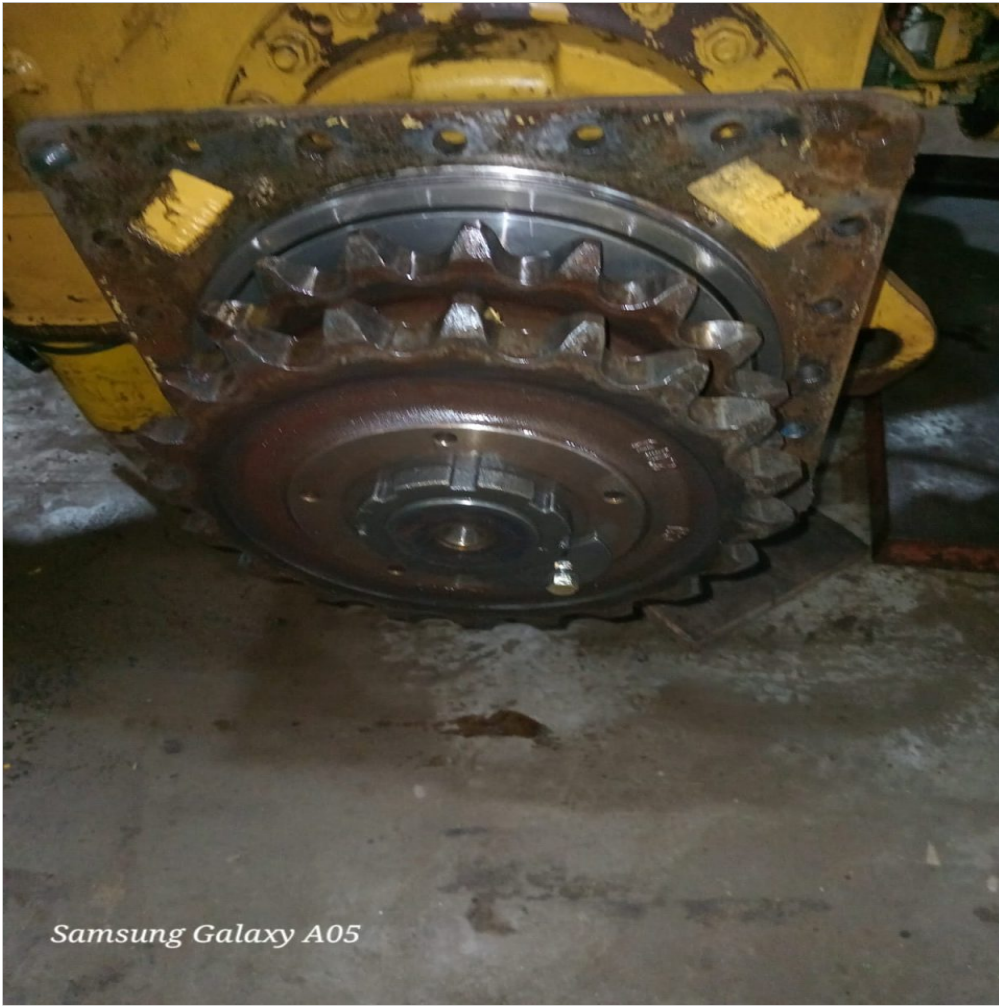
**Imagen 26**

*corona transmisión mando final*

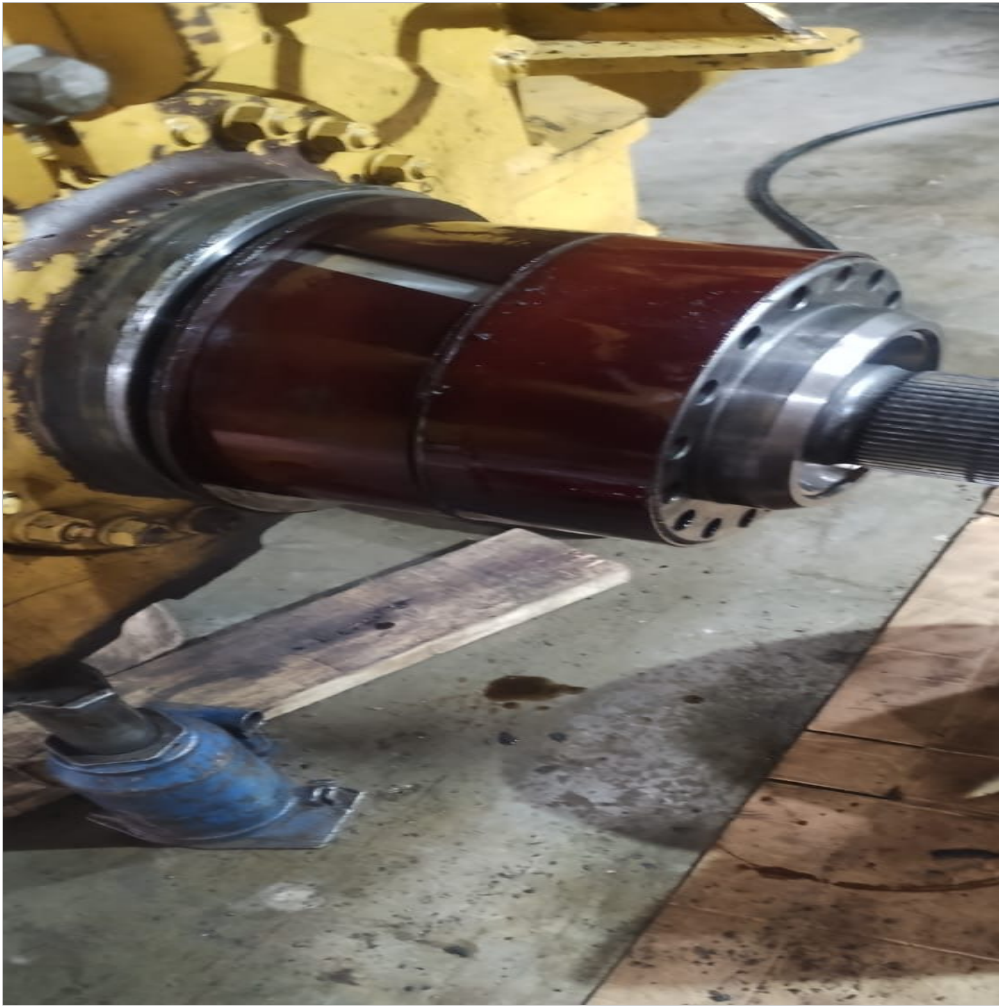
**Imagen 27**

*sellos micarta HDDM mando final*

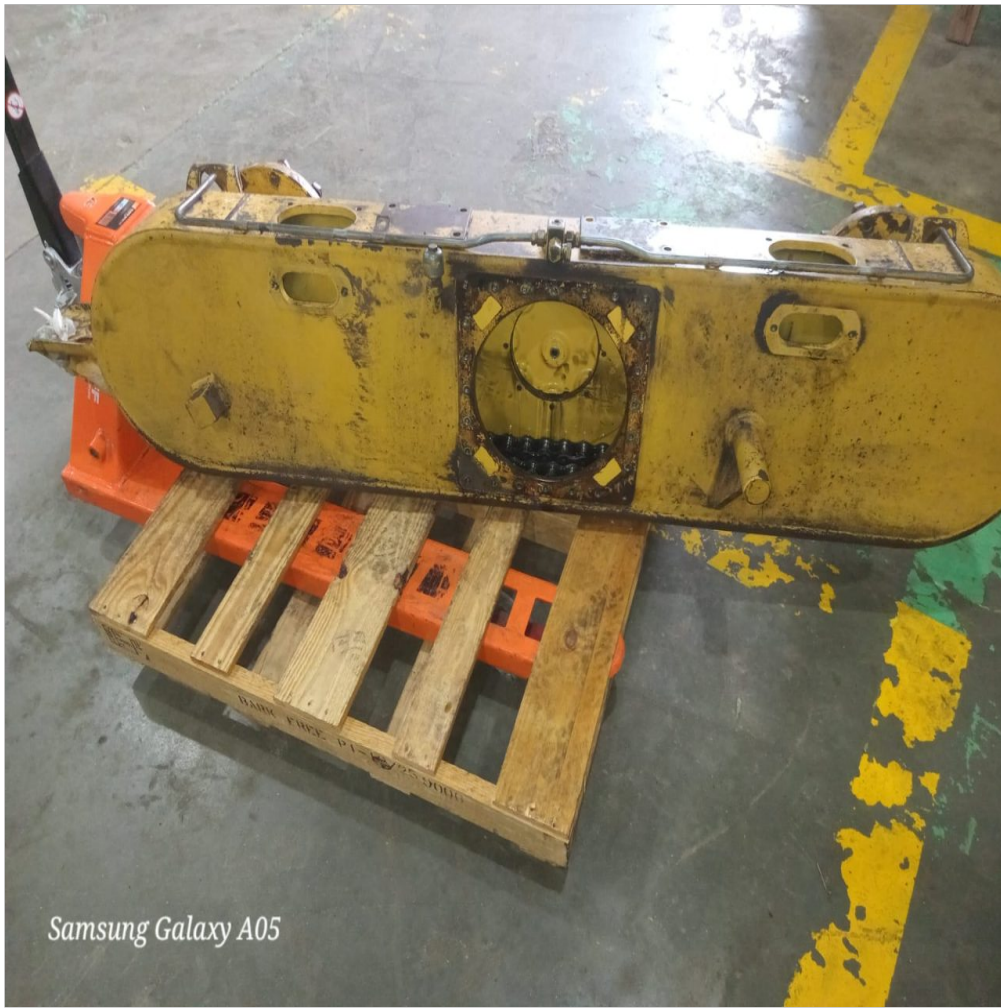
**Imagen 28**

*tandem*
