| <b>Nr OT</b> | 350 | <b>Fecha Informe</b> | 14/09/2026 |
| <b>Cliente</b> | Embarcacion "Eugenia" BB | | |
| <b>Modelo</b> | 3412 | <b>Componentes</b> | Motor |
| <b>Trabajo</b> | Servicio tecnico-Diagnostico | <b>Fecha intervención</b> | 09/09/2026 |

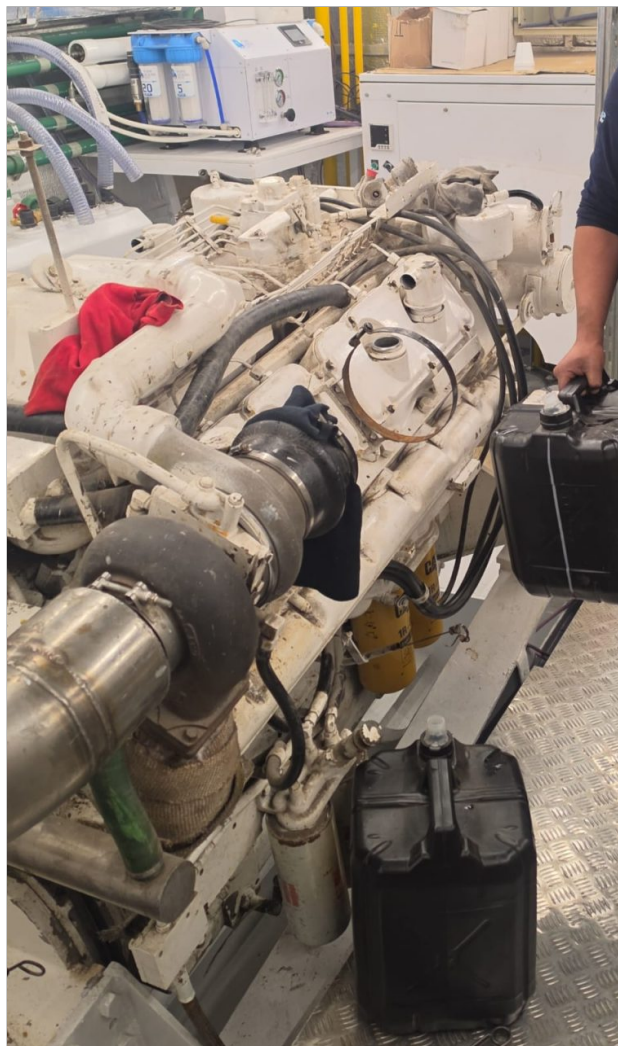
**Imagen 1**

*Foto de el equipo*

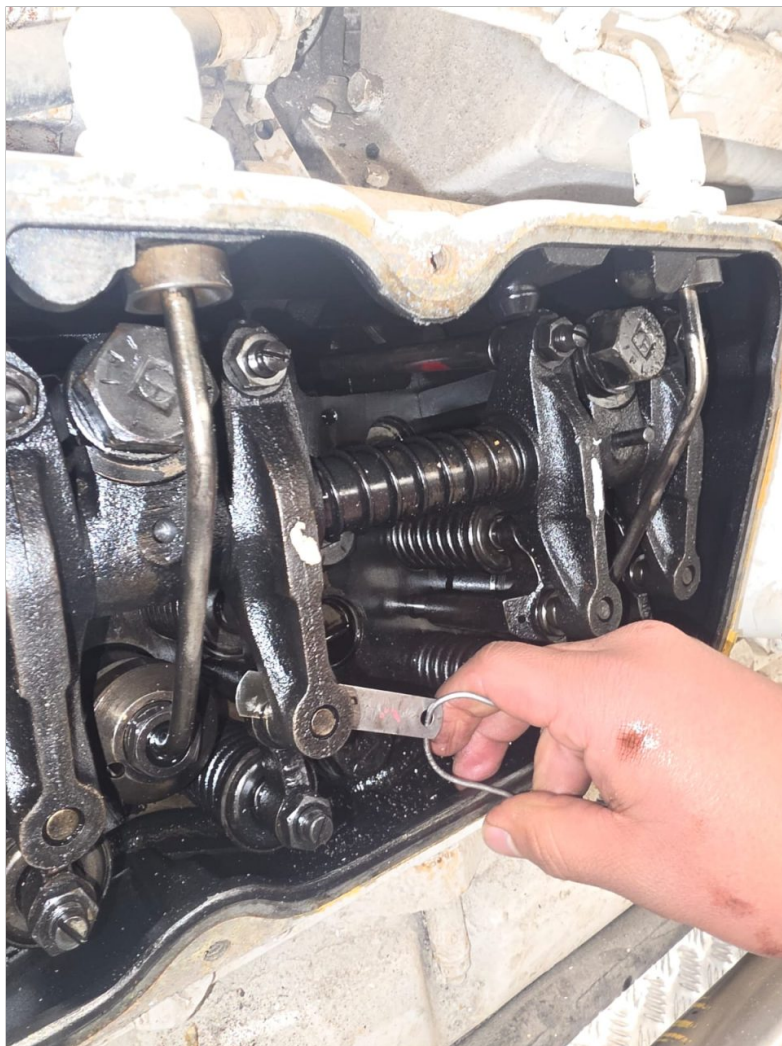
**Imagen 2**

Recomendamos realizar prueba de estanqueidad y compression en todos los cilindros de motor, recomendamos realizar control de mecanismo de valvulas en el cilindro 1, este cilindro se encuentra con una anormalidad de luz de valvula.

*Regulacion de valvulas*

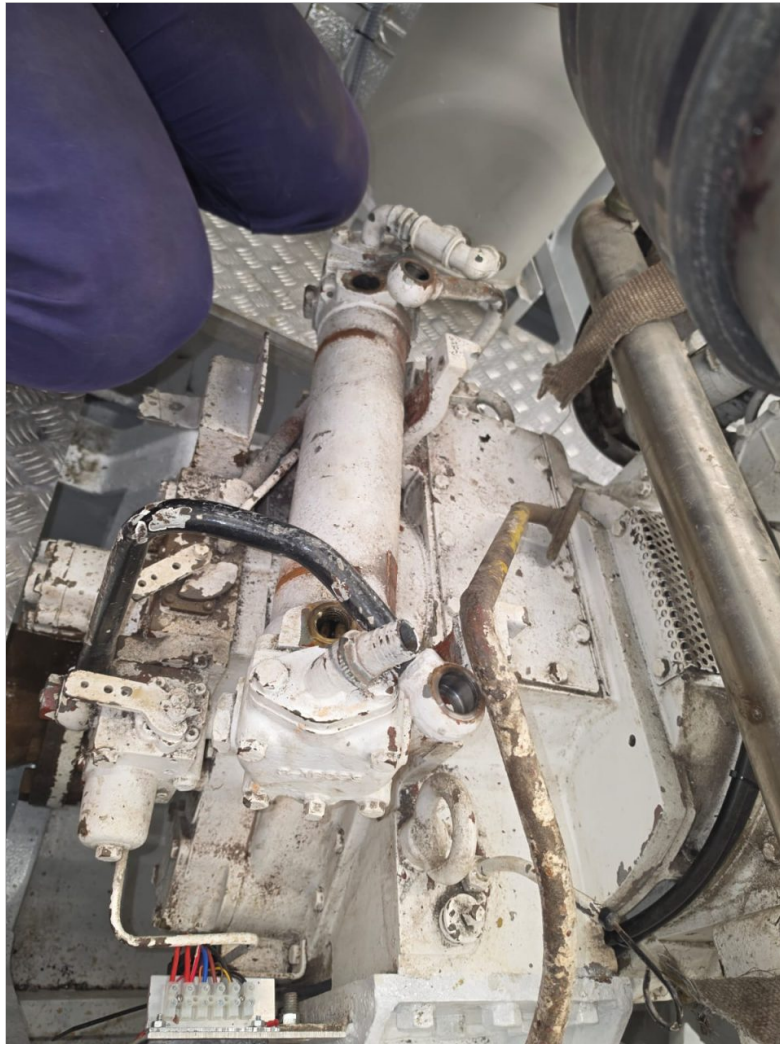
**Imagen 3**

*Desmontaje de enfriador de caja de transmision*

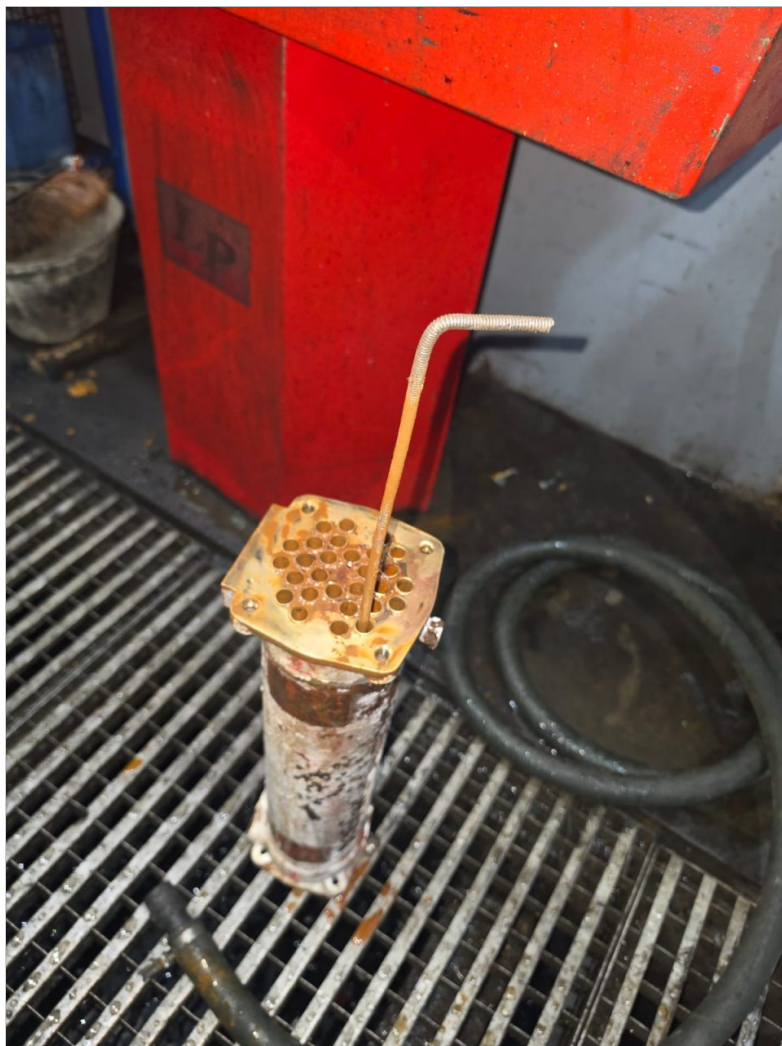
**Imagen 4**

*Limpieza de enfriador de transmision en taller*

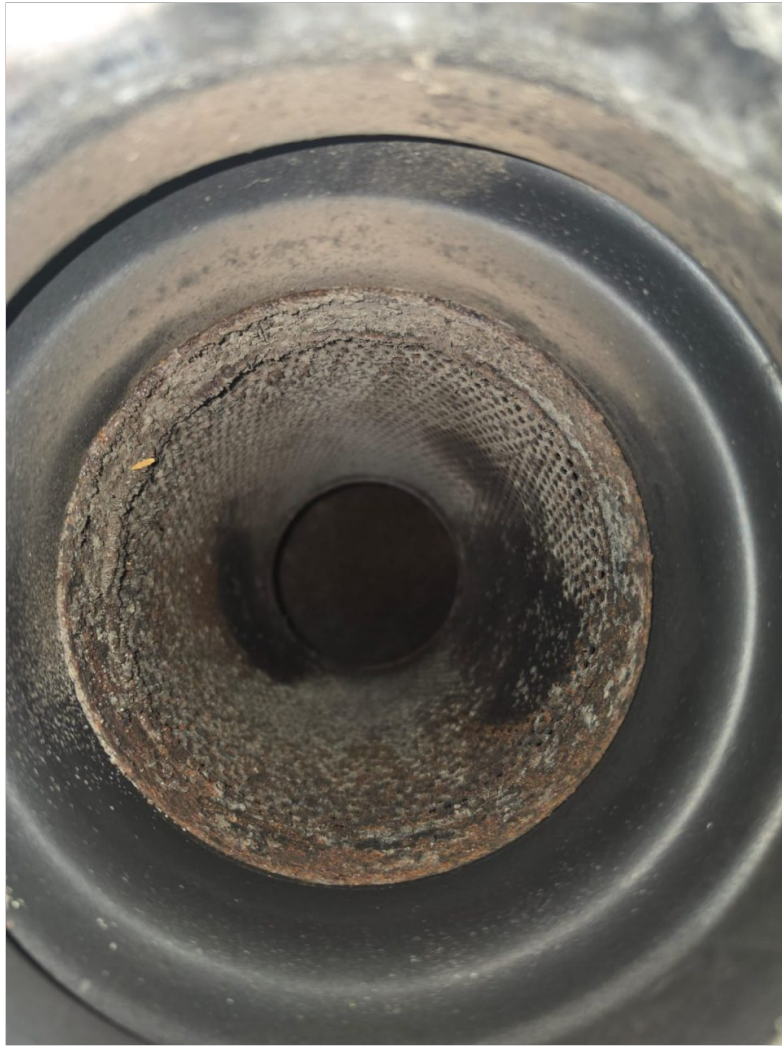
**Imagen 6**

*Filtro de aire en mal estado*

Recomendamos realizar reemplazo de filtros de aire o fabricarlos.

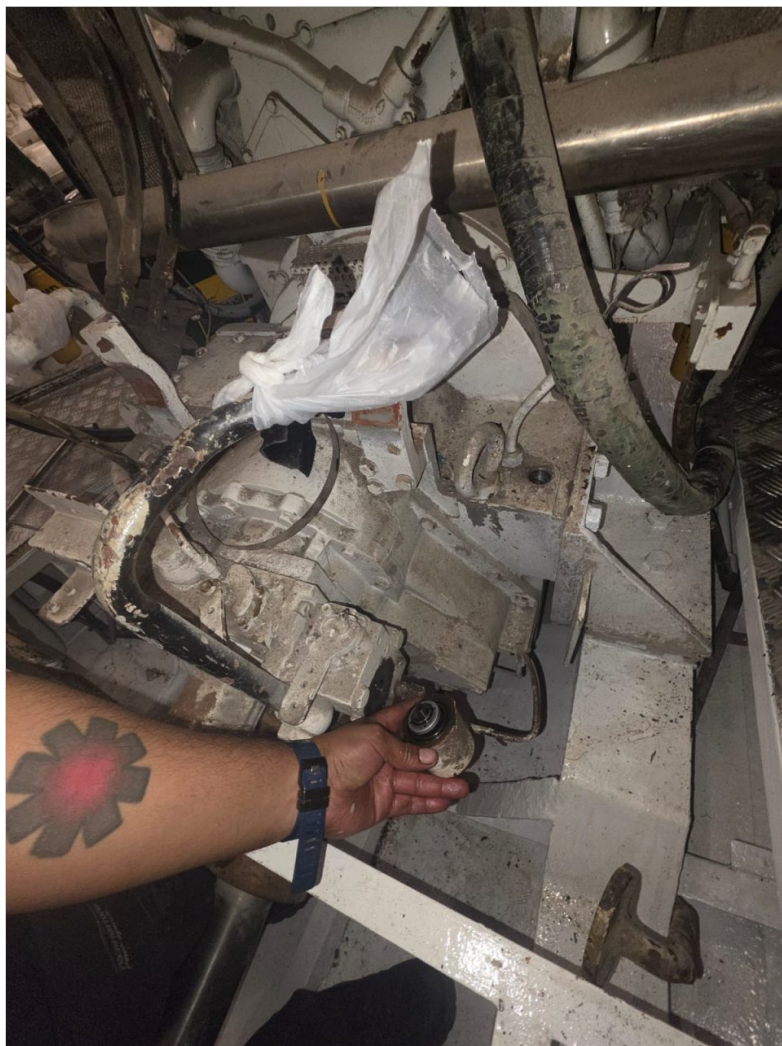
**Imagen 7**

*Extraccion y limpieza de filtro magnetico de transmision*

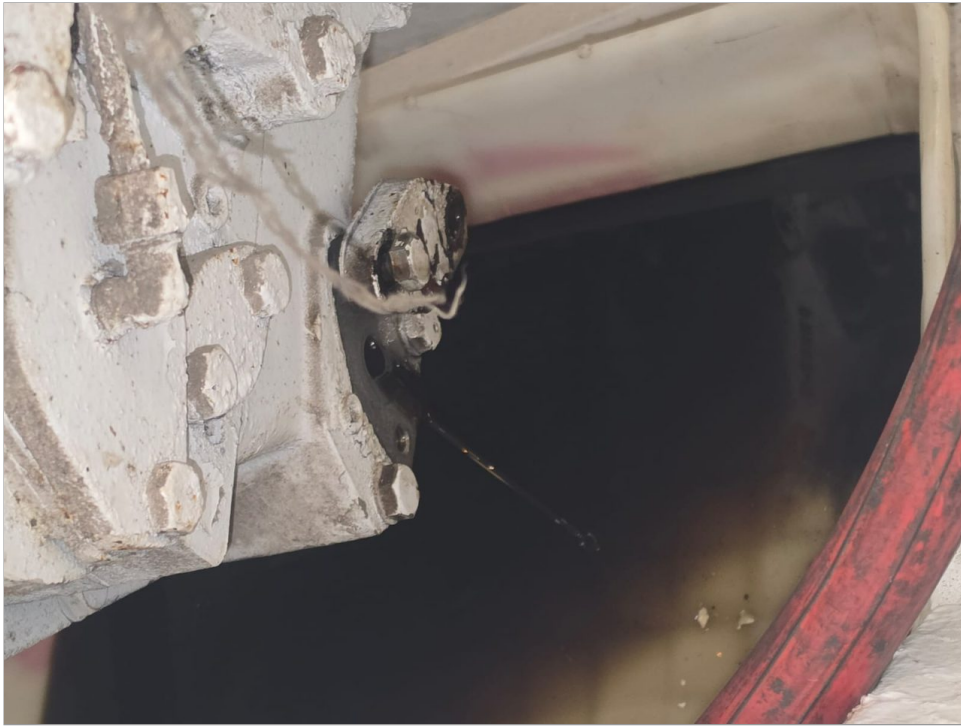
**Imagen 8**

*reemplazo de aceite de transmision*

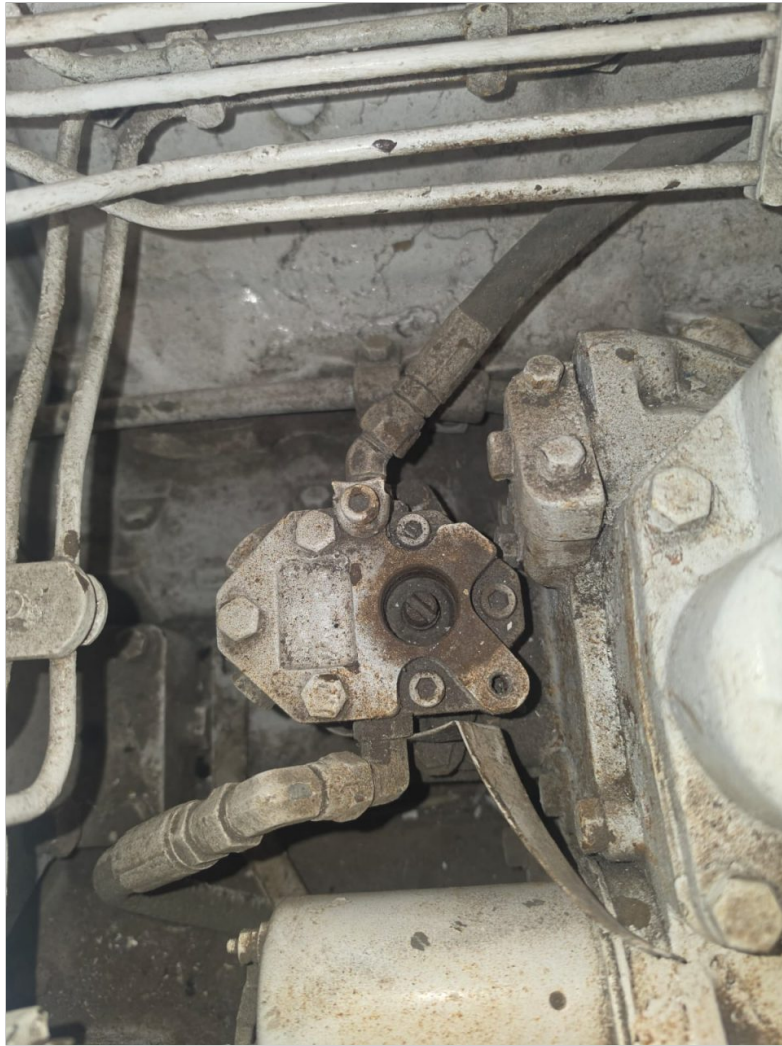
**Imagen 9**

*alojamiento de odometro en bomba de transferencia*

Recomendamos realizar instalacion de componentes faltantes en el equipo, el equipo se encuentra con odometro de motor suelto.

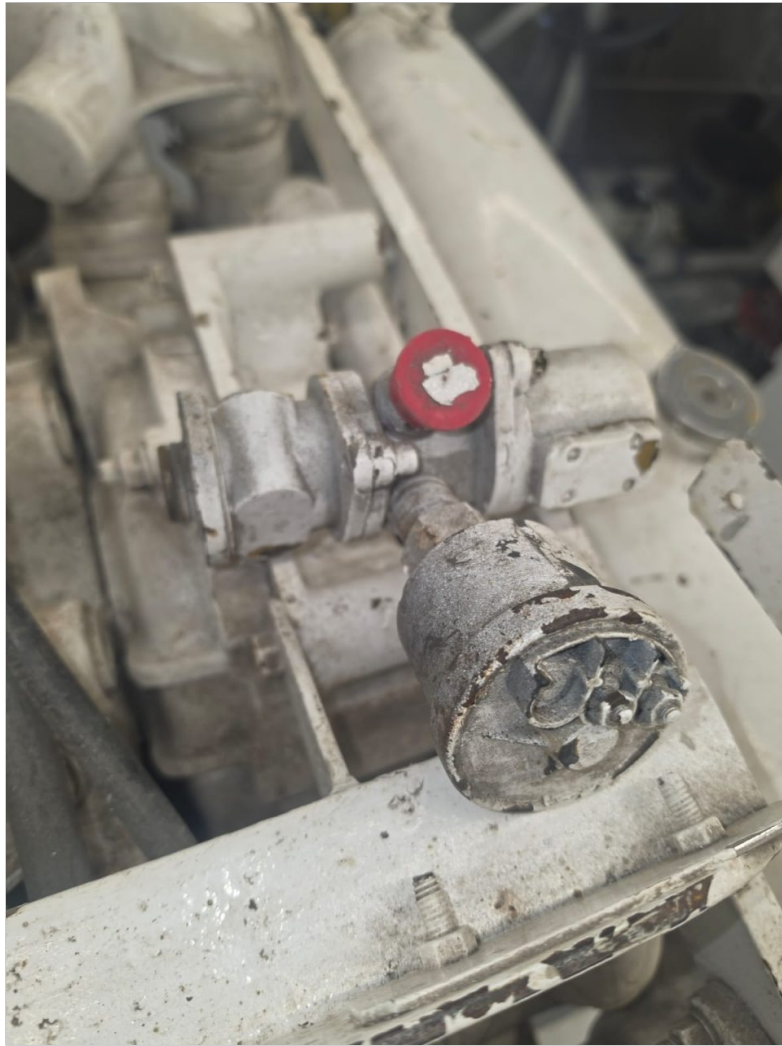
**Imagen 10**

*odometro suelto en motor*
