| <b>Nr OT</b> | 7-127 | <b>Fecha Informe</b> | 10/09/2026 |
| <b>Modelo</b> | 140K | <b>Componentes</b> | MOTOR |
| <b>Trabajo</b> | DIAGNOSTICO EN FALLA MOTOR | <b>Fecha intervención</b> | 10/09/2026 |

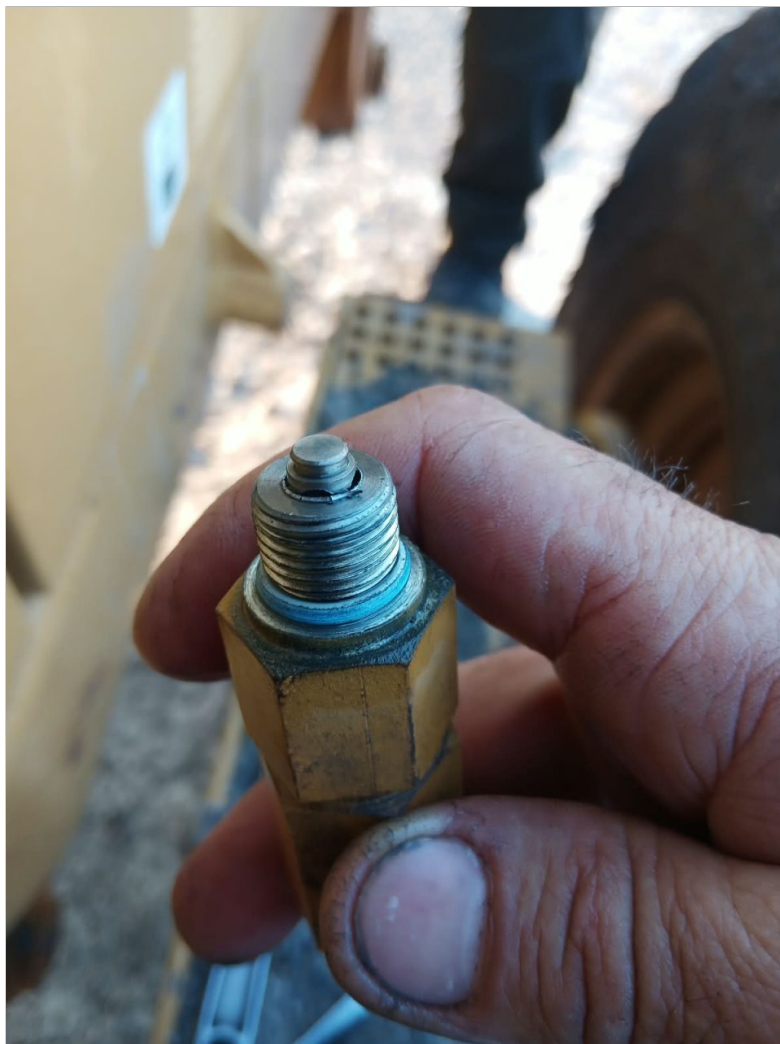
**Imagen 1**

Como parte del diagnóstico se desmonta y controla la válvula principal de alivio/regulación de presión de combustible, constatándose desgaste y daño en el componente, afectando el mantenimiento de la presión adecuada dentro del circuito.

Se recomienda realizar el reemplazo de la válvula de alivio de presión de combustible.

Una vez reemplazada, se deberá efectuar nuevamente el control de presión de combustible, borrar los códigos registrados y realizar una prueba de funcionamiento del motor con carga, verificando recuperación de potencia y ausencia de códigos activos.
