| <b>Cliente</b> | COMUNA DE LANTERI | | |
| <b>Modelo</b> | 120H | <b>Componentes</b> | VARIOS |
| <b>Trabajo</b> | DIAGNOSTICO/REPARACION | <b>Fecha intervención</b> | 14/09/2026 |

#### **Solicitud del cliente**

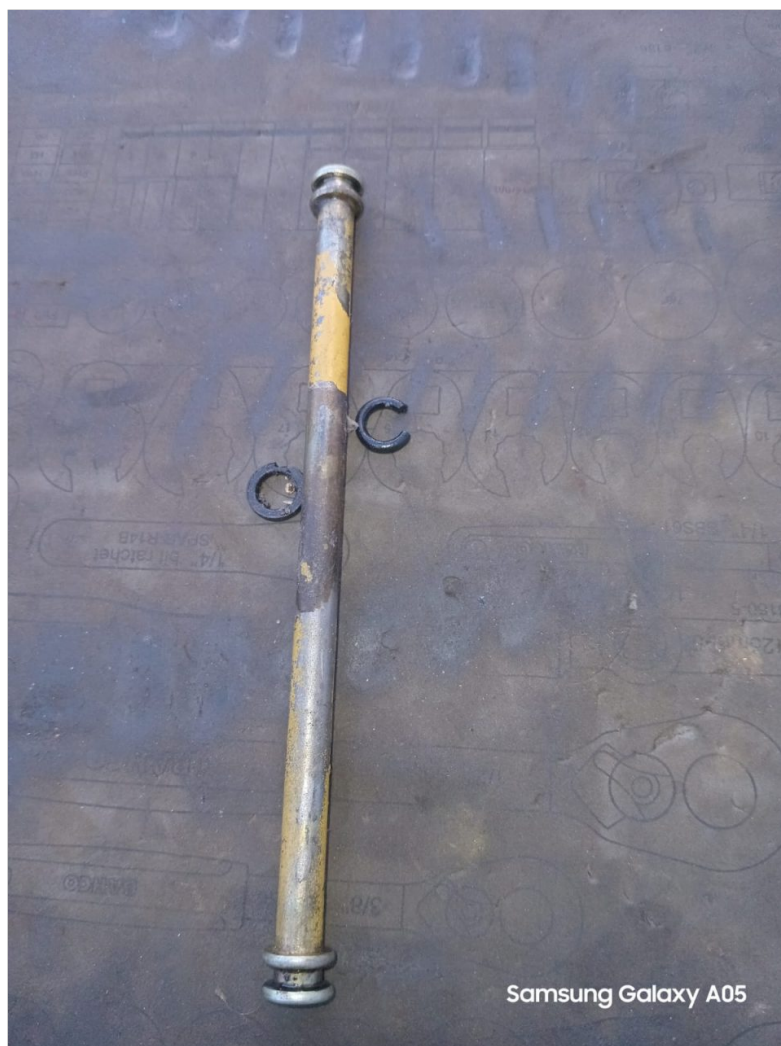
**Imagen 1**

Durante el control se logra identificar que la pérdida se origina en la cañería correspondiente al sistema de traba/bloqueo del diferencial, detectándose sellos deteriorados en el conjunto.

Se determina que la pérdida de estanqueidad de dichos sellos era la causa de la fuga de aceite observada. Se realizan las siguientes tareas:

Instalación de sellos nuevos.
