| <b>Nr OT</b> | 7-0131 | <b>Fecha Informe</b> | 15/09/2026 |
| <b>Modelo</b> | TRACTOR MASSEY FERGUNSON 1475 | <b>Componentes</b> | TRANSMISION |
| <b>Trabajo</b> | DIAGNOSTICO/REPARACION | <b>Fecha intervención</b> | 15/09/2026 |

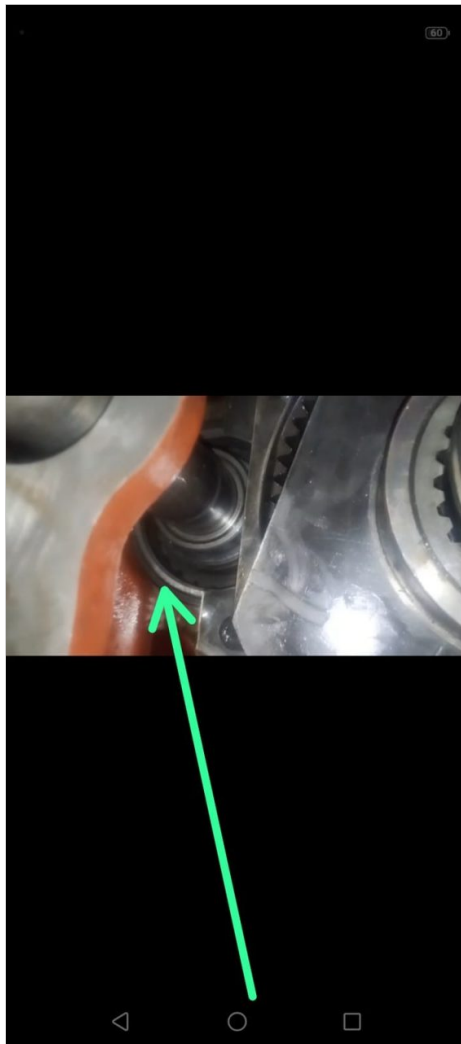
**Imagen 1**

Sin embargo, durante esta misma prueba se detecta un ruido tipo zumbido proveniente de la transmisión, determinándose que el mismo correspondía al rodamiento del eje intermedio.

*RODAMIENTO EJE INTERMEDIO DAÑADO*

Se extrae el rodamiento dañado del eje intermedio y se procede a su reemplazo, instalando un componente nuevo.

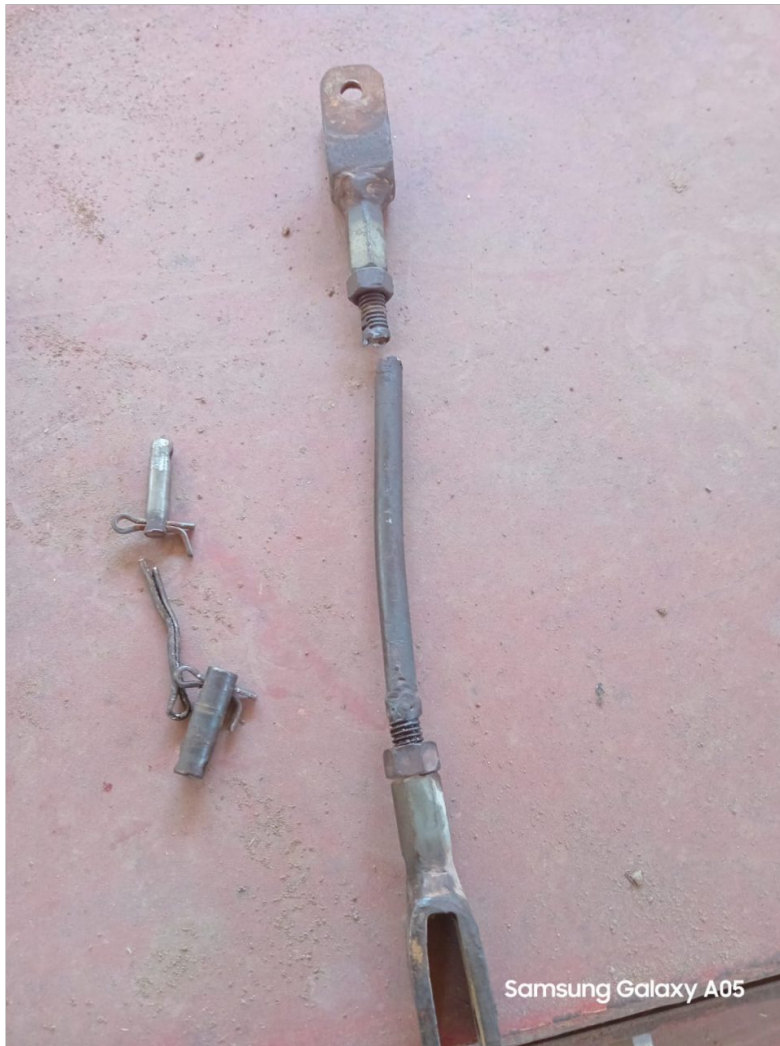
**Imagen 9**

*VARILLA DE EMPUJE DE EMBRAGUE*

Reparación de la varilla de accionamiento del embrague.

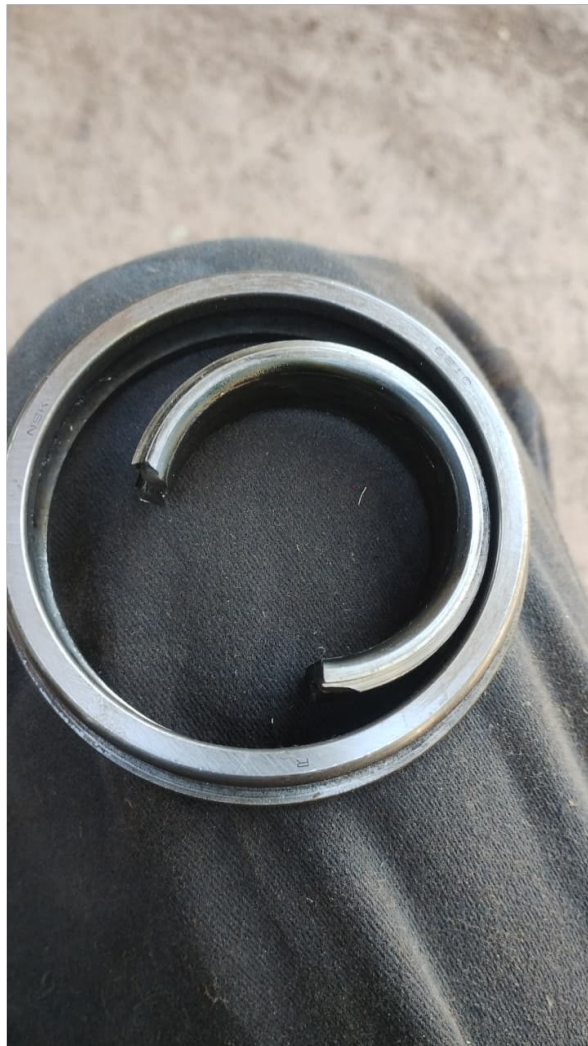
**Imagen 10**

*RODAMIENTO EJE*

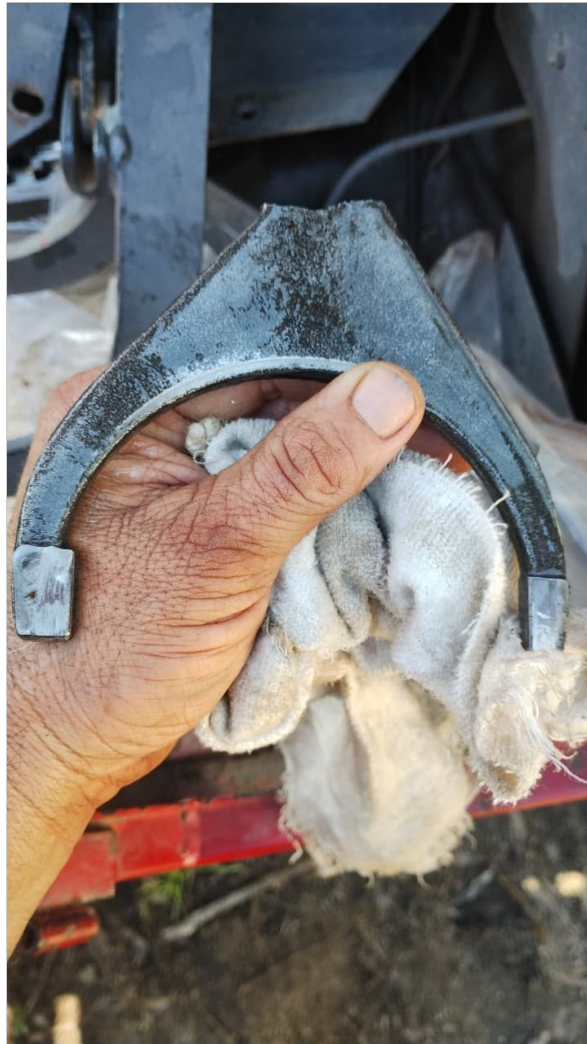
**Imagen 12**

Durante la inspección se encuentra la horquilla correspondiente a 3.<sup>a</sup> y 4.<sup>a</sup> marcha dañada y con partes quebradas. Se determina que fragmentos de la horquilla estuvieron circulando internamente dentro de la caja de transmisión, pudiendo haber afectado otros componentes.

*HORQUILLA DAÑADA*

Se procede al desmontaje correspondiente y al reemplazo de la horquilla de 3.<sup>a</sup> y 4.<sup>a</sup> marcha.
