| <b>Cliente</b> | Inmarsa | | |
| <b>Modelo</b> | Cat 3516 | <b>Componentes</b> | - |
| <b>Equipo nº / Nombre de la embarcación</b> | BABOR | <b>Horas componente</b> | 19252 |
| <b>Trabajo</b> | Chequeo por falla | <b>Fecha intervención</b> | 18/09/2026 |

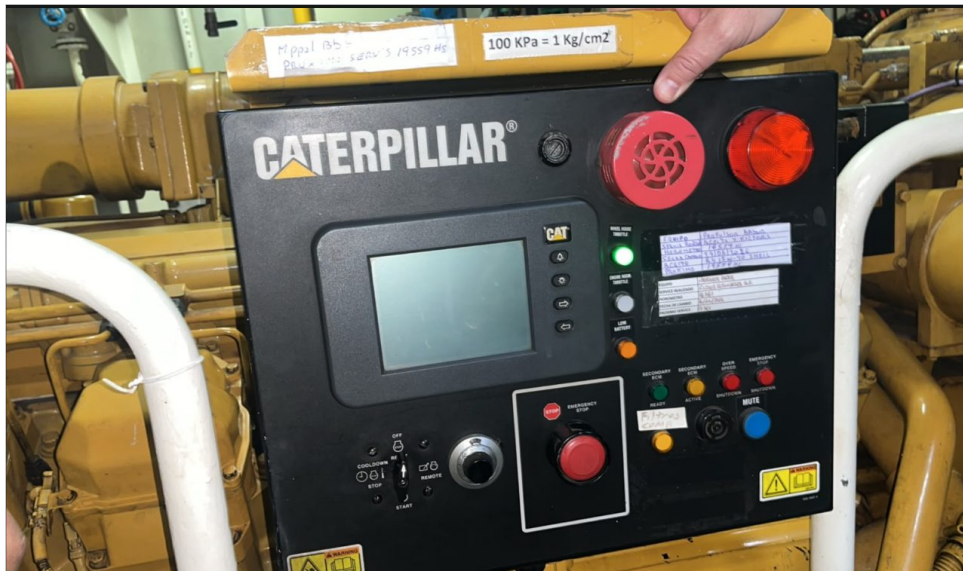
**Imagen 1**

*Selectora Nueva Instalada MPD*

Por indicación del cliente, se realizó el reemplazo del componente: Caterpillar P/N 127-2331 - Switch Assembly, Rotary

Durante las pruebas posteriores al reemplazo, el sistema respondió correctamente y no se volvió a presentar la condición de falla.

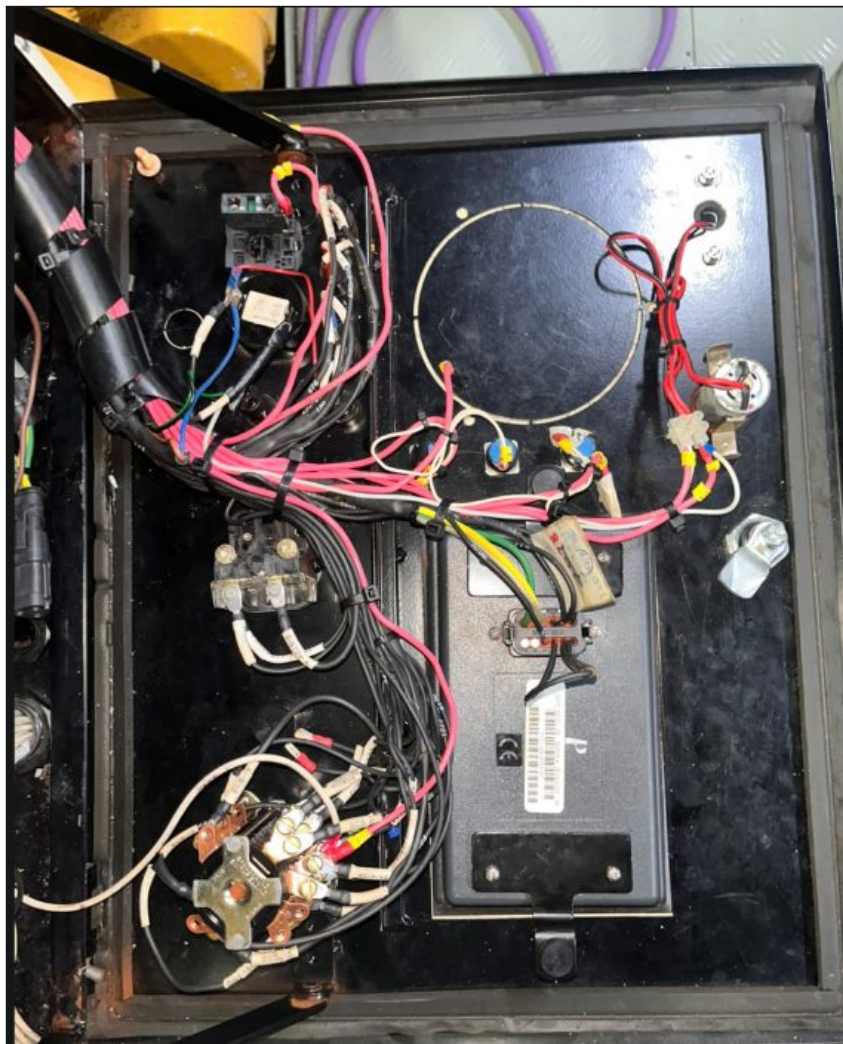
**Imagen 2**

Durante la revisión se detectó que estos dispositivos no se encontraban correctamente cableados hacia el contacto auxiliar del relé HORN, por lo que la señal de activación de la alarma proveniente del sistema no llegaba correctamente al dispositivo de aviso.

*Cableado hacia los sensores luminico-sonoro*

Luego de realizar la corrección del cableado, se efectuaron pruebas funcionales, verificándose el correcto funcionamiento de la alarma luminoso-sonora ante la activación de las condiciones correspondientes

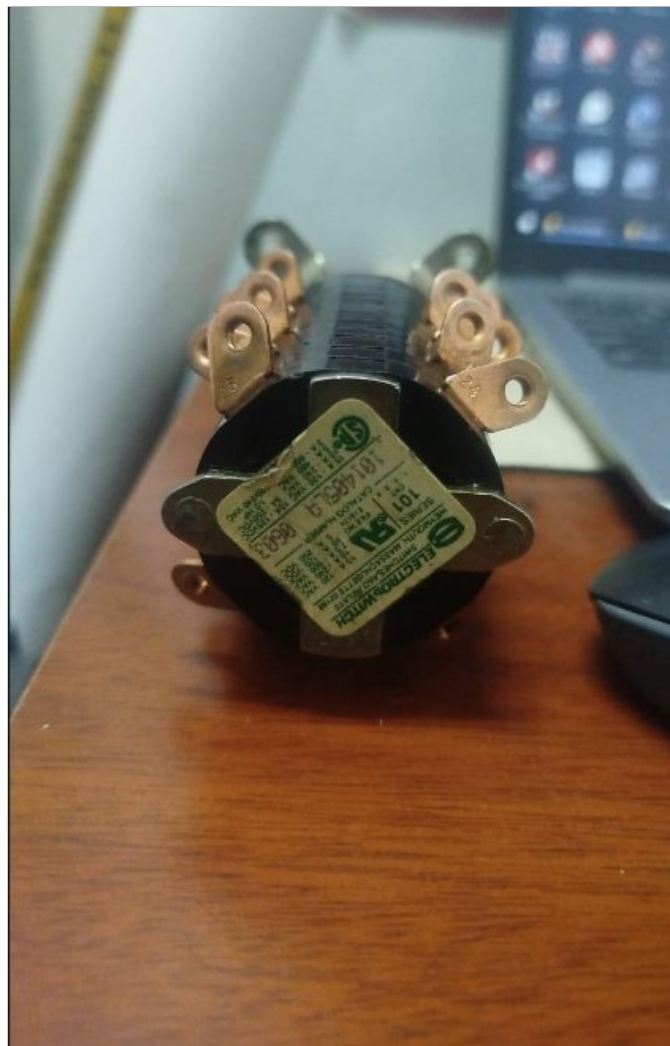
**Imagen 5**

*Selectora reemplazada*
