Nr OT	7-0074	Fecha Informe	18/04/2026
Cliente	EILERS ARGENTINA		
Modelo	MAN D2676 LE431	Componentes	MOTOR PROPULSION ESTRIBOR
Atención	OSCAR CASADILLA	Serie	510 4490 071 4486
Serie Componente	-	Teléfono	+54 9 11 3333 7273
Equipo nº	EZEQUIEL MB	Horas componente	6326
Trabajo	SERVICE	Fecha intervención	13/04/2026
Informe nº	1

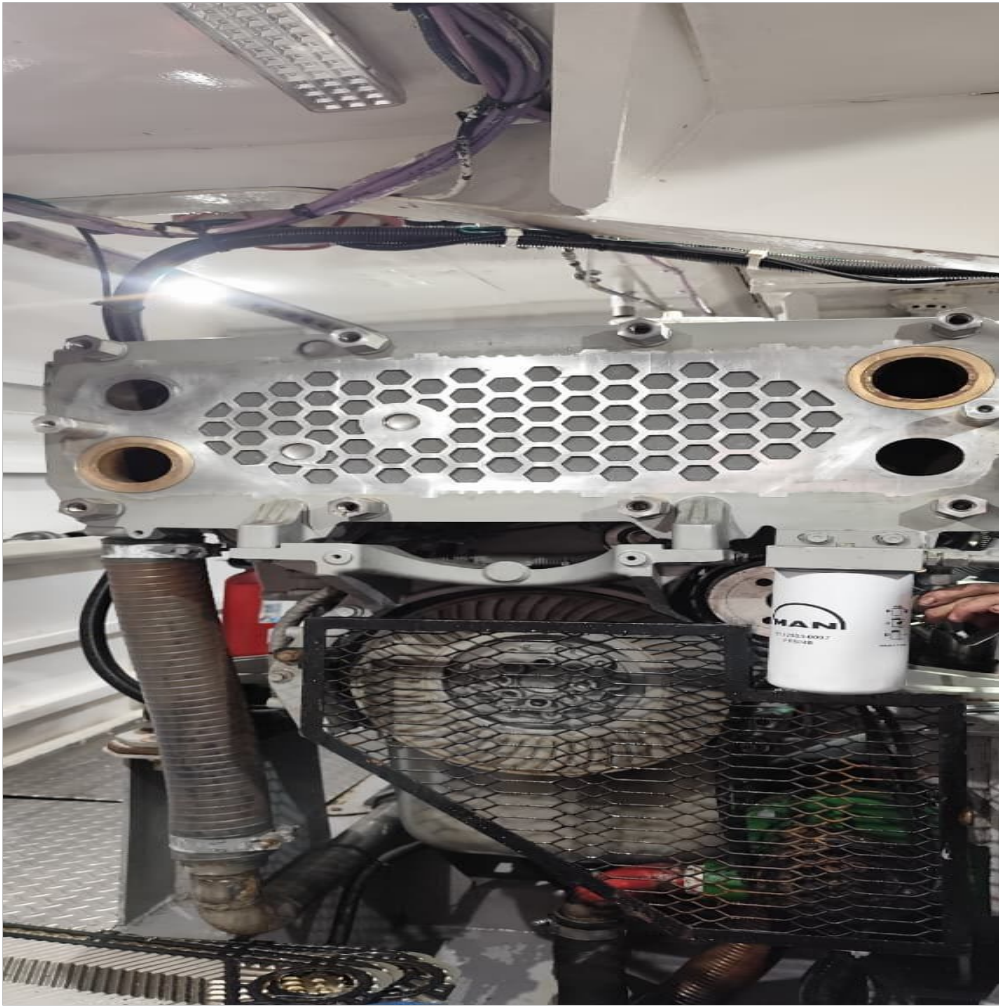
Imagen 4

limpieza tanque compensador

- Se colocaron placas nuevas originales con los sellos o*ring de montaje nuevo nuevos , se procedio al ajuste y secuencia segun manual de servicio .
- Se limpio tanque compensador y se reemplazaron ambos visor de nivel de liquido refrigerante .

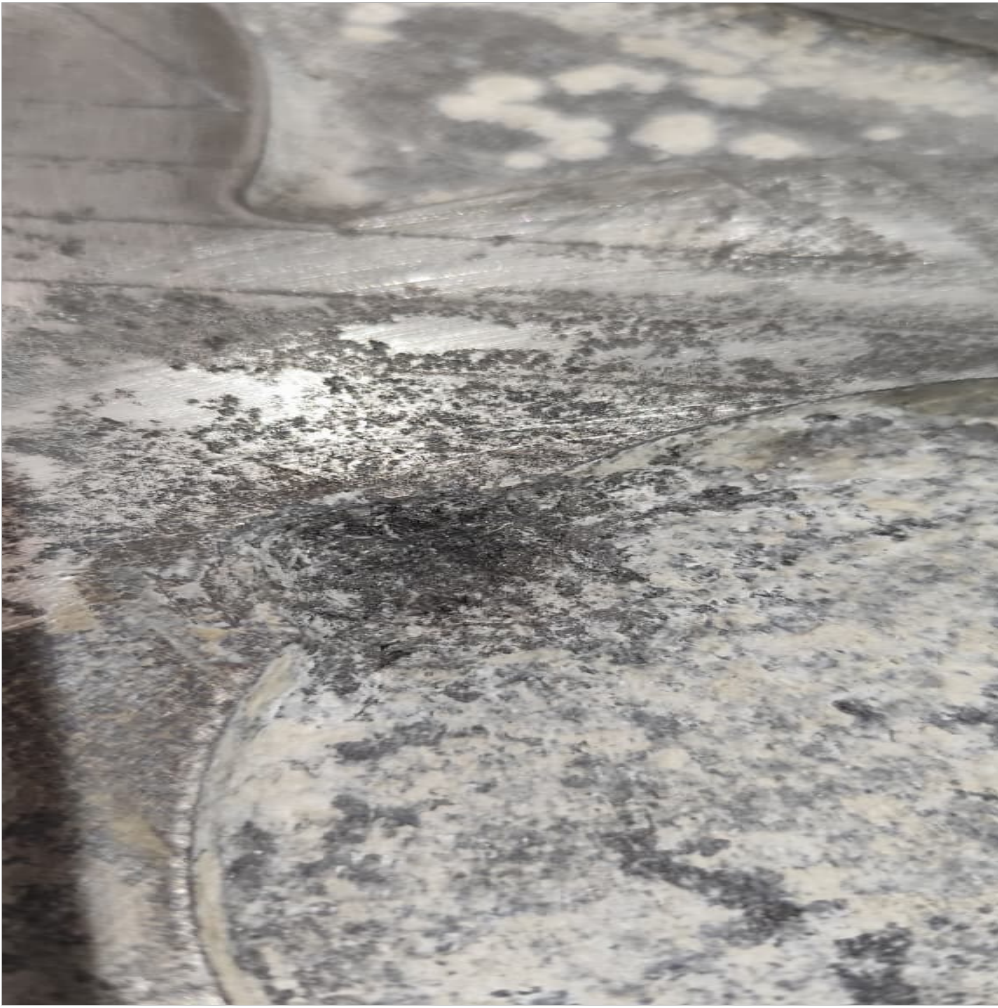
Imagen 5

- Se desarma enfriador de agua , limpiando las placas aluminio ,en la placa de cierre se realiza reparación con metal liquido por encontrarse deteriorado por la filtración de agua de mar .

tapa frontal de enfriador de placas dañado

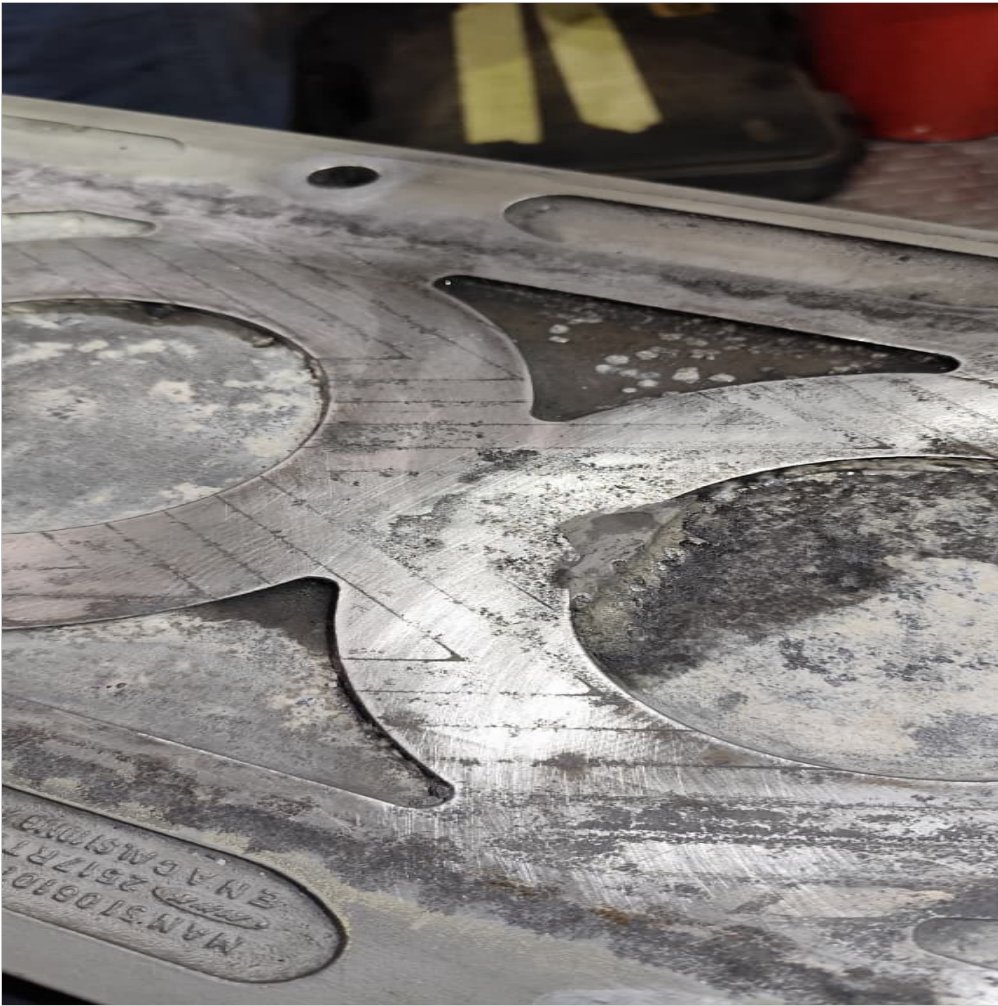
Imagen 6

reparación de tapa de placas

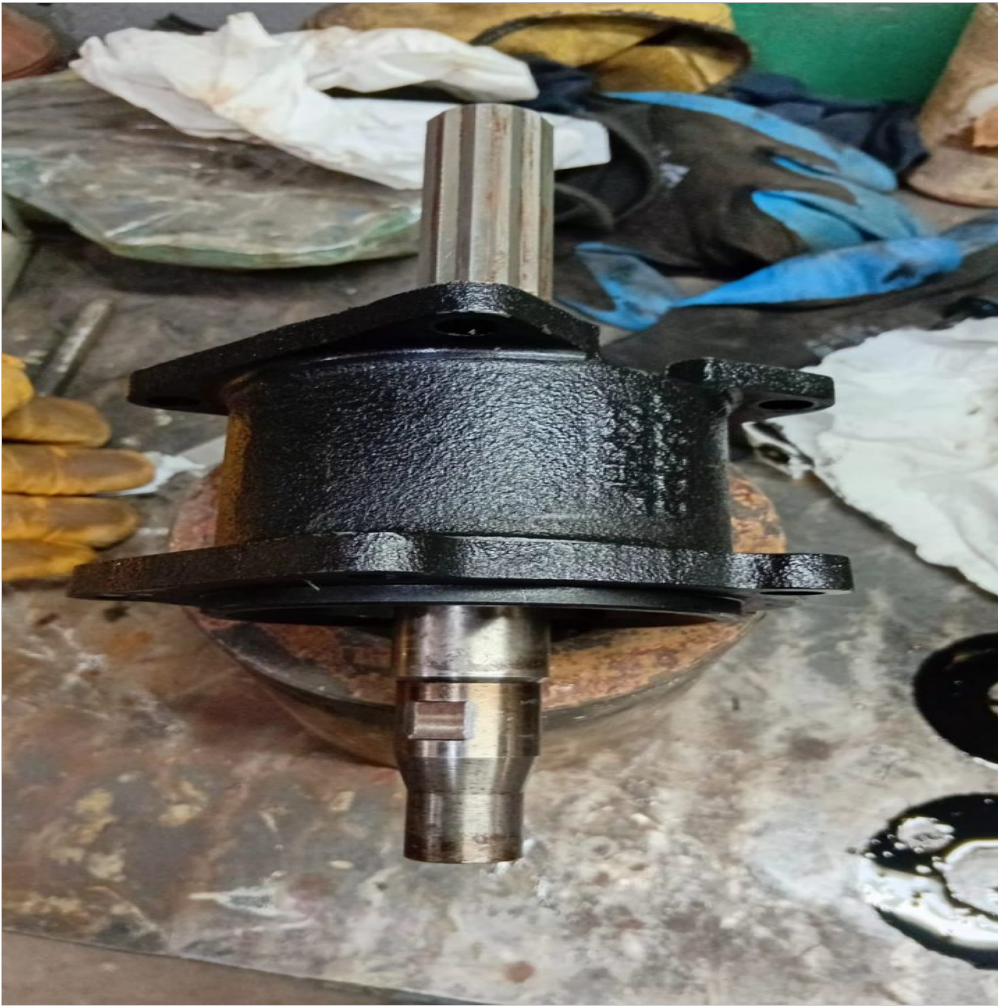
Imagen 13

rodamiento nuevo de bomba de agua mar

- se desarmo para control bomba de agua de mar , estando todos los componentes internos en buen estado , se limpiaron las piezas y se volvió armar .
- Se observo rodamiento de mando de bba de agua con desgaste y mucho juego axial , se decidió reemplazar rodamiento.
