<b>Nr OT</b>	7-0074	<b>Fecha Informe</b>	16/04/2026
<b>Cliente</b>	EILERS ARGENTINA		
<b>Modelo</b>	MAN D2676 LE471	<b>Componentes</b>	MOTOR PROPULSION BABOR
<b>Atención</b>	OSCAR CASADELLA	<b>Serie</b>	510 6476 814 6484
<b>Serie Componente</b>	-	<b>Teléfono</b>	+54 9 11 3333 7273
<b>Equipo nº</b>	ANA B	<b>Horas componente</b>	1892
<b>Trabajo</b>	SERVICE	<b>Fecha intervención</b>	16/04/2026
<b>Informe nº</b>	3

### Solicitud del cliente

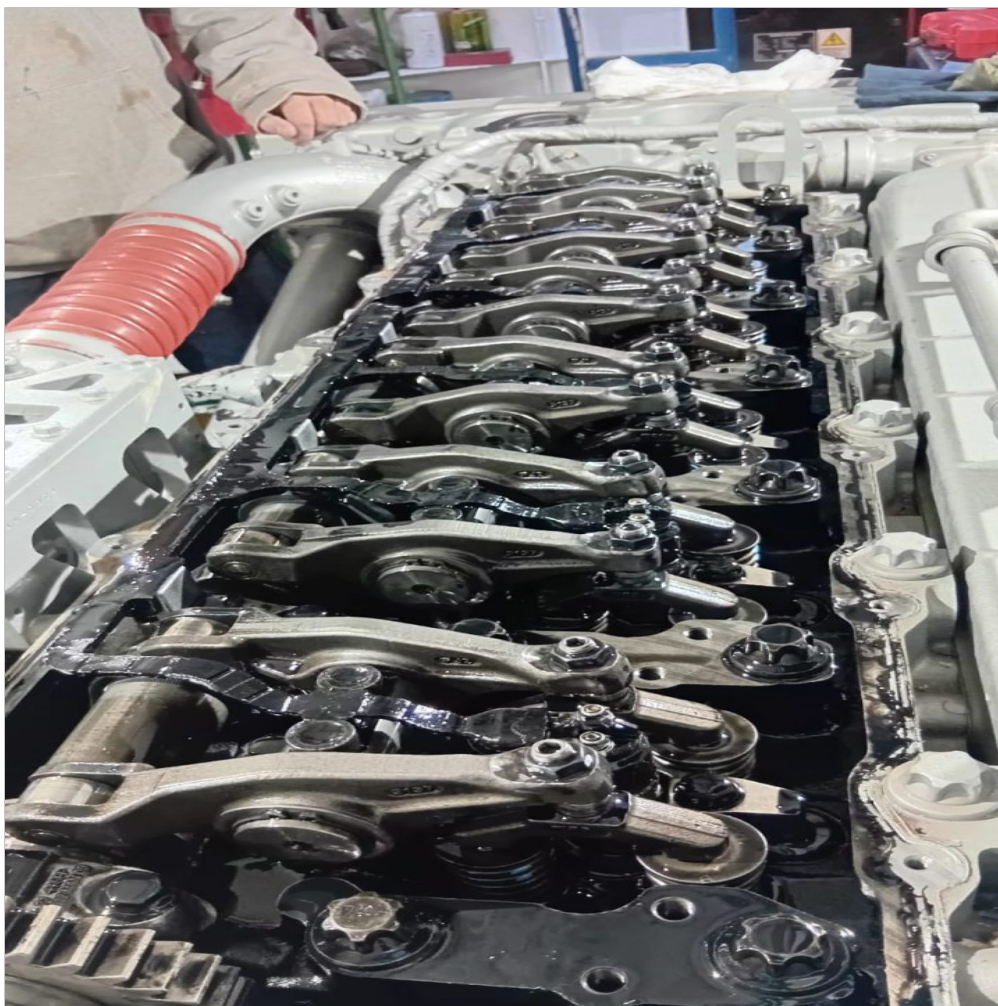
**Imagen 1**

*prueba y ajuste de valvulas*

- Se corrigió fuga de aceite por junta de mando de bomba de mar .
- Se realizo prueba y ajuste de válvulas motor .
- Reemplazo de ánodo de sacrificio en sistema de entrada de agua de mar .

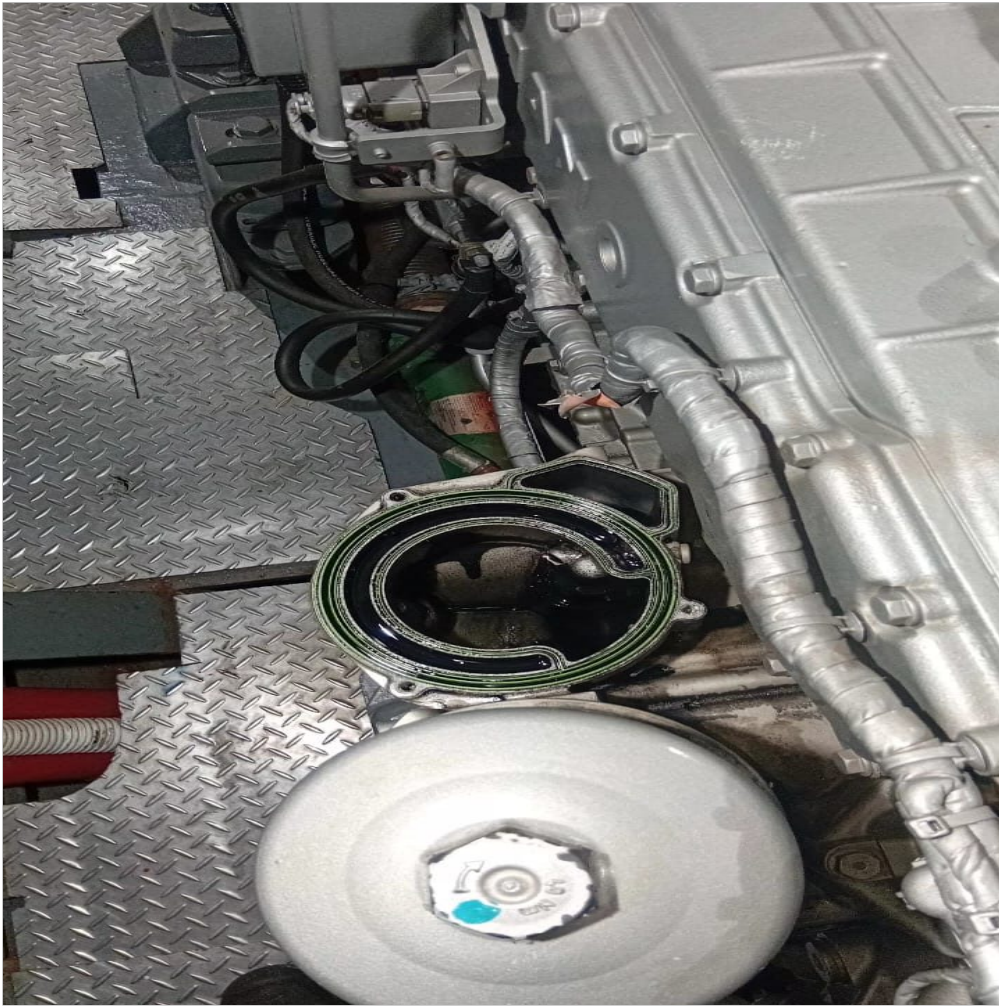
**Imagen 2**

*limpieza de sello montaje en recuperador de gases*

- Se extrae componente de sistema de centrifugado de gases , estando en buen funcionamiento , se limpia el componente y se vuelve a montar .
- se desarmo para control bomba de agua de mar , estando todos los componentes internos en buen estado , se limpiaron las piezas y se volvió armar .

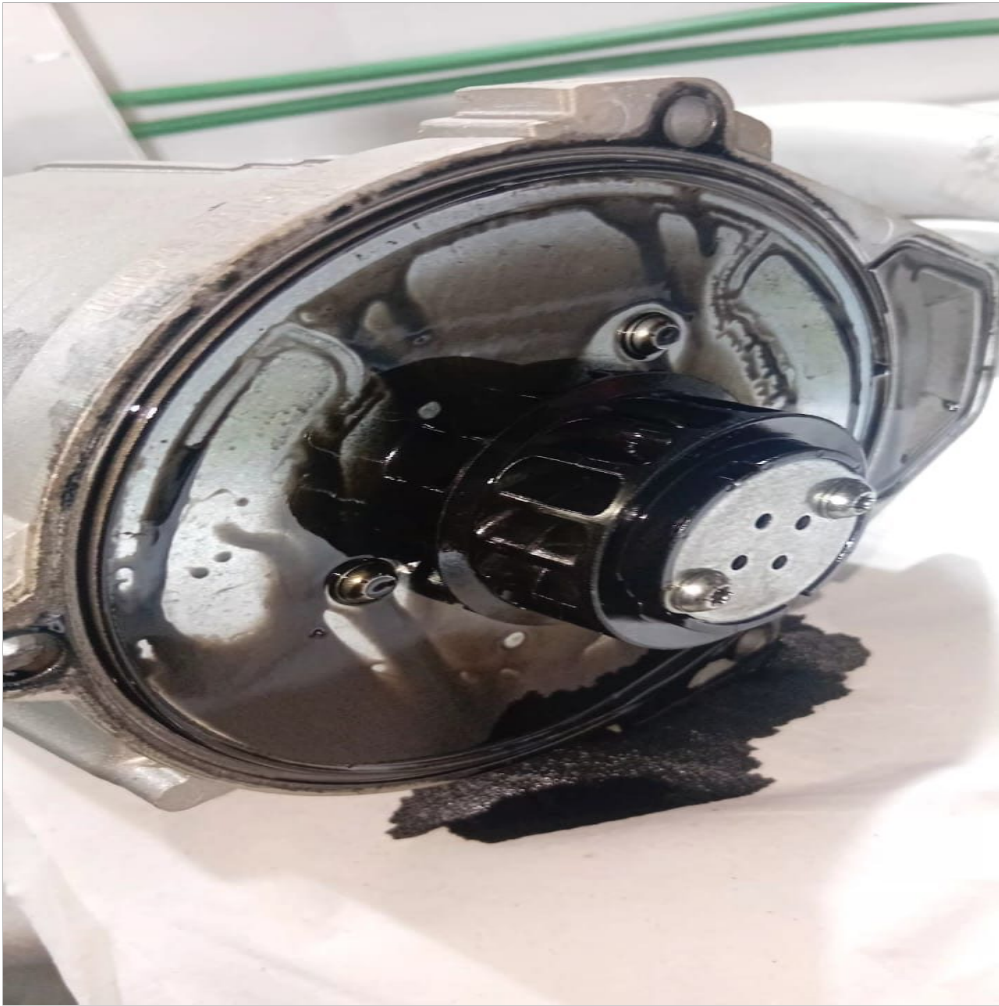
**Imagen 3**

*centrifugo de gases*
