| <b>Modelo</b> | Perkins | <b>Componentes</b> | Motor Perkins y bomba de incendio |
| <b>Trabajo</b> | Recorrido de motor Perkins y bomba anti incendio | <b>Fecha intervención</b> | 11/02/2026 |

Reacondicionar el motor y la bomba anti incendios para luego ensamblarlas y montarlas en un trineo para la embarcación Ciudad de Buenos Aires

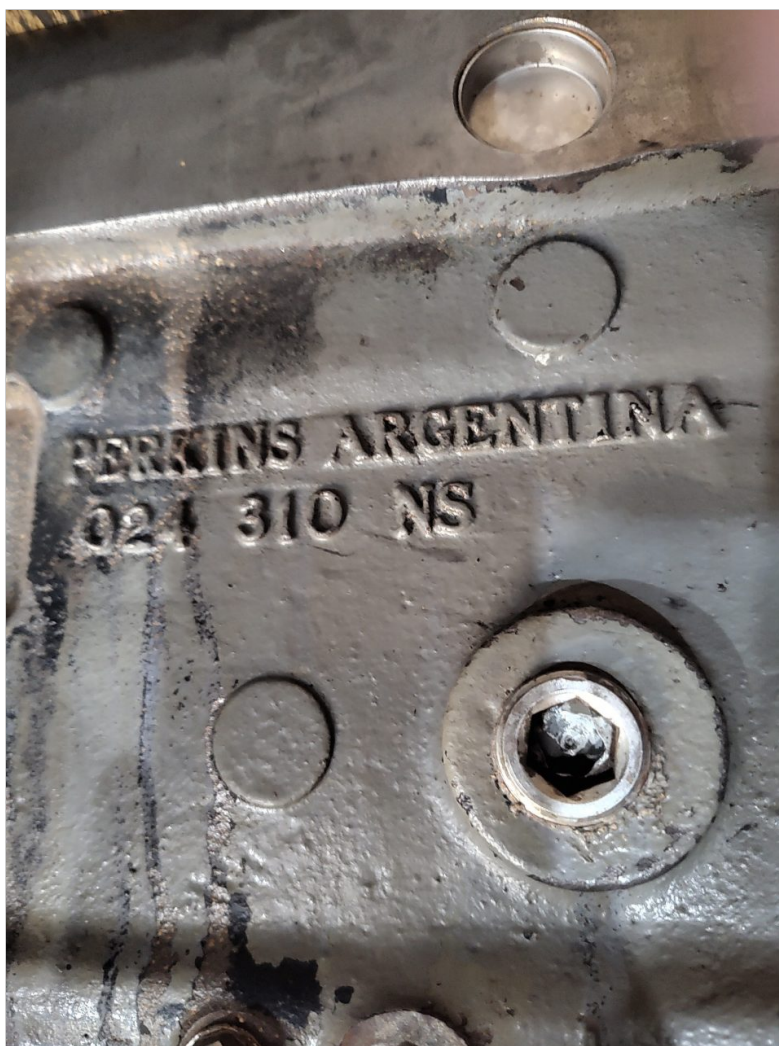
**Imagen 1**

*Block motor Perkins*

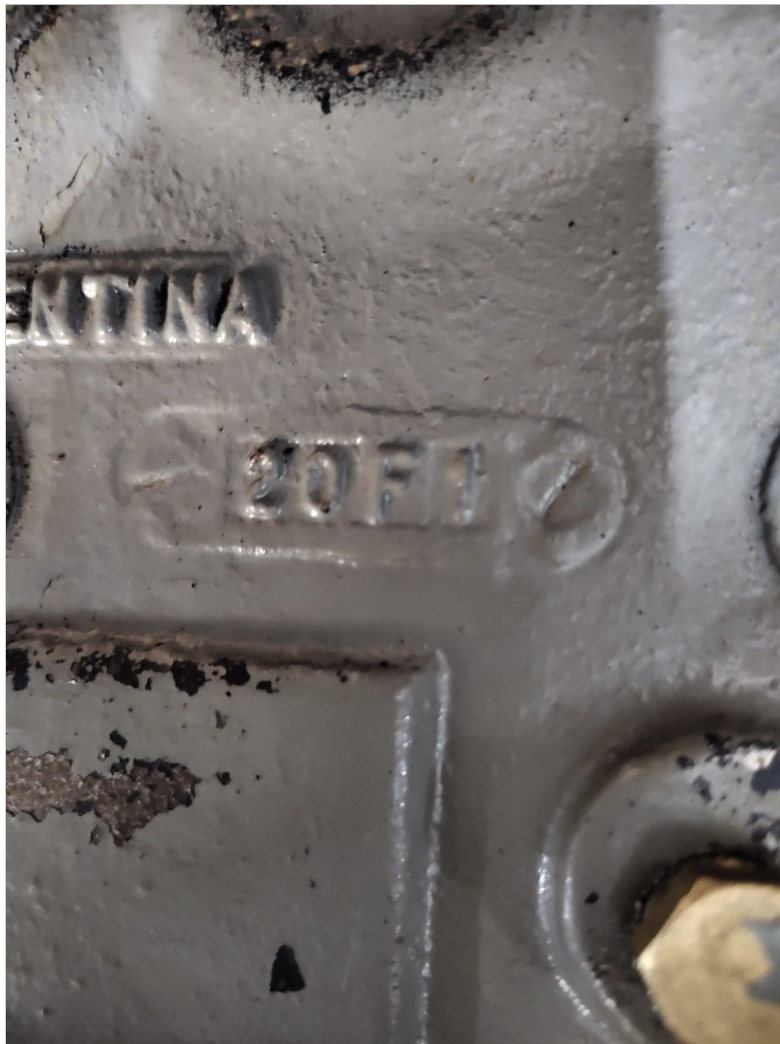
**Imagen 2**

*Block motor Perkins*

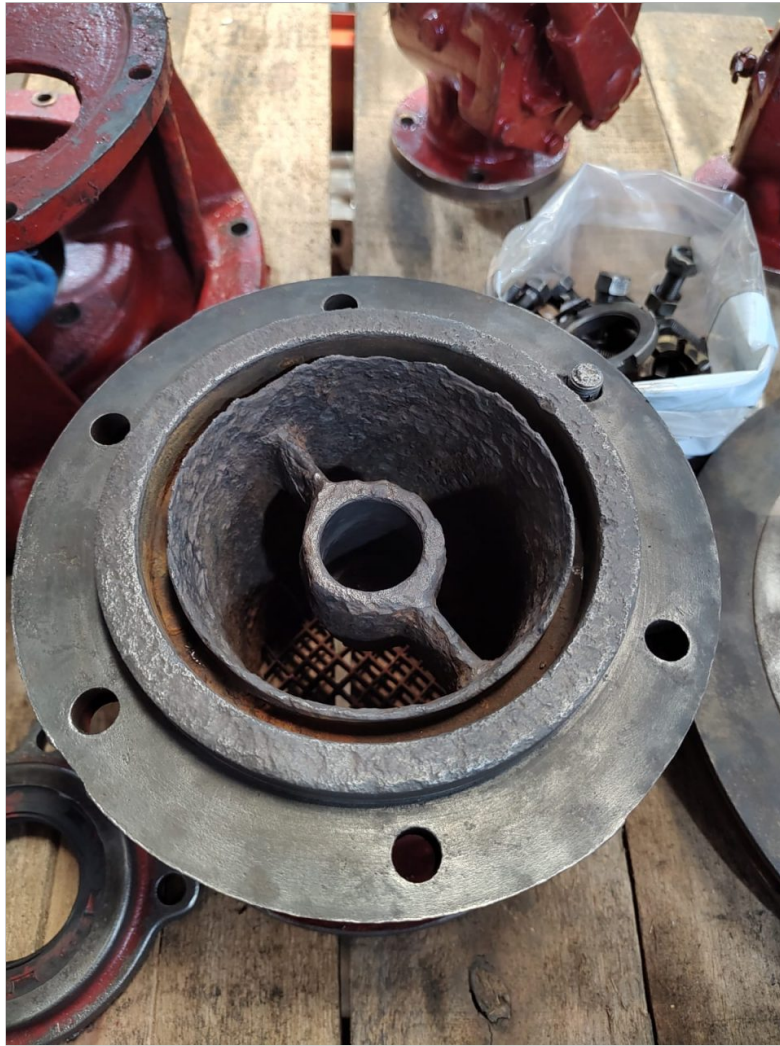
**Imagen 3**

*Se mecanizo el alojamiento y se clavo un nuevo buje*

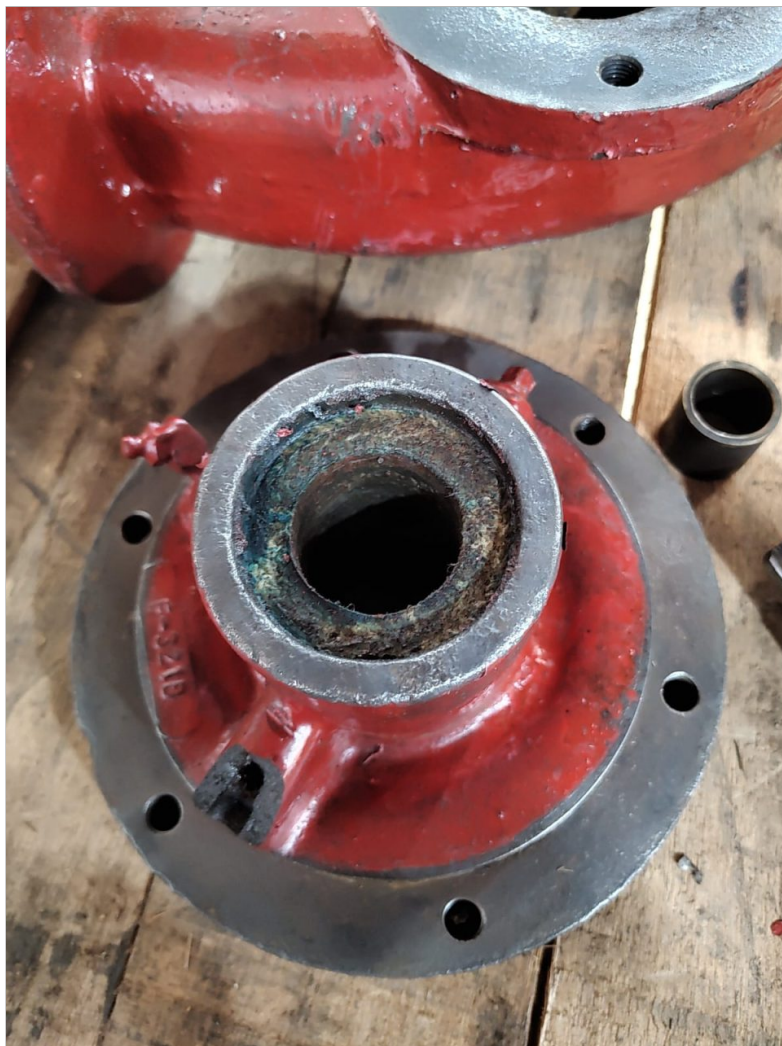
**Imagen 4**

*Se reparo conexión partida*

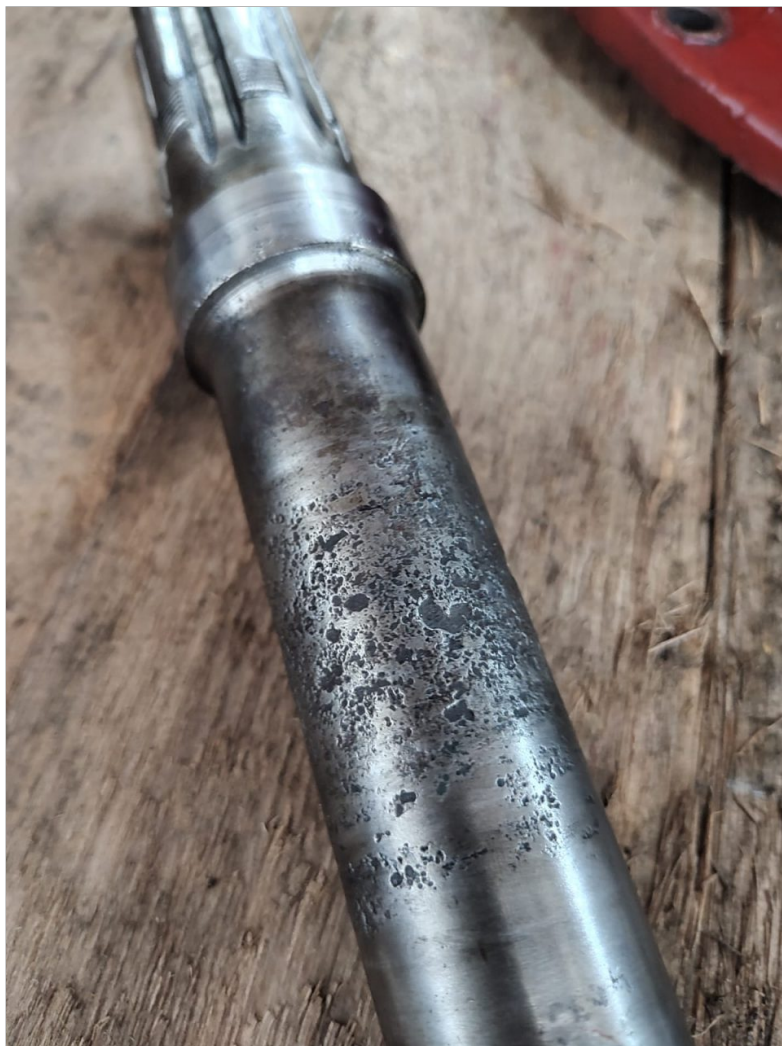
**Imagen 5**

*Eje gastado*

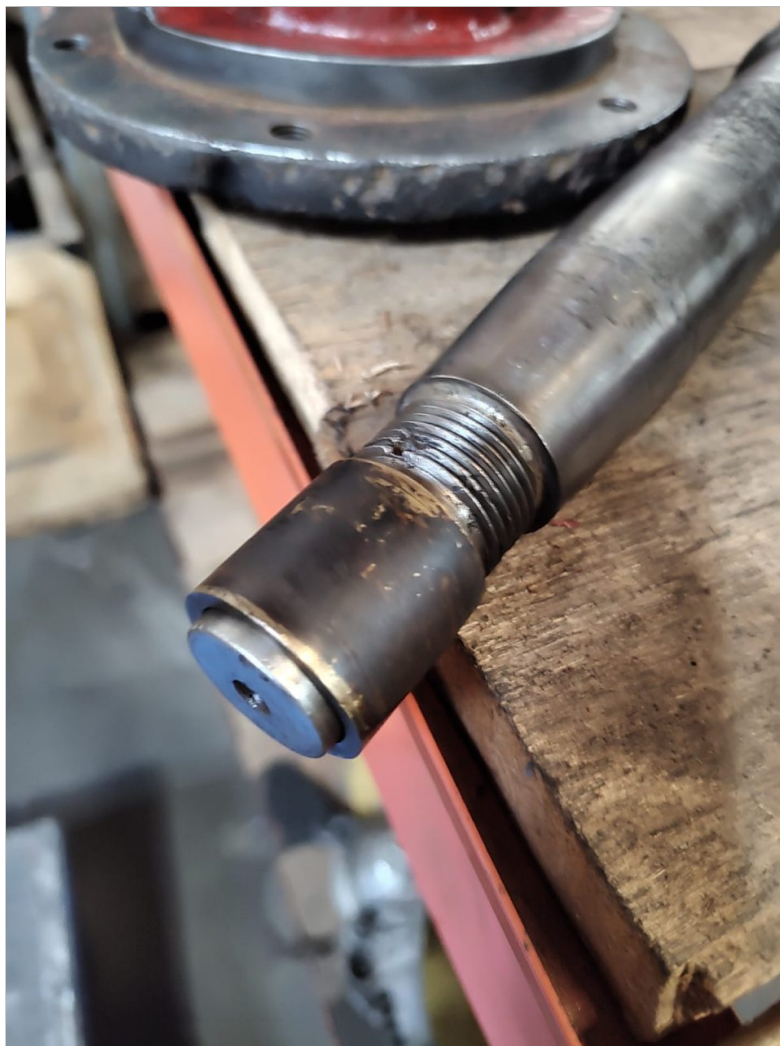
**Imagen 6**

*Se realizo buje nuevo*

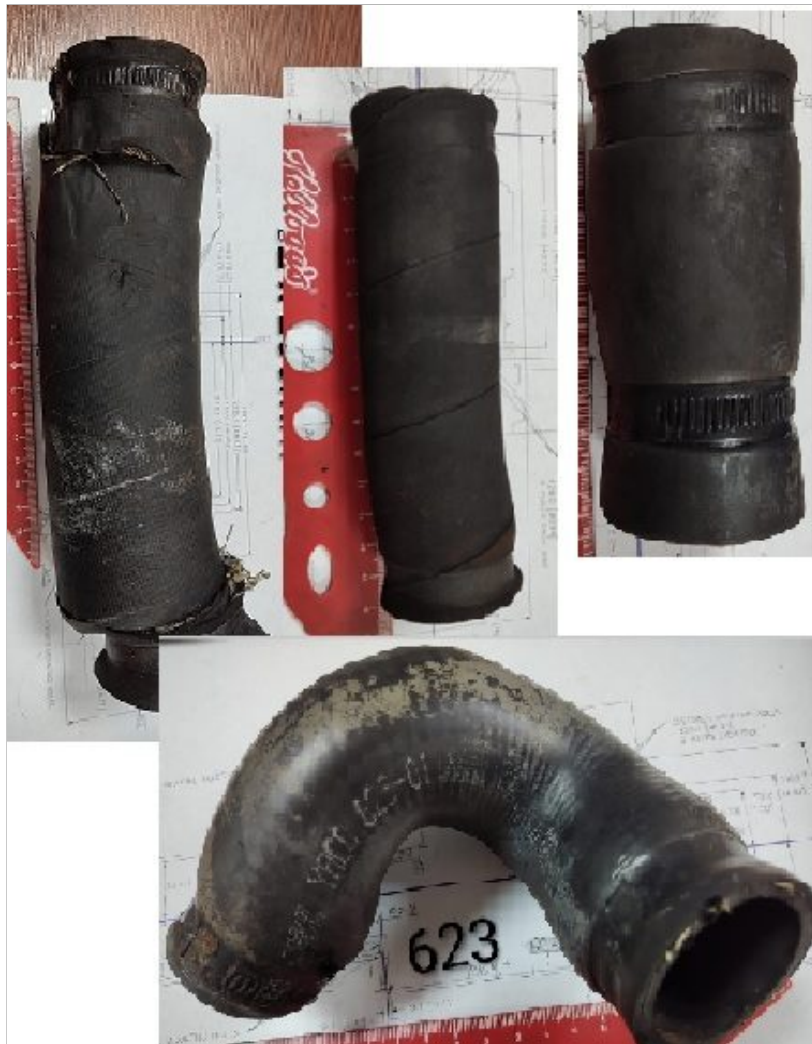
**Imagen 7**

*Mangueras en mal estado*

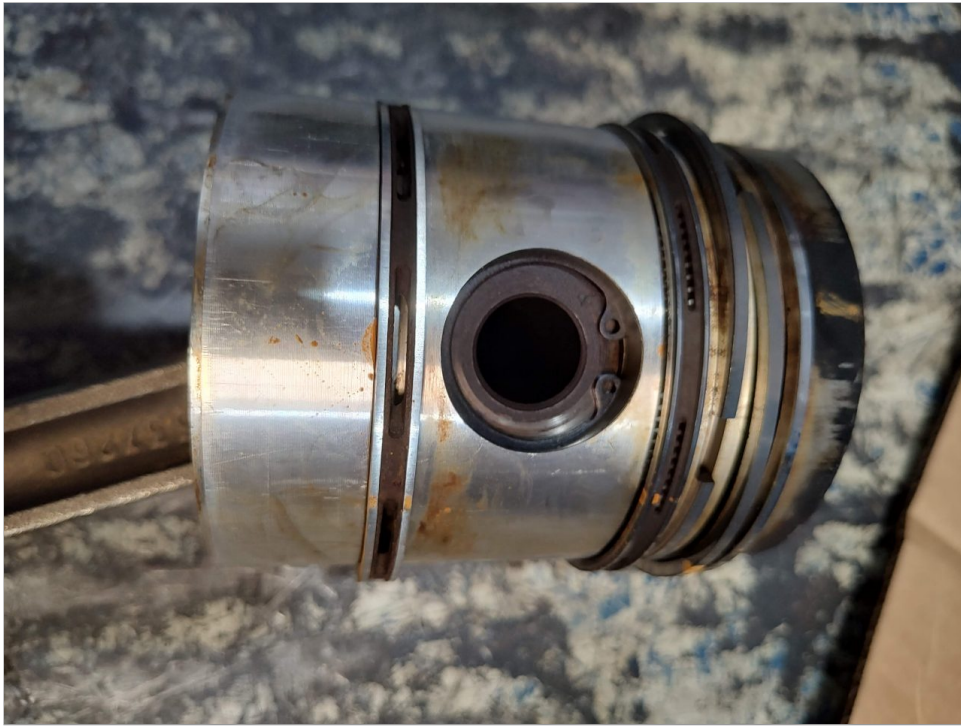
**Imagen 8**

*Aros en mal estado, se reemplazaron por nuevos en medida estándar*

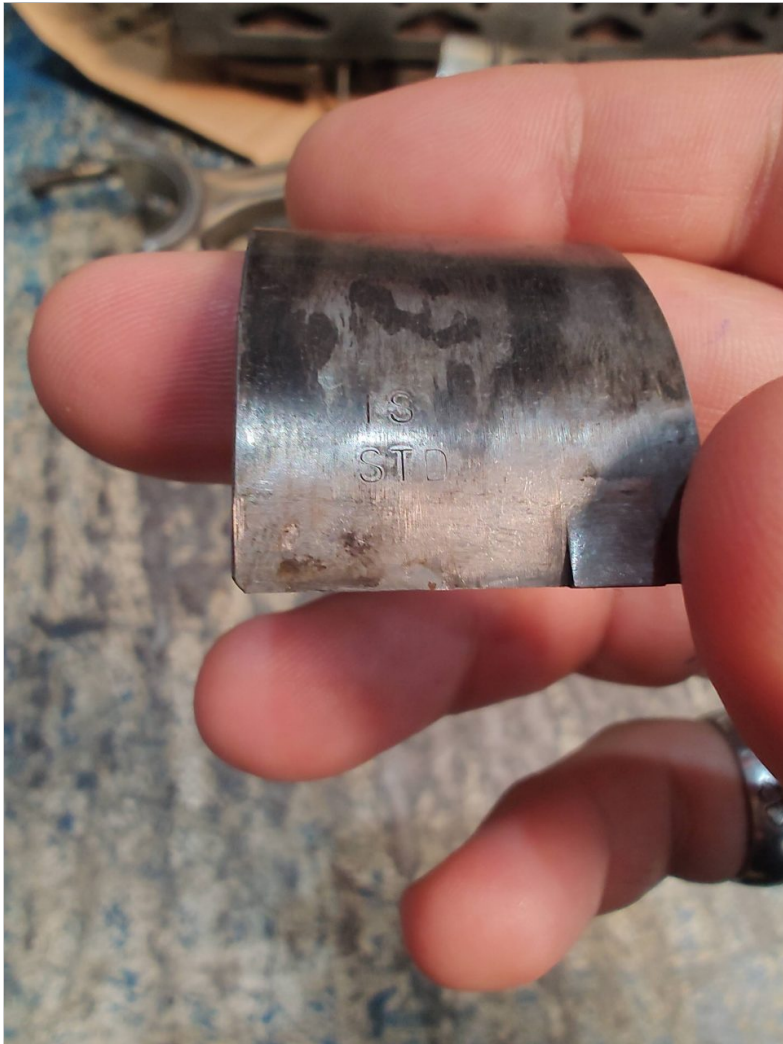
**Imagen 9**

*Metales en mal estado, se reemplazaron por nuevos en medida estándar*

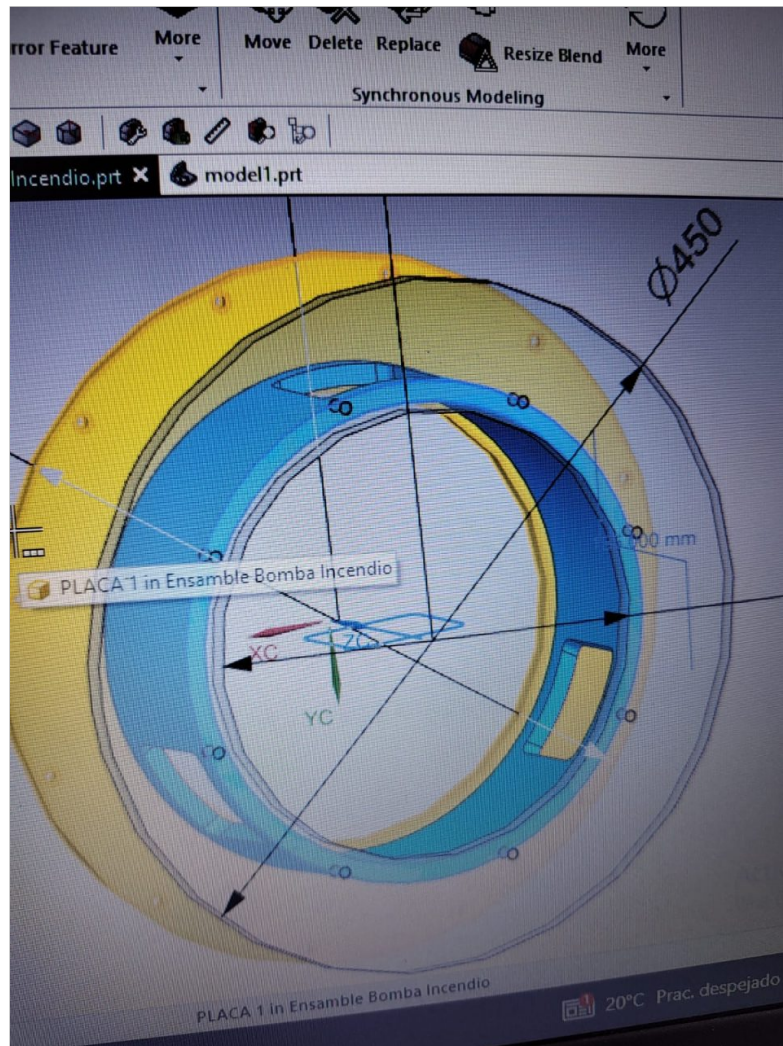
**Imagen 10**

*Se diseñó un acople para unir la bomba al motor*

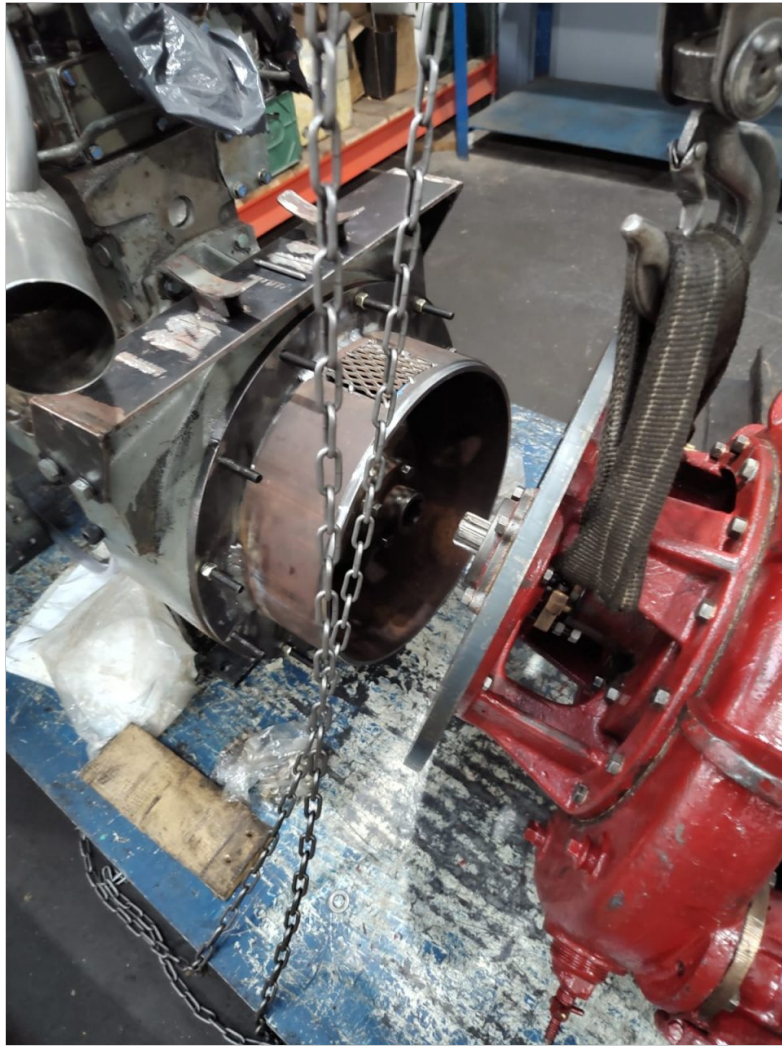
**Imagen 11**

*Se fabrica un acople para unir la bomba al motor*

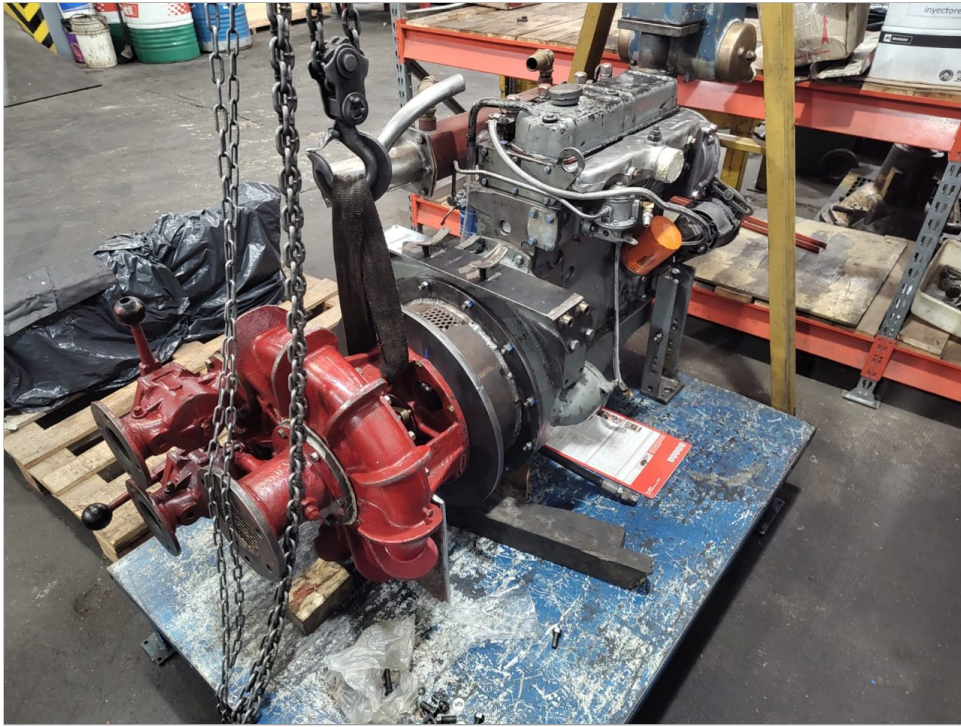
**Imagen 12**

*Montaje de ambos componentes*

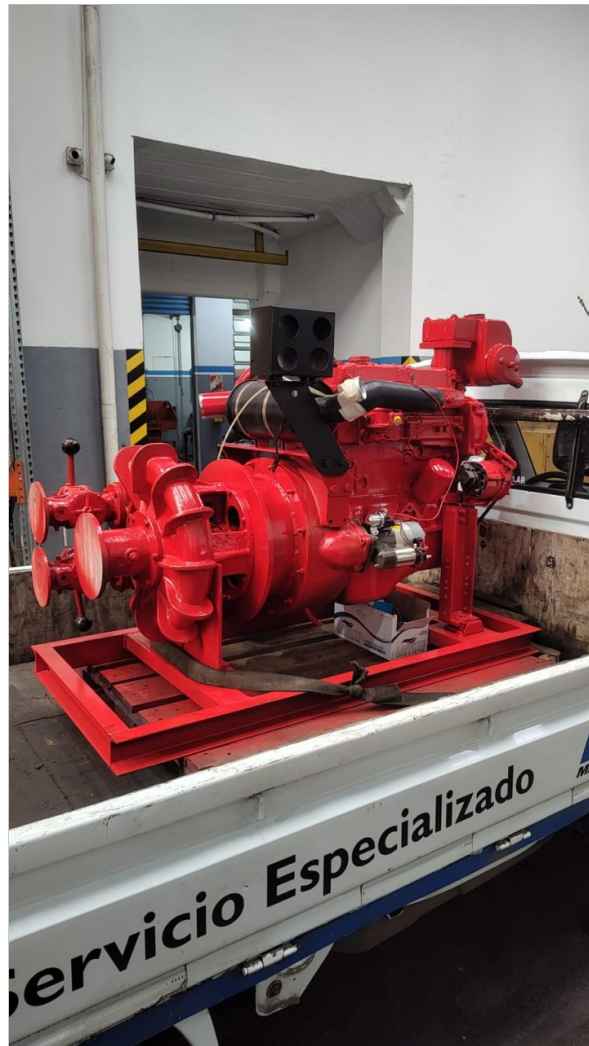
**Imagen 13**

*Se agrego tablero para instrumental y se pinto*
