<b>Nr OT</b>	289	<b>Fecha Informe</b>	24/04/2026
<b>Cliente</b>	Artug		
<b>Modelo</b>	CAT 3304	<b>Componentes</b>	Motor
<b>Atención</b>	Pablo Aquino	<b>Serie</b>	83z11838
<b>Serie Componente</b>	-	<b>Teléfono</b>	1162169252
<b>Equipo nº</b>	Proa	<b>Horas componente</b>	0
<b>Trabajo</b>	Performance	<b>Fecha intervención</b>	24/04/2026
<b>Informe nº</b>	2

Embarcación: Ciclón

### Comentarios del proceso de reparación

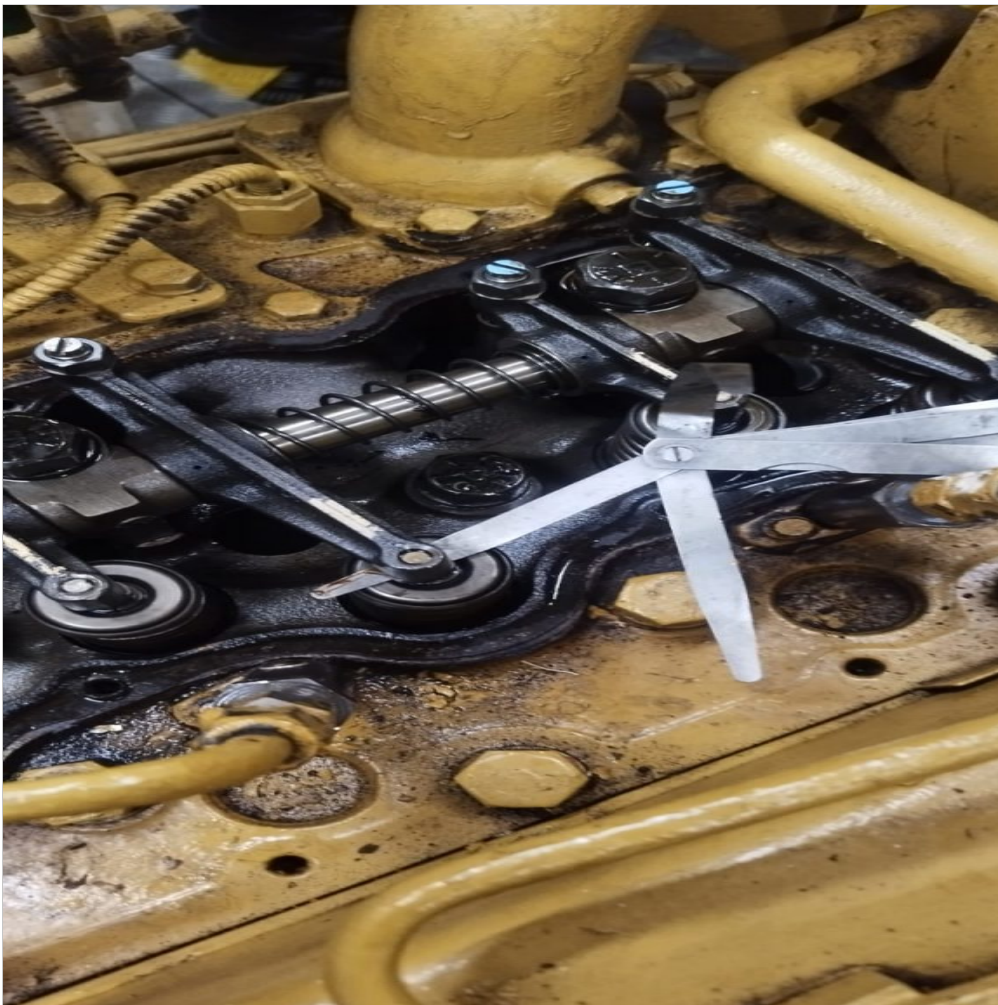
**Imagen 1**

Se realiza control y calibración de luz de válvulas.

*calibración de válvulas*

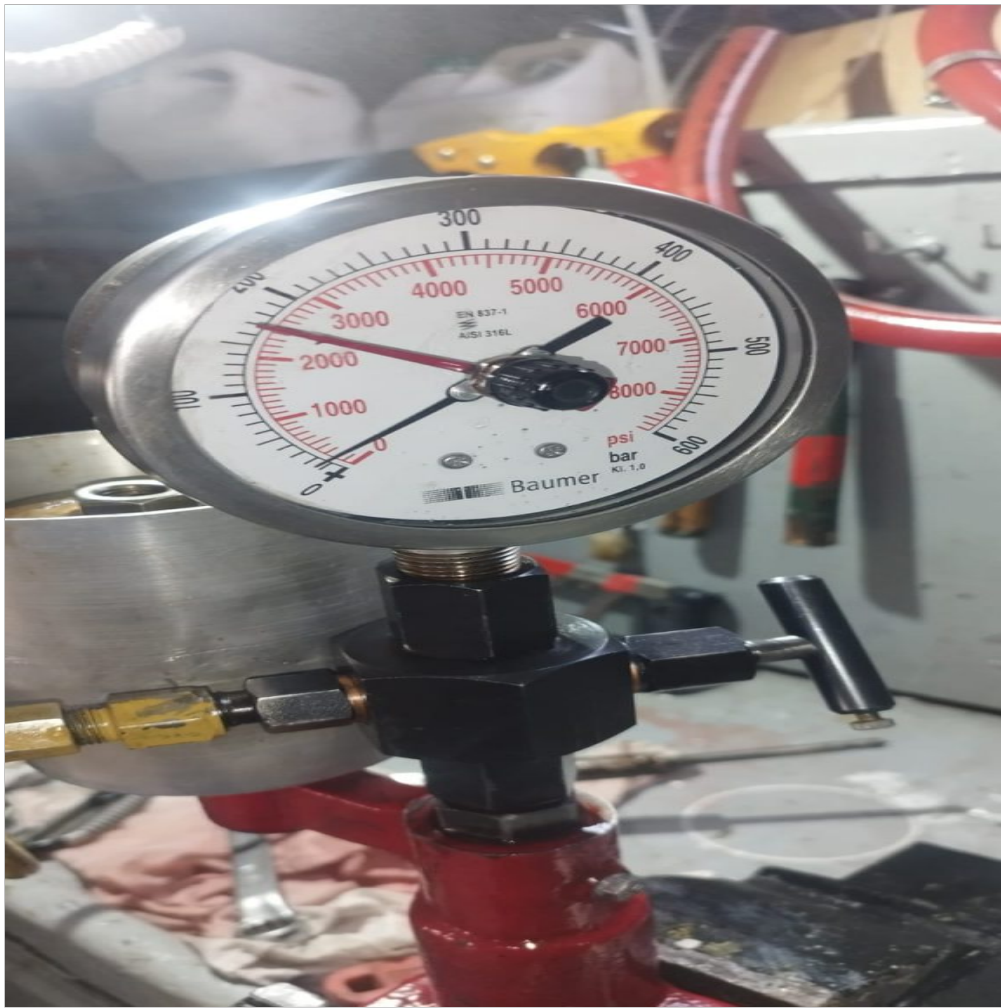
**Imagen 2**

Inyector N°1 2500 psi

*inyector N°1*

Se reemplazaron los sellos y arandelas de asiento de cada inyector. repuestos suministrado por el cliente.

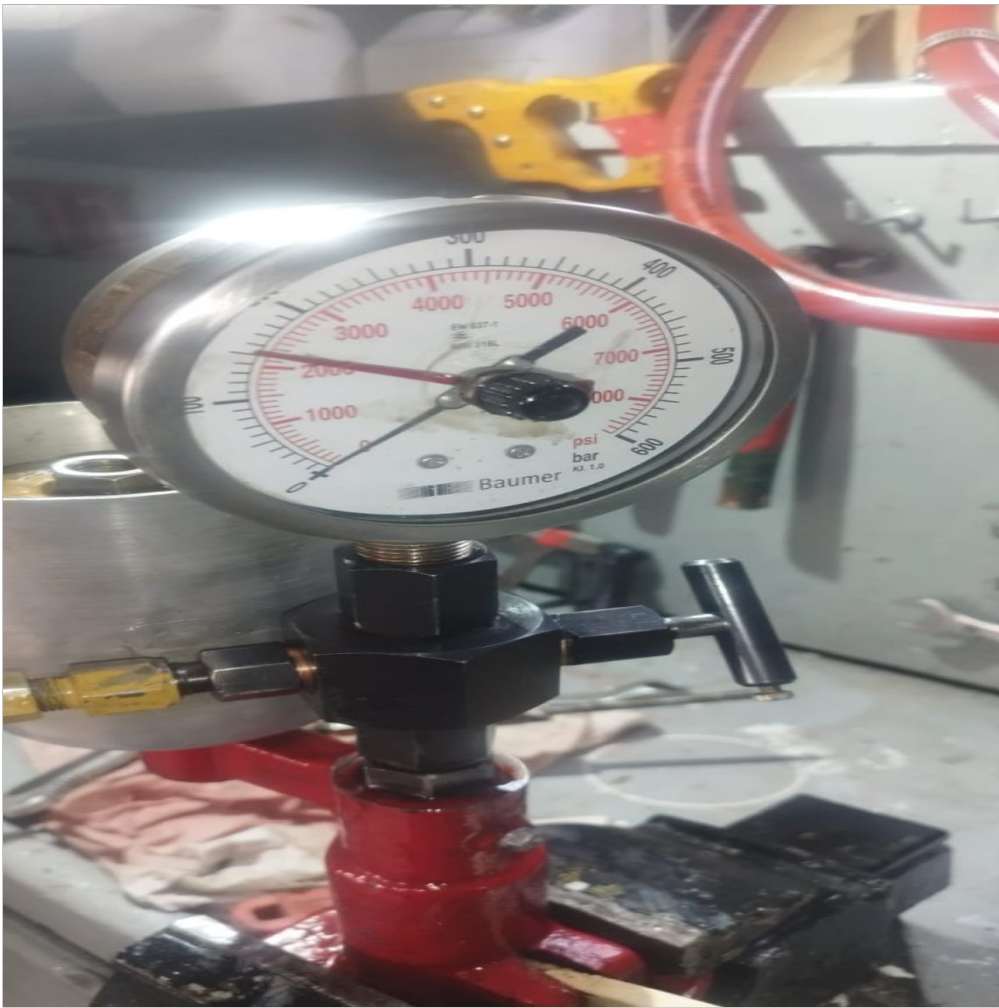
**Imagen 3**

inyector N°2 2200 psi

*inyector N°2*

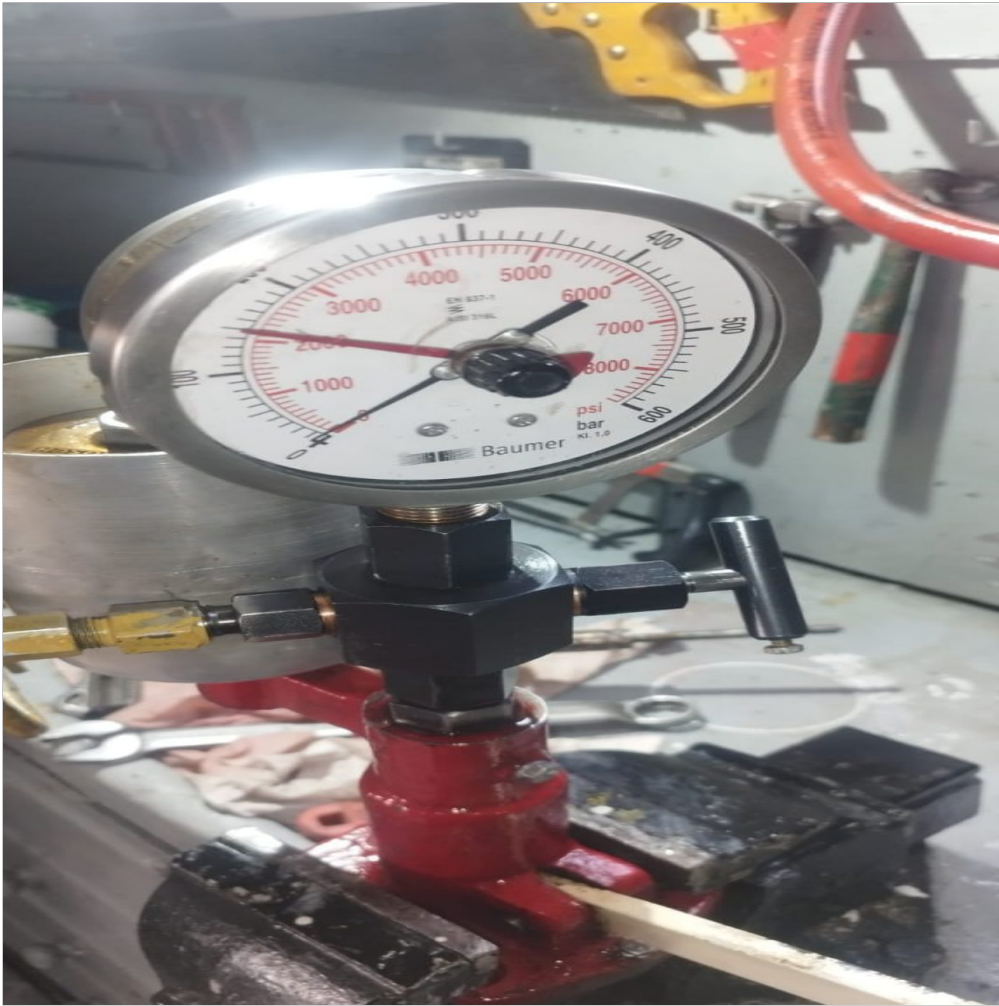
**Imagen 4**

inyector N°3 2200 psi

*inyector N°3*

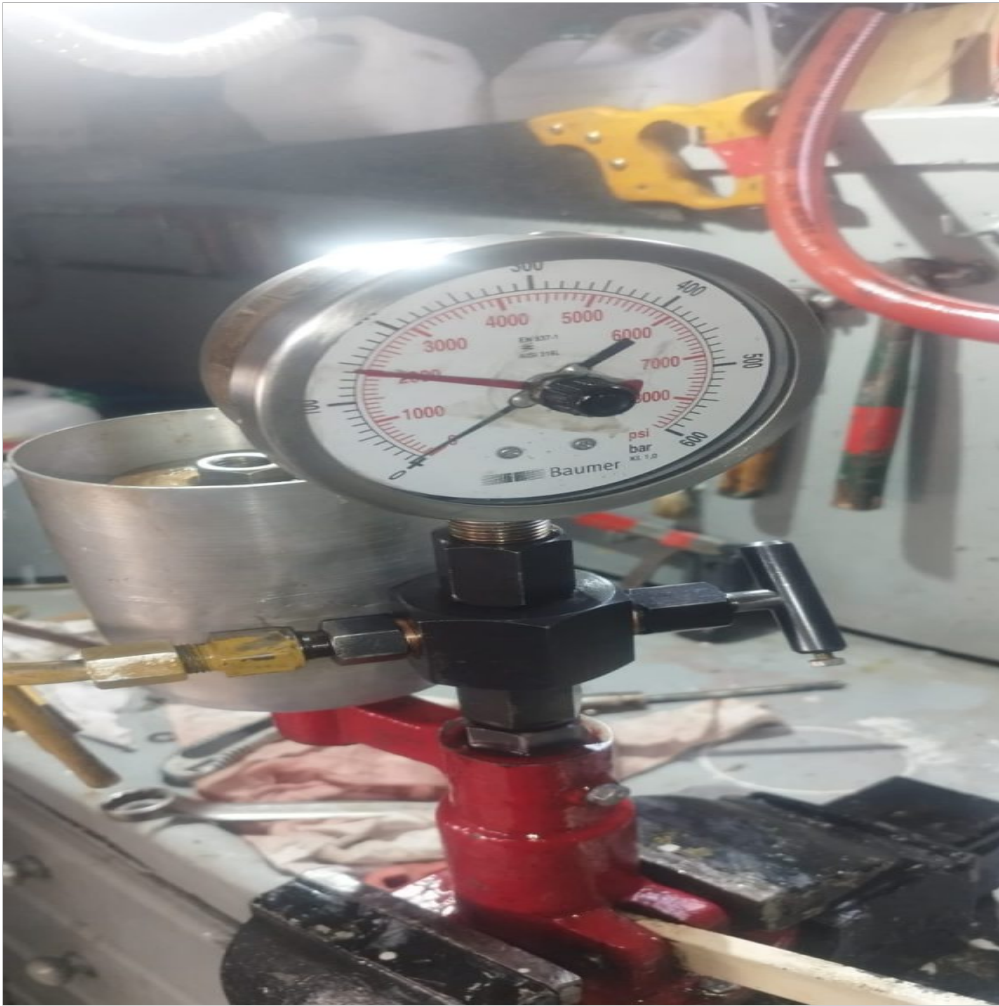
**Imagen 5**

inyector N°4 2000 psi

*inyector N°4*

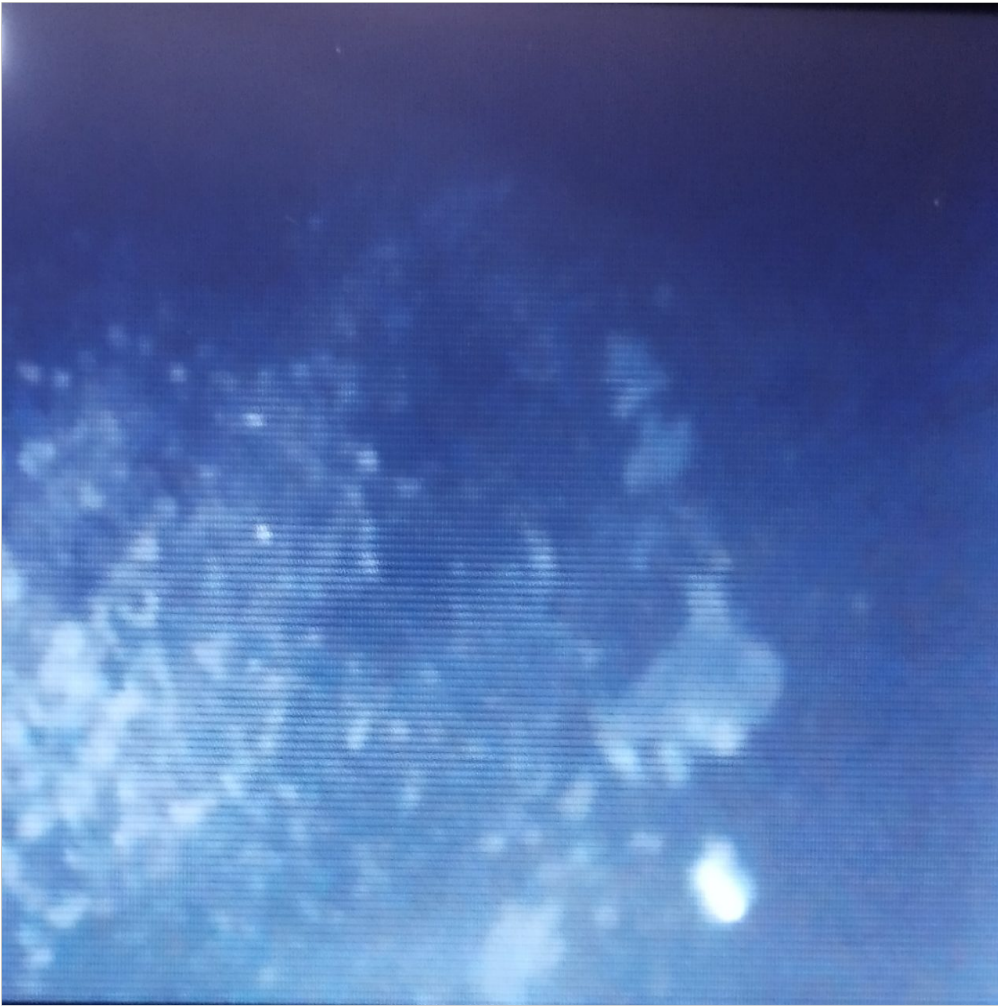
**Imagen 6**

Se realizo una inspección de los cuatro cilindros mediante boroscopio, en la cual se pudo observar formaciones de carbón producto de la combustión de cada cilindro, pero no se observo nada relevante.

*cilindro N°1*

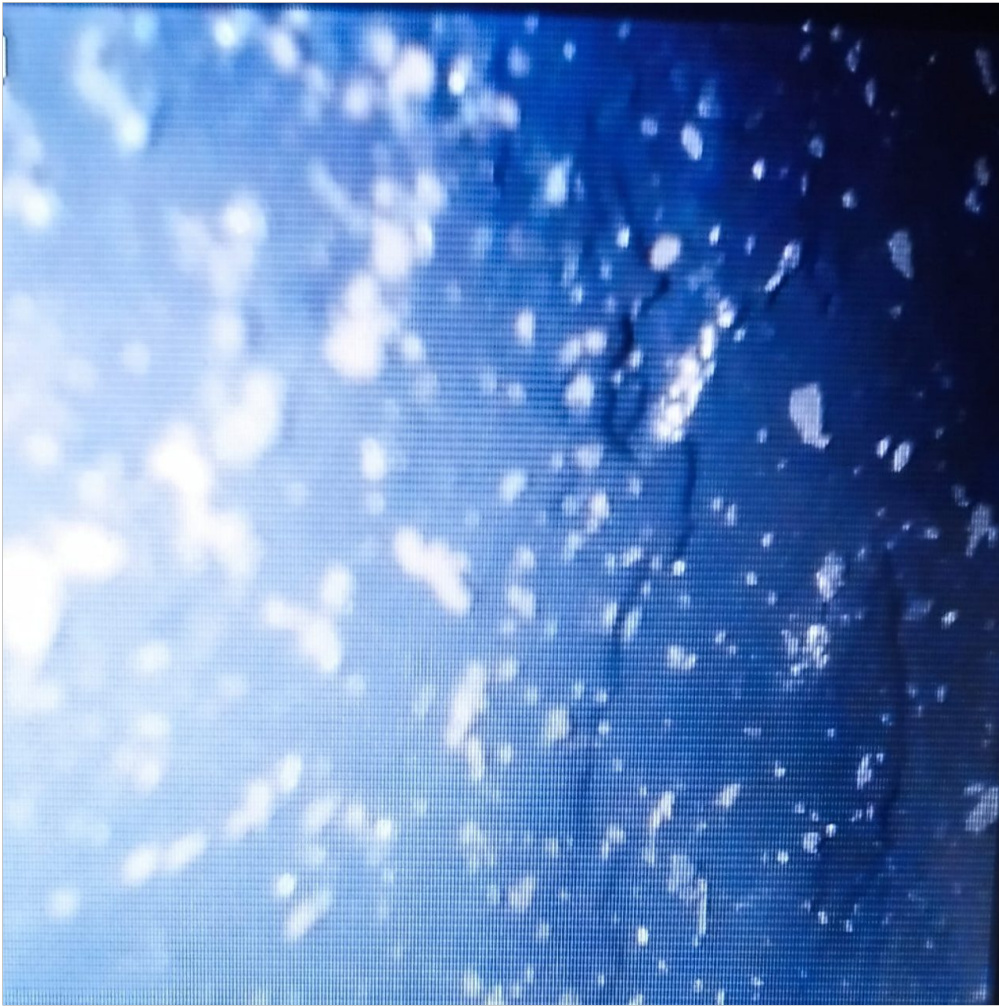
**Imagen 7**

*cilindro N°2*

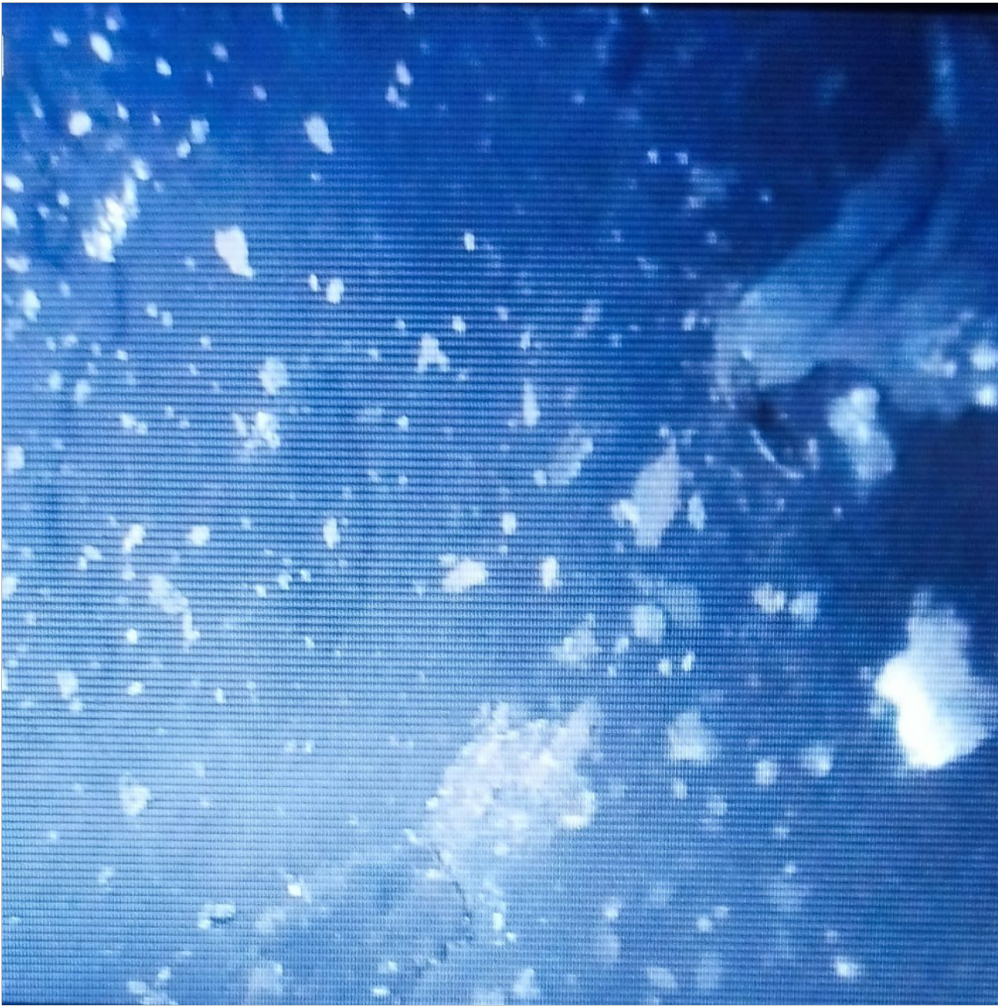
**Imagen 8**

*cilindro N°3*

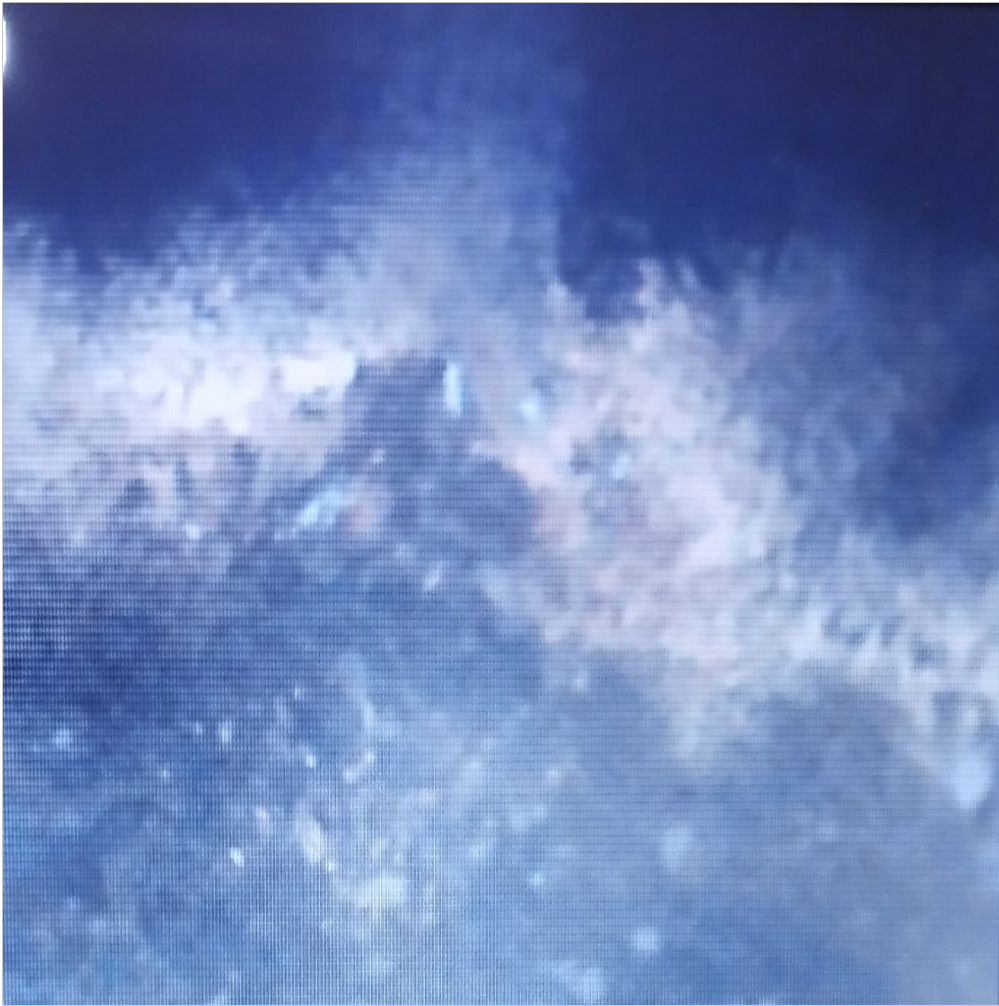
**Imagen 9**

*cilindro N°4*
