Nr OT	291	Fecha Informe	29/04/2026
Cliente	Artug		
Modelo	C4.4 3054	Componentes	Motor
Atención	Gustavo Ferligoj	Serie	J1Z05334
Serie Componente	J1Z05334	Teléfono	1154523103
Equipo nº	Estribor	Horas componente	5480
Trabajo	Mantenimineto Correctivo	Fecha intervención	29/04/2026
Informe nº	1

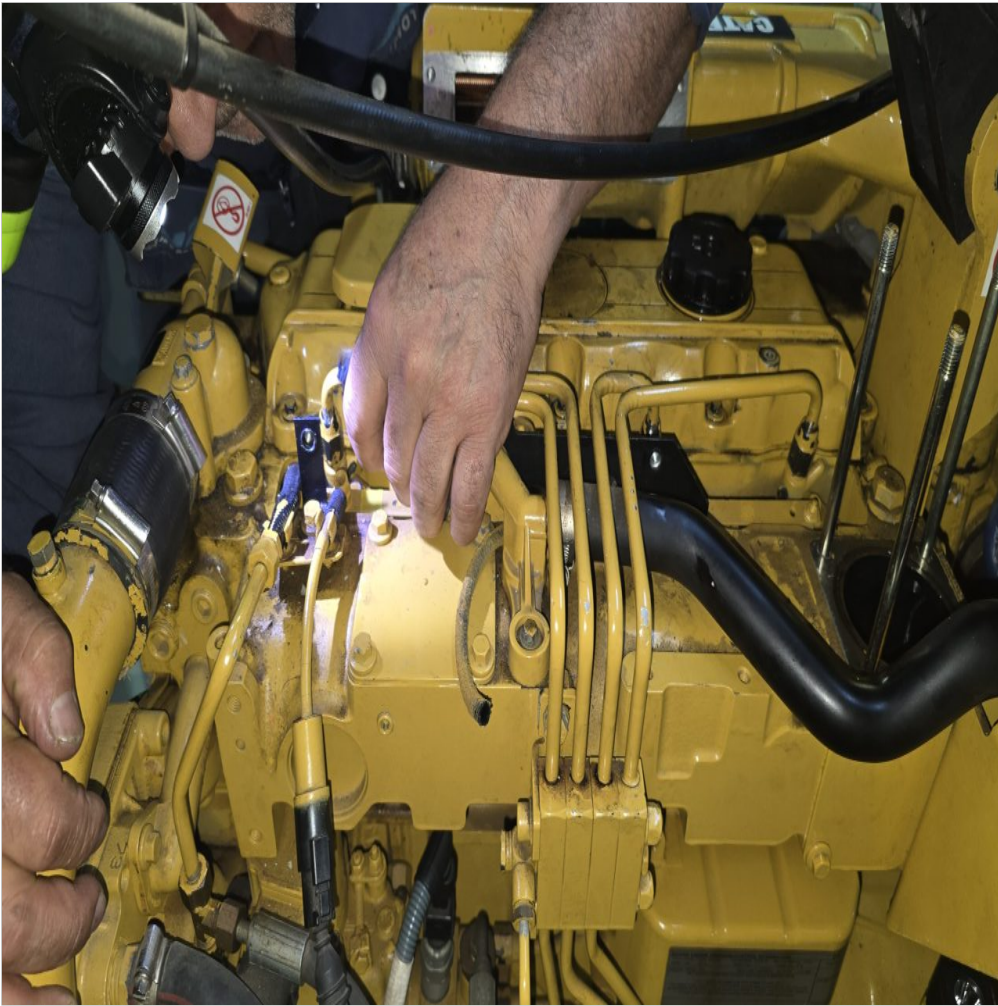
Imagen 1

Reemplazo de mangueras de retorno de inyectores

Realizamos inspeccion visual del equipo
Detectamos fugas de combustible en mangueras de retorno de los inyectores
Realizamos desmontaje de codo de admicion y proteccion en la zona de los inyectores
Realizamos reemplazo de mangueras de retorno de inyectores
Realizamos control de niveles, parametros y puesta en marcha

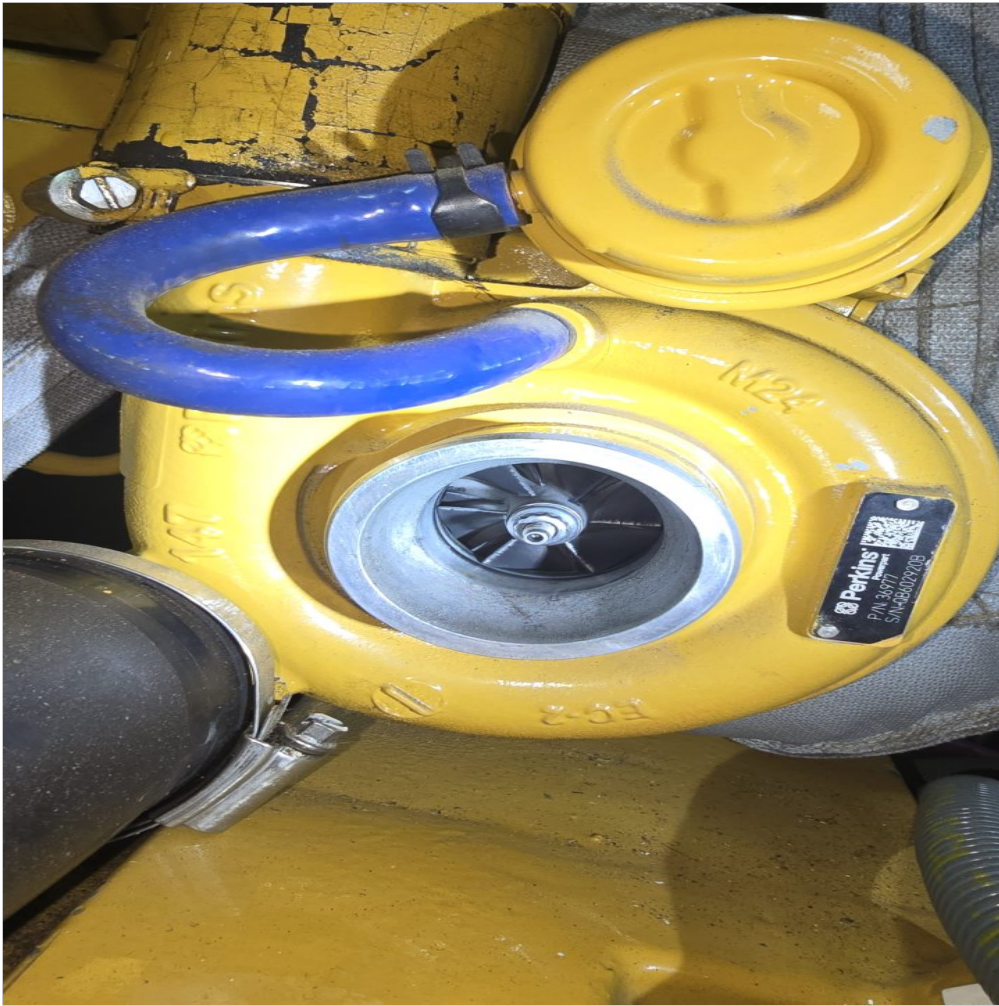
Imagen 2

Inspeccion de turbocompresor

Recomendamos realizar reemplazo de turbocompresor ya que el mismo no gira con facilidad posiblemente se encuentre la turbina de escape con exesivo carbon
Recomendamos realizar limpieza en carcasas delantera y traseras para detectar fugas
Recomendamos realizar limpieza en todo el circuito de admicion del motor ya que se encuetra con aceite
Recomendamos realizar reemplazo de filtros de venteo de motor

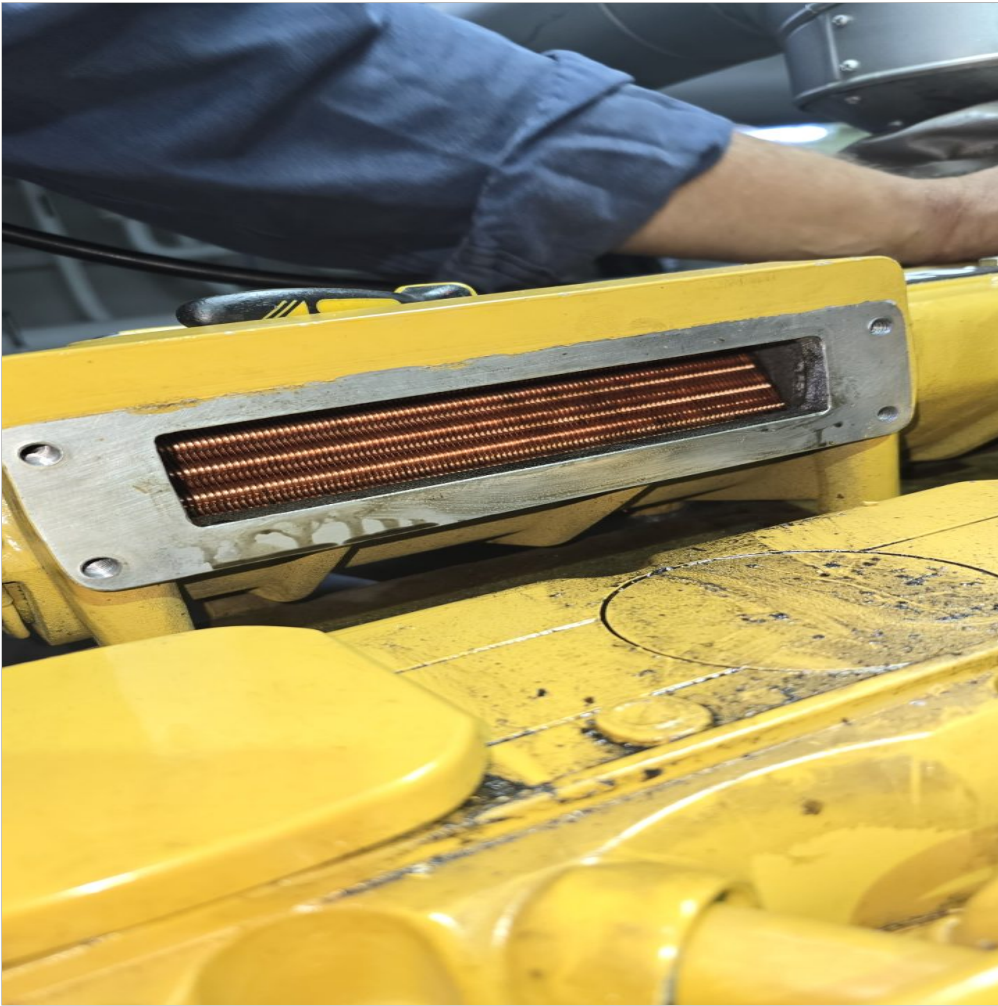
Imagen 3

Circuito de admision de aire con aceite

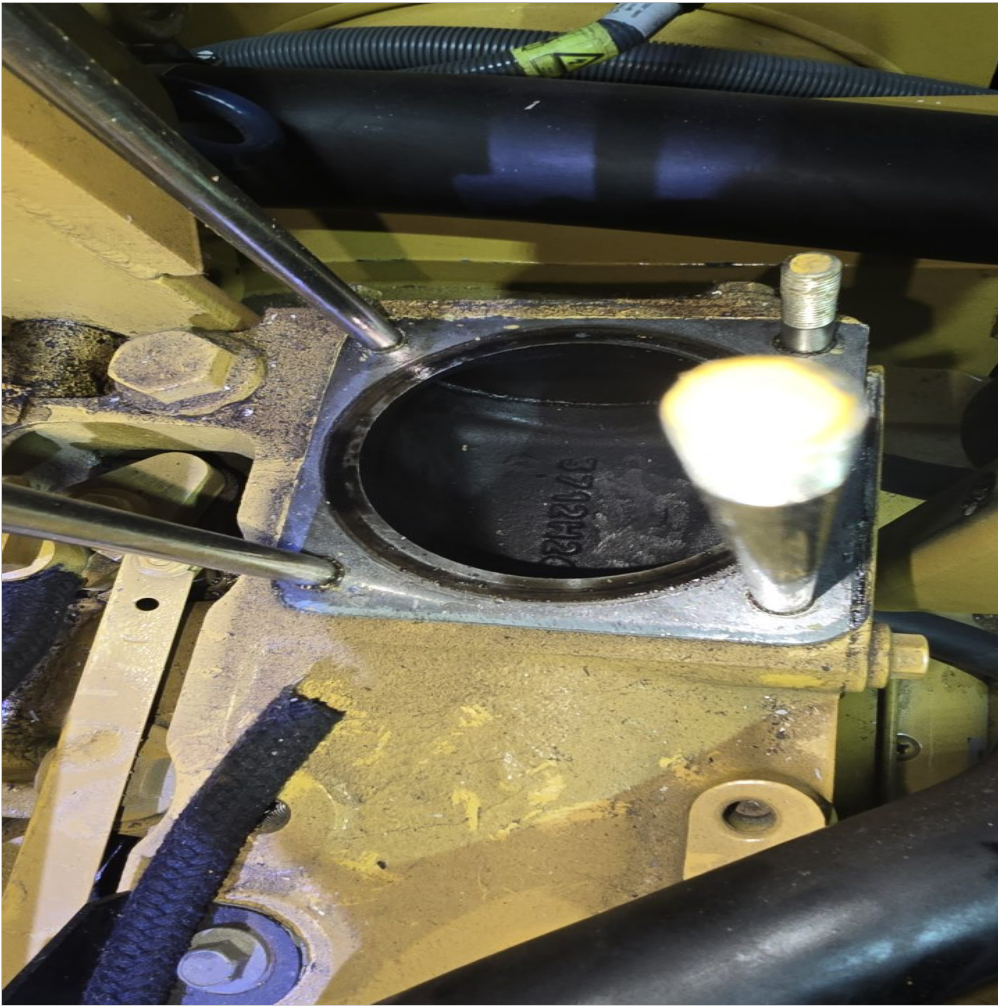
Imagen 4

Circuito de admision de aire con aceite
