Nr OT	OT271	Fecha Informe	30/04/2026
Cliente	Raizen Argentina s.a. shell		
Modelo	Cat 3412	Componentes	Motor
Atención	Uara	Serie	38S14092
Serie Componente	38S14092	Teléfono	11-3755-0107
Equipo nº	P8003	Horas componente	1605
Trabajo	Reemplazo de refrigerante	Fecha intervención	30/04/2026
Informe nº	1

Reemplazo de refrigerante de equipo p8003
Subsanar fugas de aceite , entrada y salida de turbo
Subsanar fugas de refrigerante por indicador de nivel de tanque

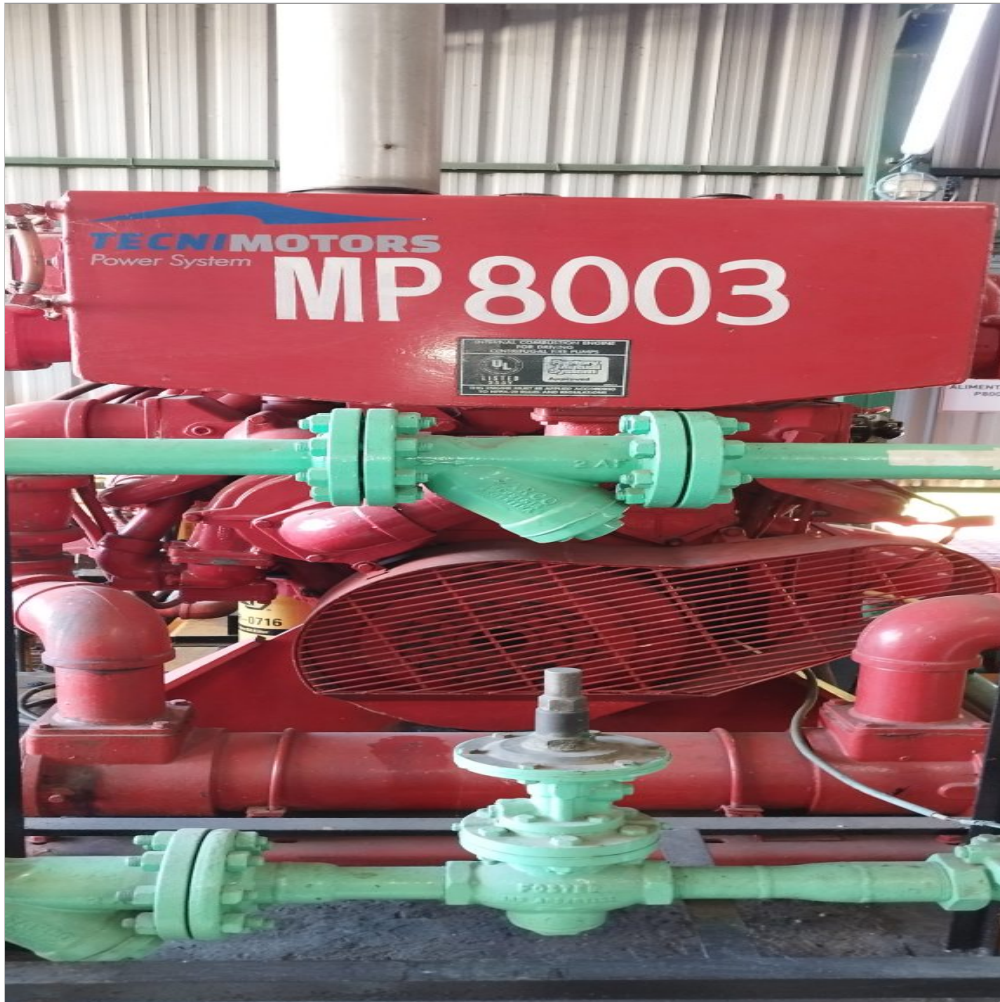
Imagen 1

Equipo p8003

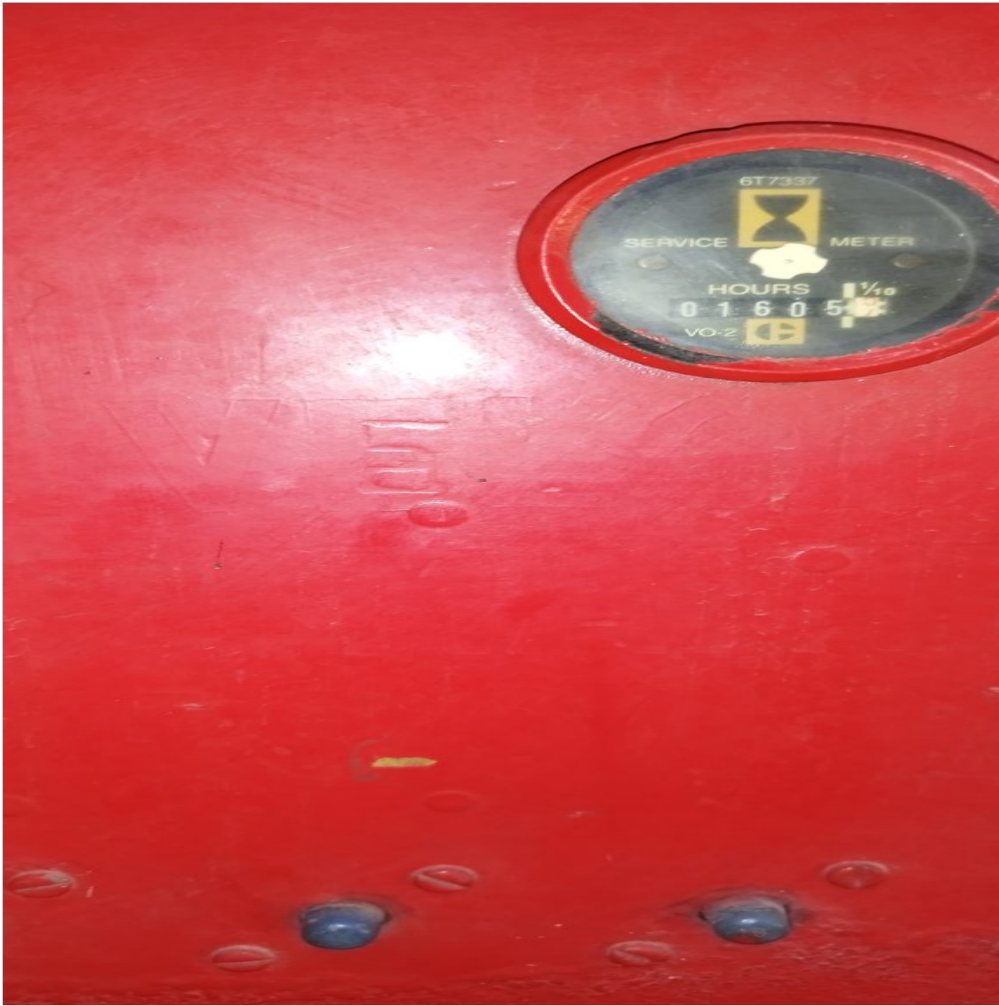
Imagen 3

Horometro del equipo

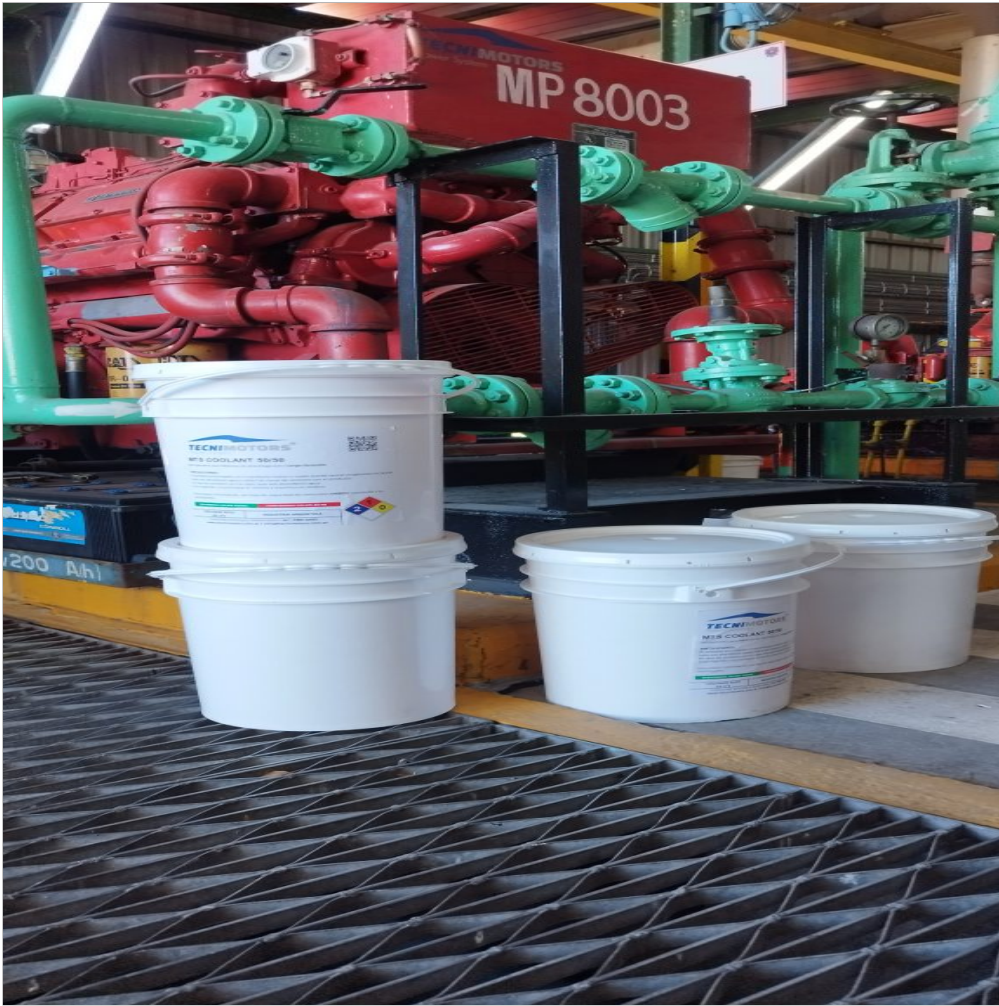
Imagen 4

Líquido refrigerante nuevo

Se realiza el llenado del circuito de refrigeración del motor con liquido refrigerante, el cual es suministrado por Tecnimotors.

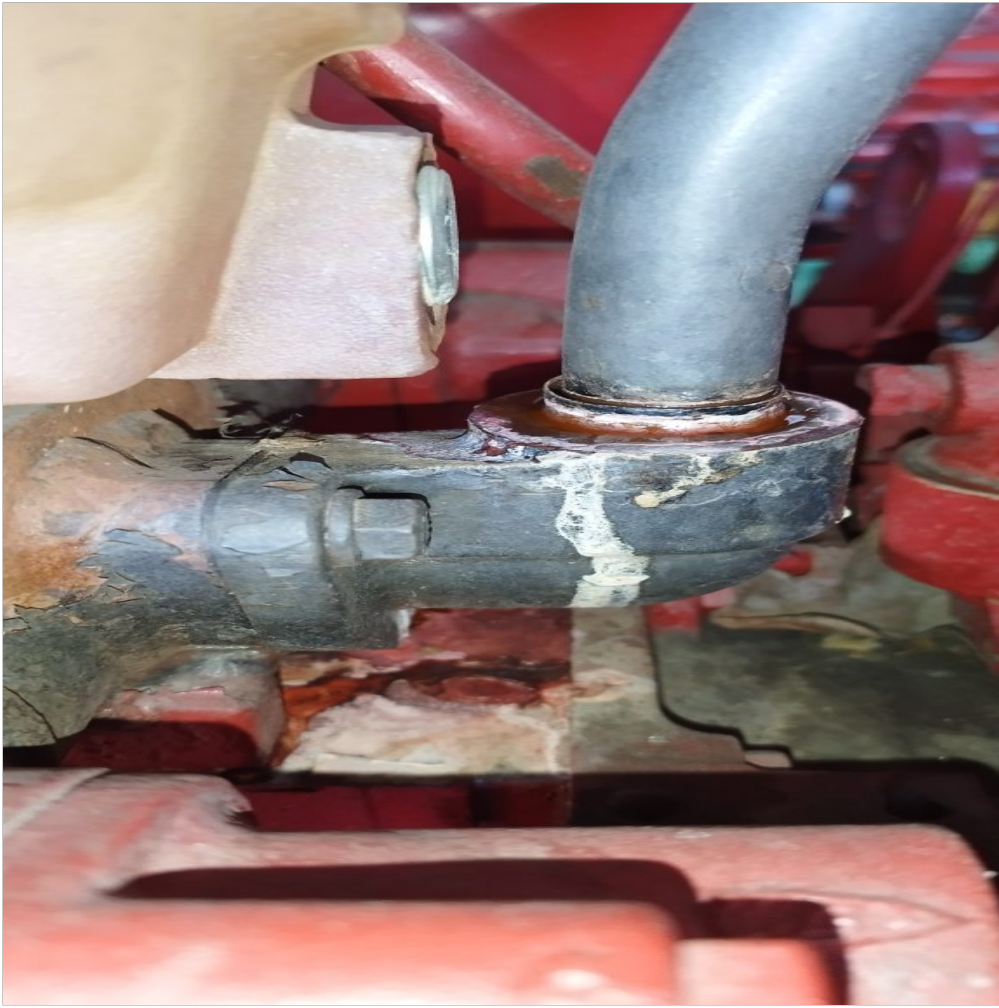
Imagen 5

Fuga de refrigerante

Subsanar fuga de refrigerante en conexión que va desde múltiple de escape a turbocompresor.
Revisar indicador de nivel de refrigerante.
Subsanar fugas en cañería de indicador de nivel de refrigerante.
Reemplazar tapa de tanque de expansión

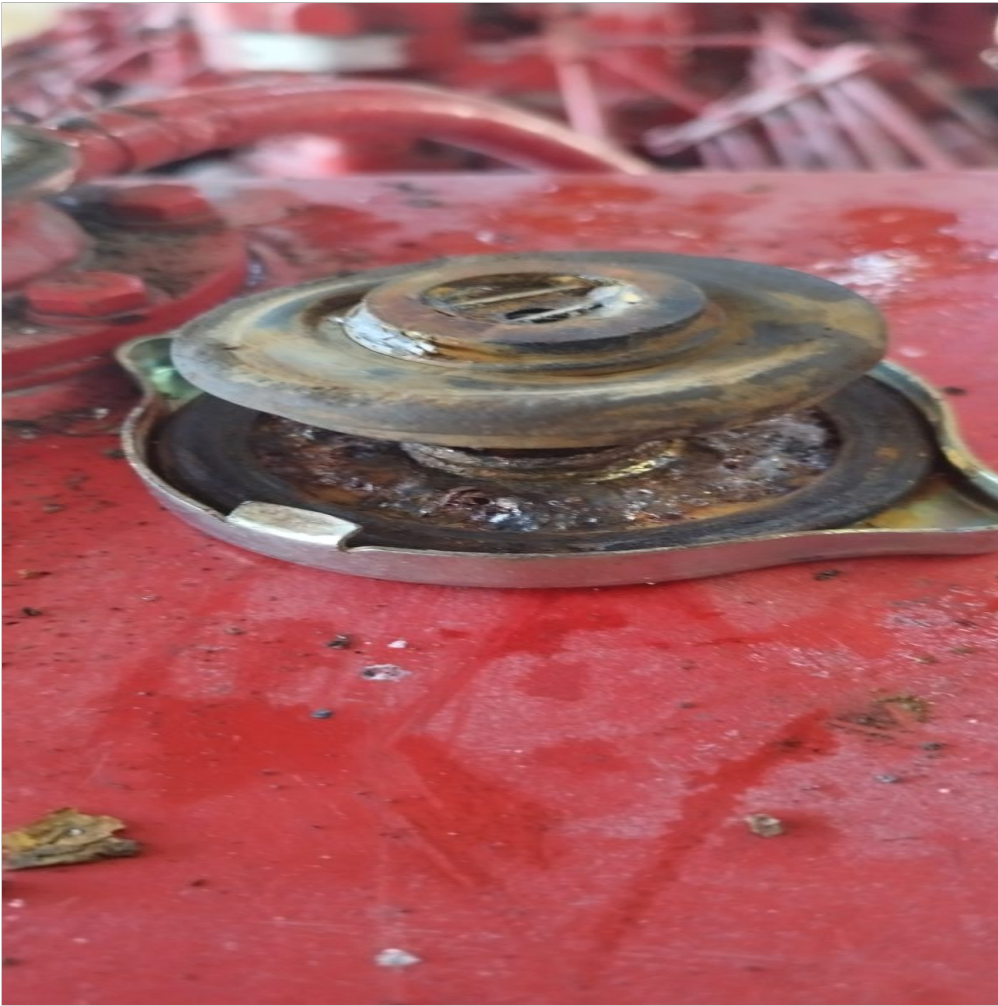
Imagen 6

Reemplazar tapa de depósito de refrigerante

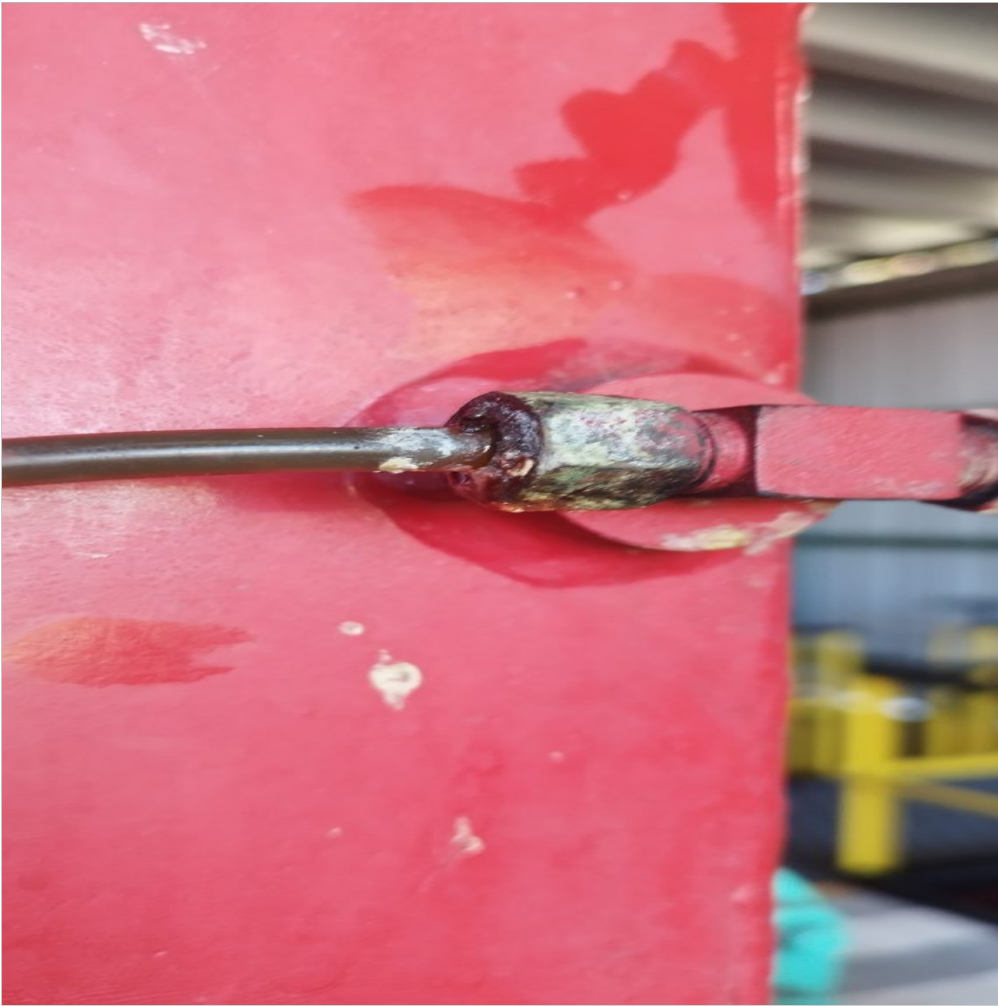
Imagen 9

Subsanar fuga de cañería de nivel de refrigerante
