| <b>Modelo</b> | Volvo Penta - TAD731GE | <b>Componentes</b> | - |
| <b>Equipo nº / Nombre de la embarcación</b> | Motor - Bow Thruster | <b>Horas componente</b> | 0 |
| <b>Trabajo</b> | Instalacion de equipo en embarcacion | <b>Fecha intervención</b> | 14/04/2026 |

Se realiza Ingeniería e Instalación de Motor Diésel Volvo TAD731GE para el Sistema de Propulsión Bow Thruster en la embarcación Ciudad de Bs.As de Colonia Express.

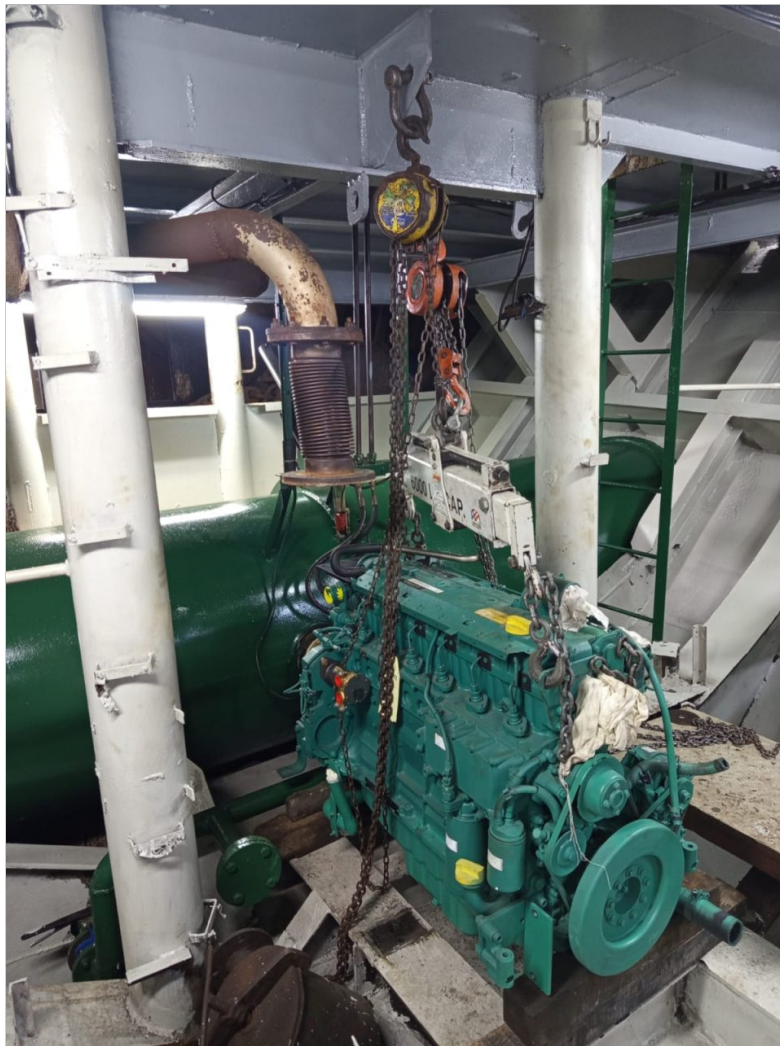
**Imagen 1**

*Maniobra de Instalación y alineacion.*

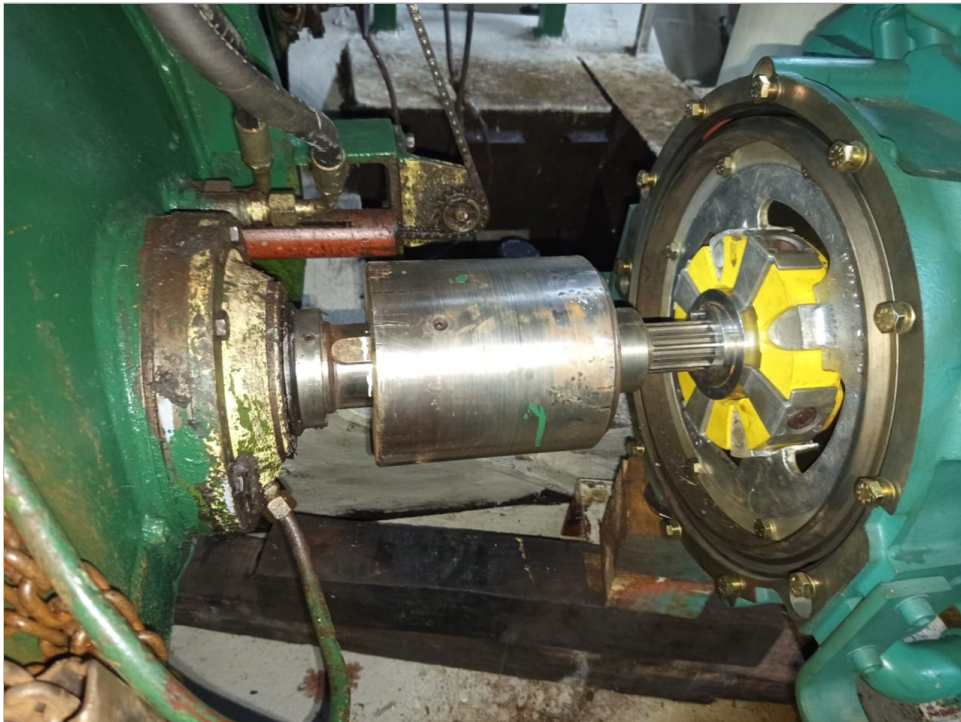
**Imagen 3**

*Maniobra de Instalación y alineacion.*

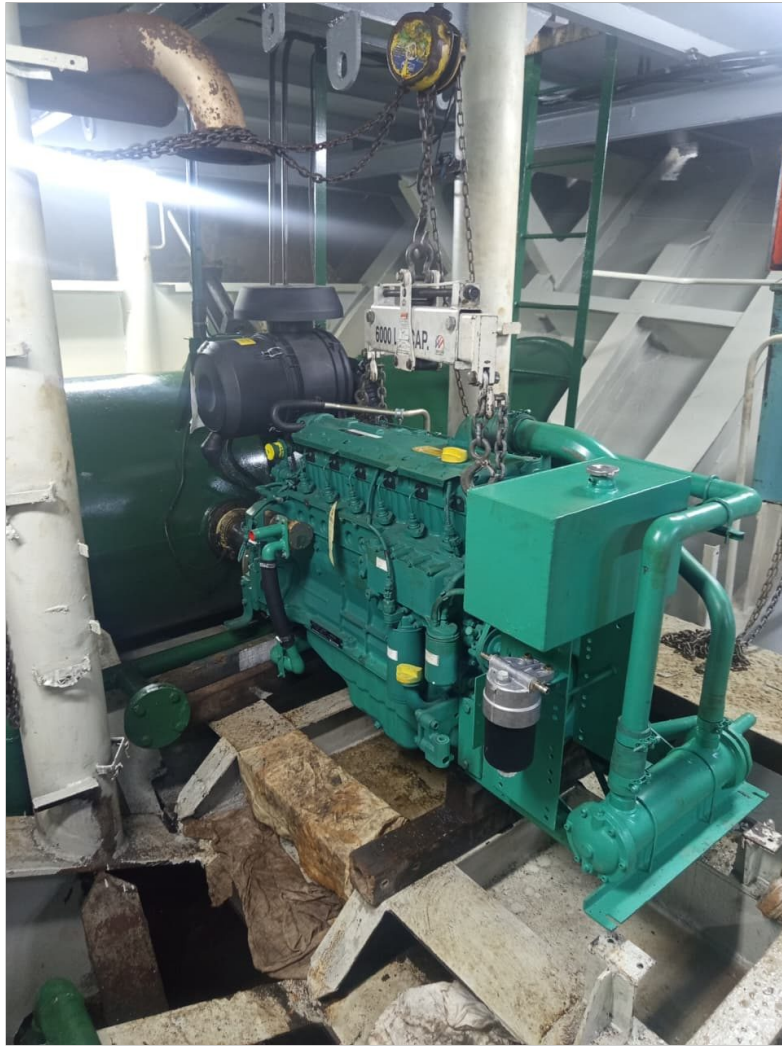
**Imagen 4**

*Acondicionamiento del equipo.*

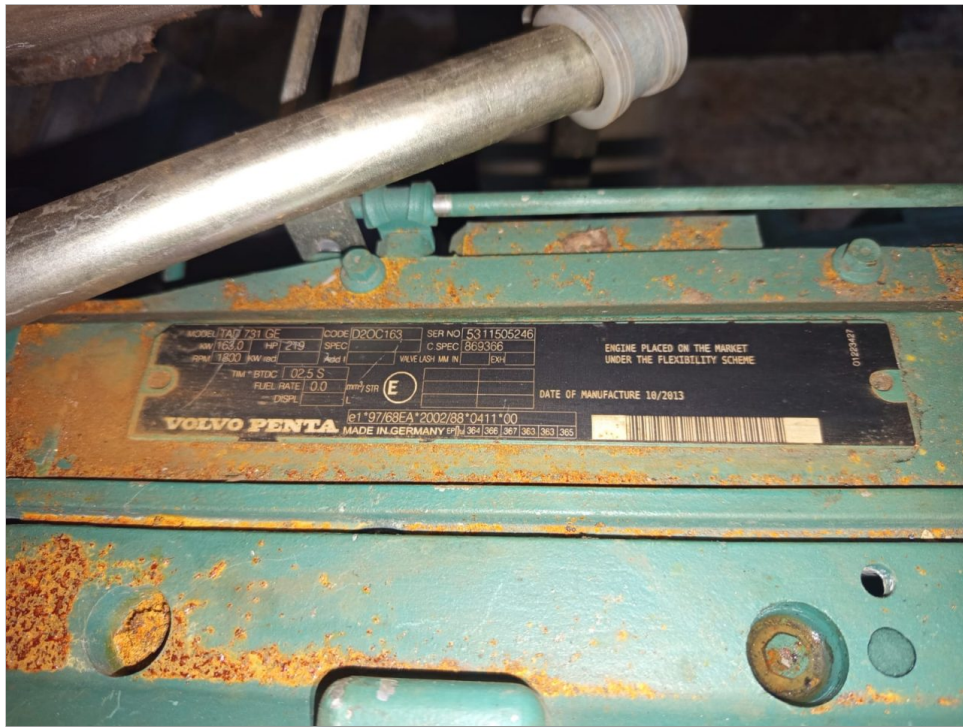
**Imagen 5**

*Motor - Bow Thruster (Volvo Penta)  
Placa identificatoria.*

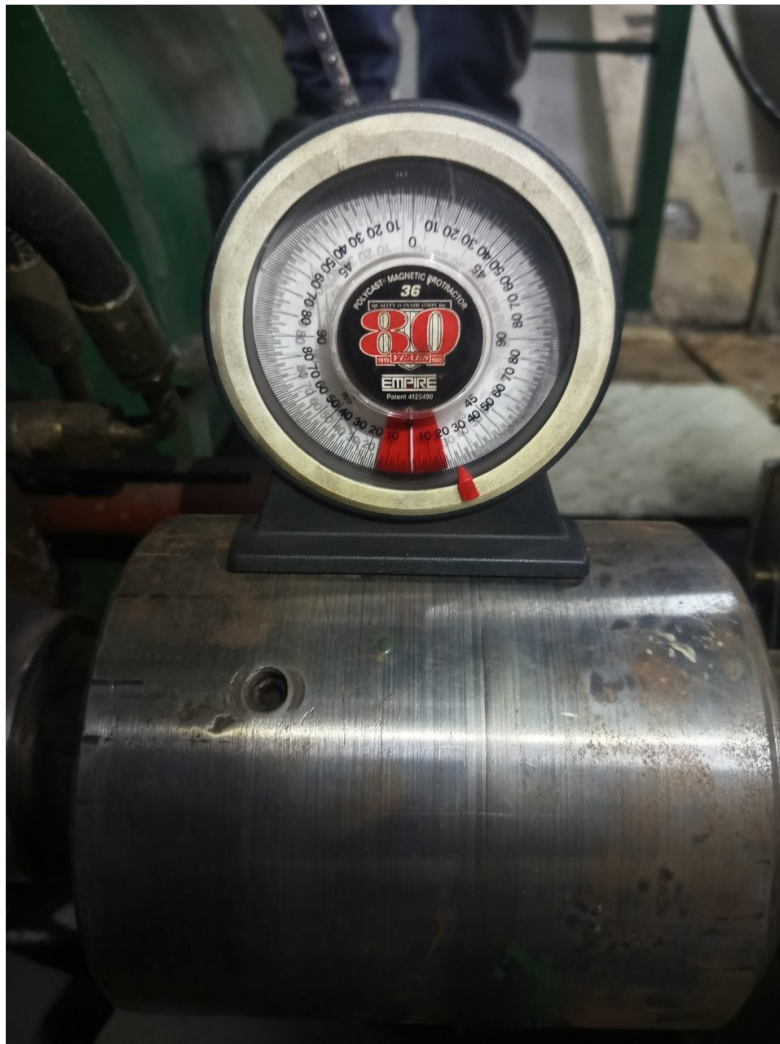
**Imagen 6**

*Control de alineación de línea de eje.*

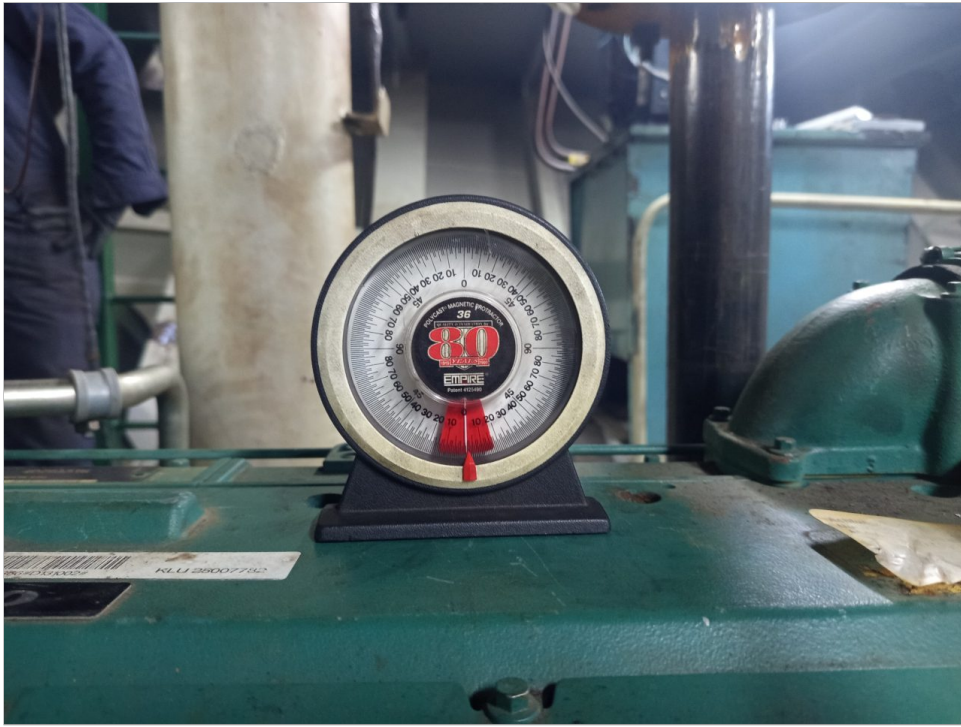
**Imagen 7**

*Pre-alineación del motor*

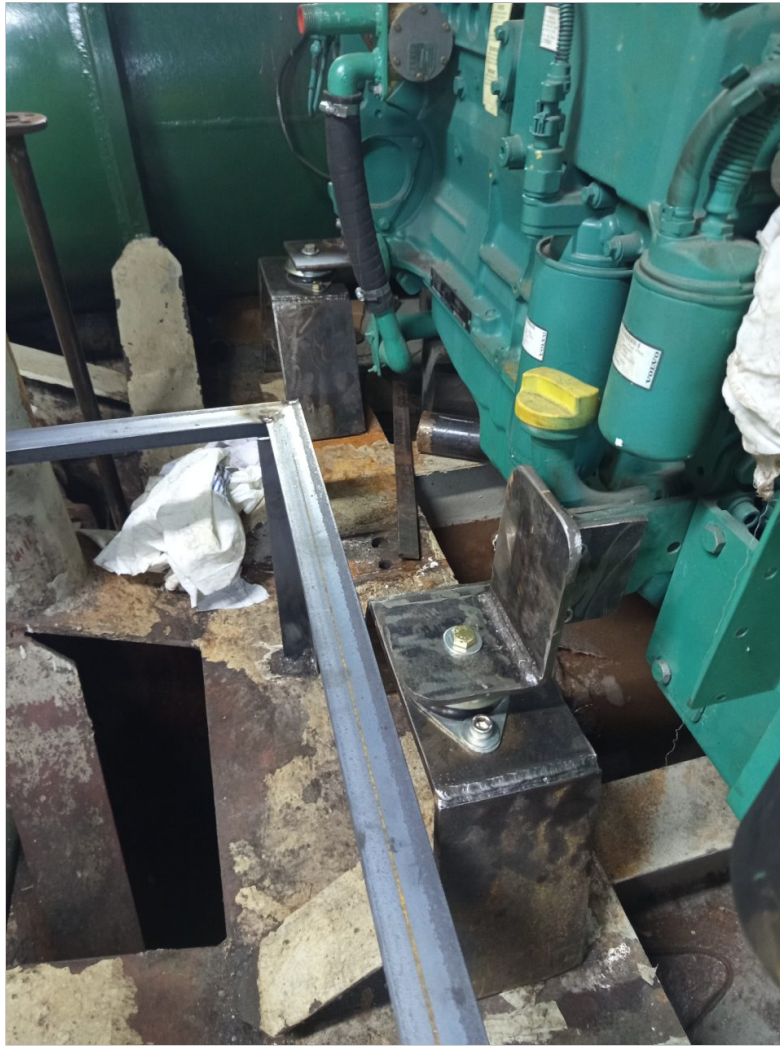
**Imagen 8**

*Instalación de patas de apoyo y anti-vibratorios.*

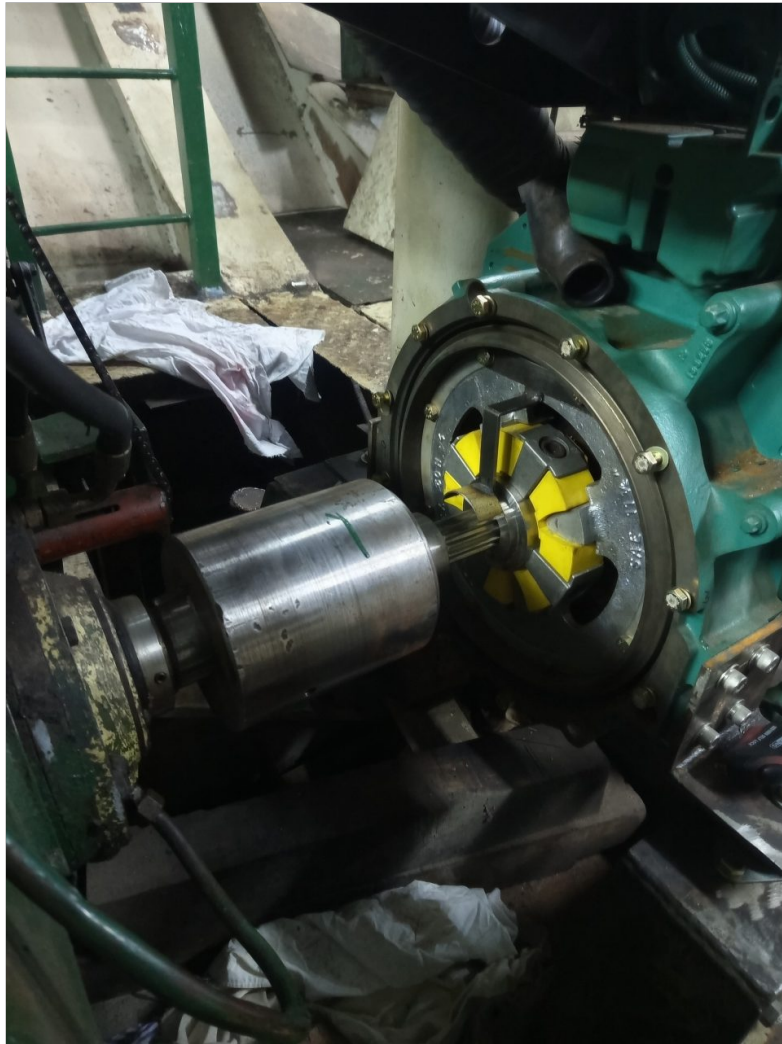
**Imagen 9**

*Manchonado del equipó*

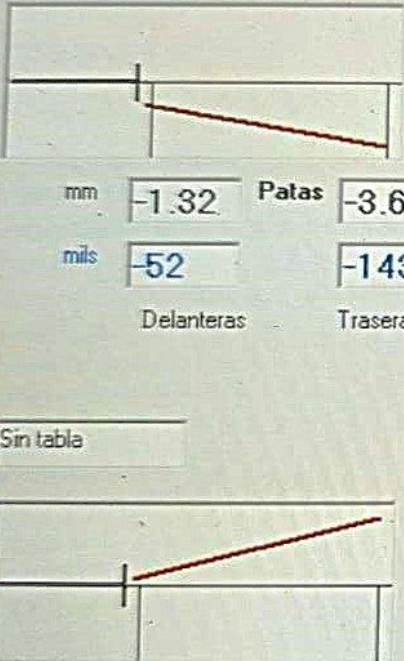
**Imagen 11**

-1.26 -49.7

0.53 20.9

mm -1.32 Patas -3.64

0.64 25.2

-1.53 -60.4

mm 0.81 Patas 7.51

*Control de alineación inicial previo a correcciones.*
