| <b>Modelo</b> | Cat 3500 | <b>Componentes</b> | Generador |
| <b>Trabajo</b> | Chequeo por falla. | <b>Fecha intervención</b> | 30/05/2026 |

El cliente solicita asistencia por falla en el grupo generador N°2, el cual dejo de generar.

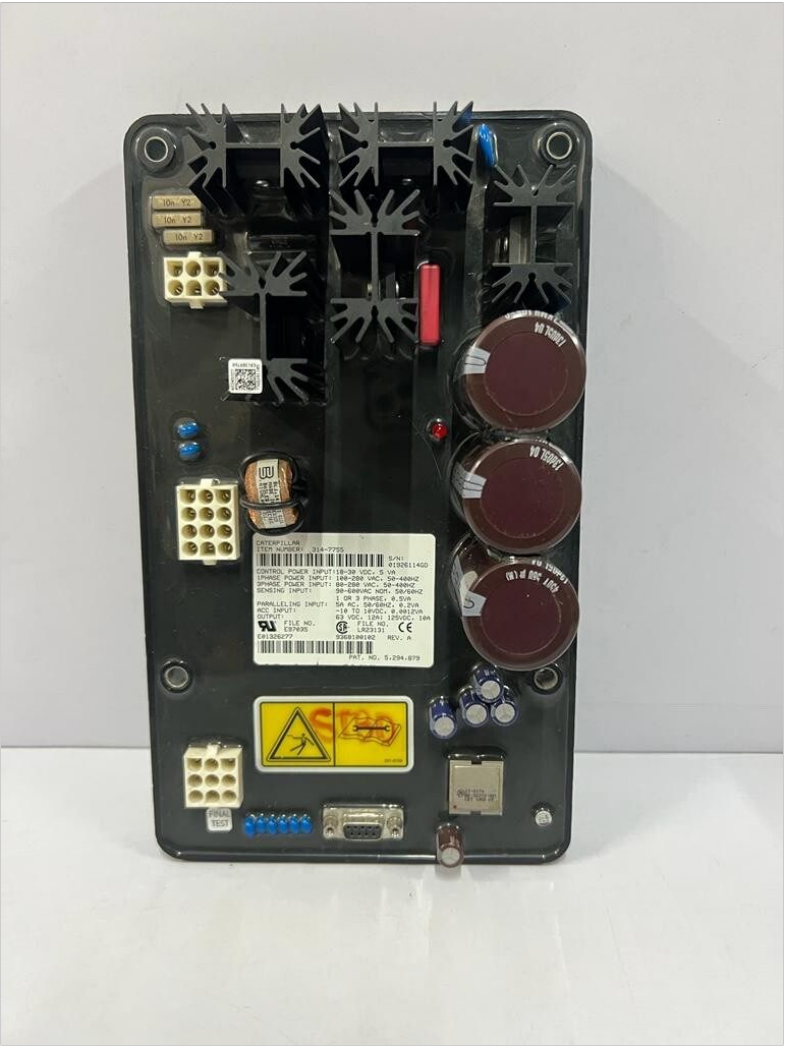
Se comenzó realizando la puesta en marcha del equipo en vacío, notando que el mismo generaba solo 3voltios.

Se optó por realizar la prueba manual del sistema entregando una tensión de 12v al sistema de excitación del generador, notando que el equipo comenzó a generar los 400v óptimos, este proceso debería realizarlo el regulador de voltaje, el cual no está entregando el voltaje de excitación al grupo, por lo que deberá ser reemplazado.

El cliente nos comenta que se realizaron trabajos en los bancos de batería del grupo electrógeno y luego de esto comenzó con las fallas en el regulador de voltaje, por lo cual la posible causa raíz del problema haya sido un pico de tensión en el circuito de 24voltios el cual dañó el regulador de voltaje.

Se recomienda realizar la compra del regulador de voltaje urgente para poner en funcionamiento el grupo electrogeno

Número de parte regulador : 314-7755
