| <b>Modelo</b> | Cat C18 | <b>Componentes</b> | - |
| <b>Equipo nº / Nombre de la embarcación</b> | Estribor | <b>Horas componente</b> | 13494 |
| <b>Trabajo</b> | Chequeo por falla | <b>Fecha intervención</b> | 04/07/2026 |

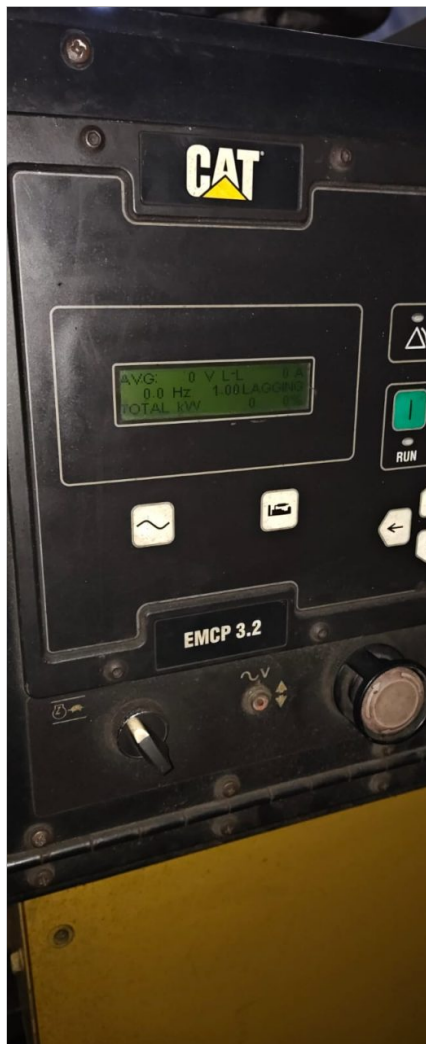
**Imagen 1**

Posteriormente, se efectuó una revisión del panel EMCP, observándose que la perilla de selección de velocidad (baja/nominal) se encontraba posicionada en velocidad baja. En dicha posición, el motor está configurado para operar a 1200 RPM.

Asimismo, se verificó que el umbral de activación de la alarma de baja velocidad estaba configurado en 1275 RPM. Debido a que el motor operaba a 1200 RPM, la alarma se activaba de manera normal.

*Perilla en posición velocidad baja*

Se procedió a cambiar la posición de la perilla a velocidad nominal (1500 RPM) y se realizó un nuevo arranque del motor desde el controlador ComAp. El motor alcanzó correctamente las 1500 RPM y operó con normalidad, sin registrarse alarmas ni fallas.

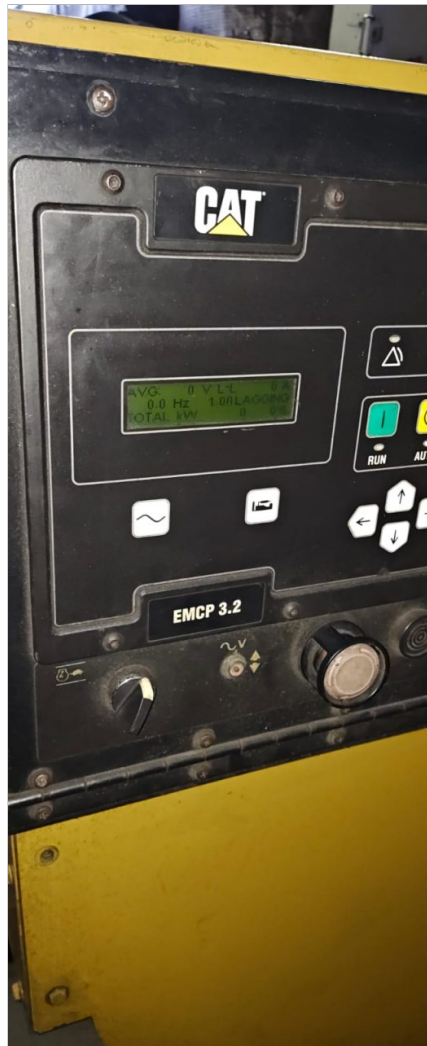
**Imagen 2**

*Perilla en posición velocidad Nominal*

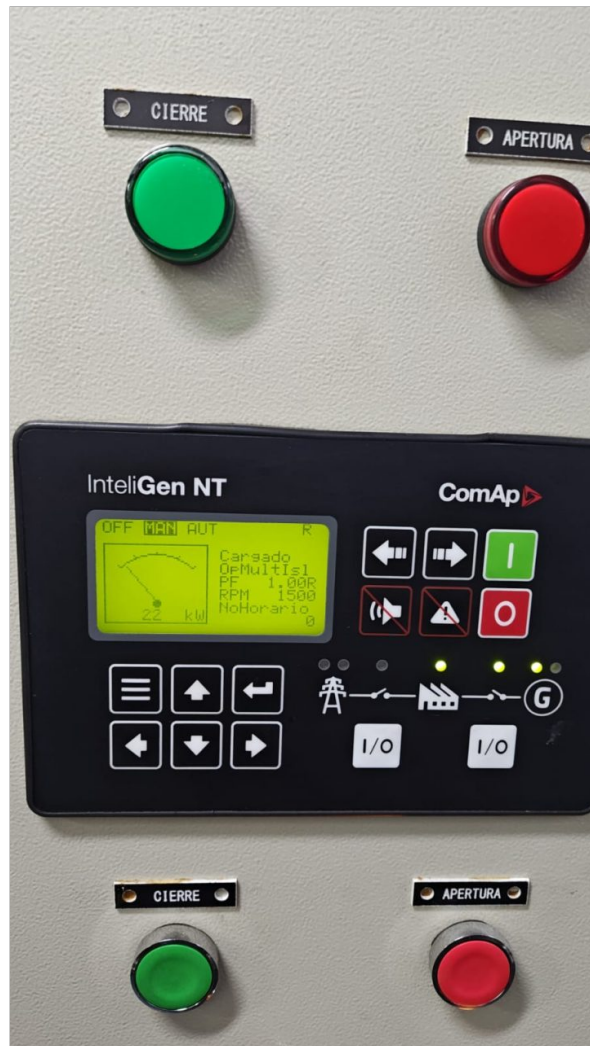
**Imagen 3**

*Grupo en barra funcionando correctamente*

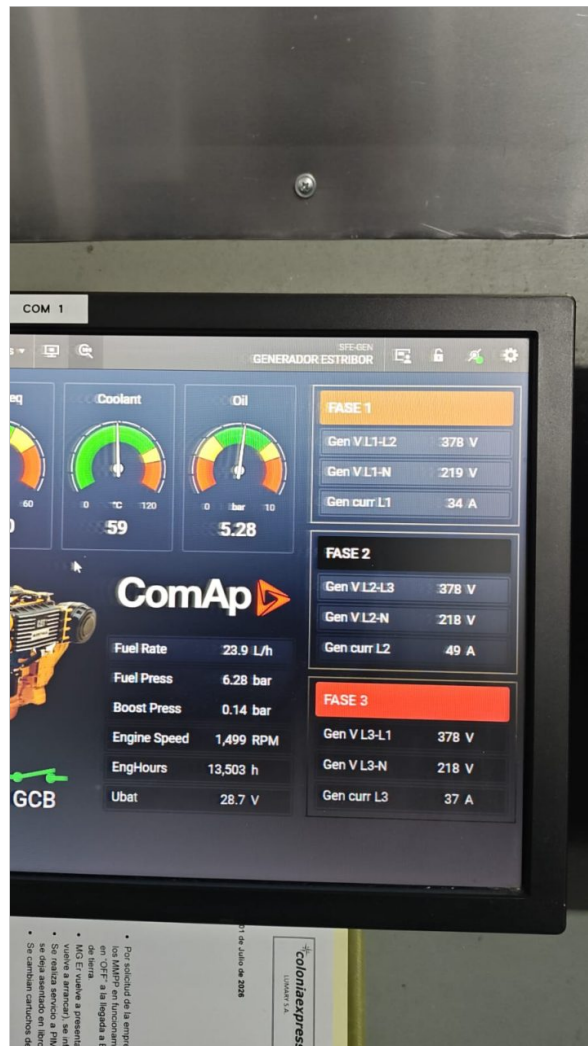
### Imagen 4

*Correcto visualización desde el SCADA*
