| <b>Modelo</b> | 3516B | <b>Componentes</b> | Motor |
| <b>Equipo nº / Nombre de la embarcación</b> | Babor/ Toconao | <b>Horas componente</b> | 19002 |
| <b>Trabajo</b> | Servicio tecnico-Diagnostico | <b>Fecha intervención</b> | 27/07/2026 |

Diagnostico del circuito de refrigeracion del equipo

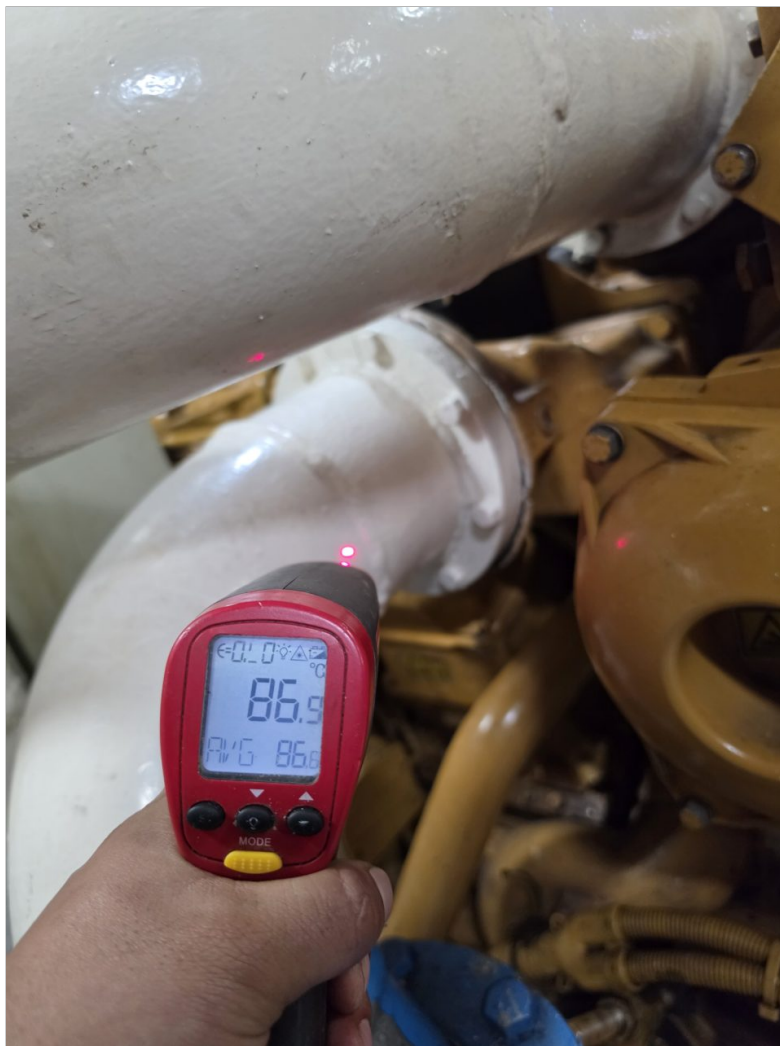
**Imagen 1**

Control de presiones y temperaturas del equipo mediante manómetros, pistola laser de temperatura y herramienta de diagnostico ET, el equipo no presento parametros fuera de lo q especifica el fabricante.

*Control de temperaturas*

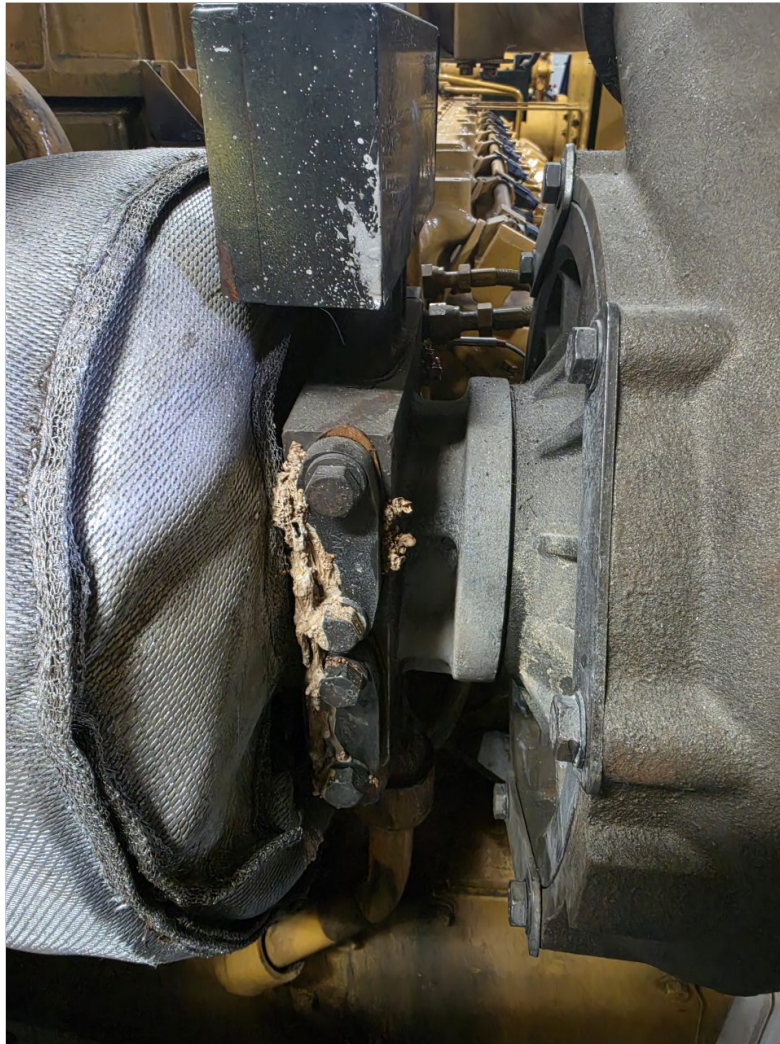
**Imagen 2**

*Recomendacion: reemplazo de juntas en turbocompresor*

Recomendamos realizar reemplazos de juntas en tapas y conexiones de refrigeracion de turbocompresor

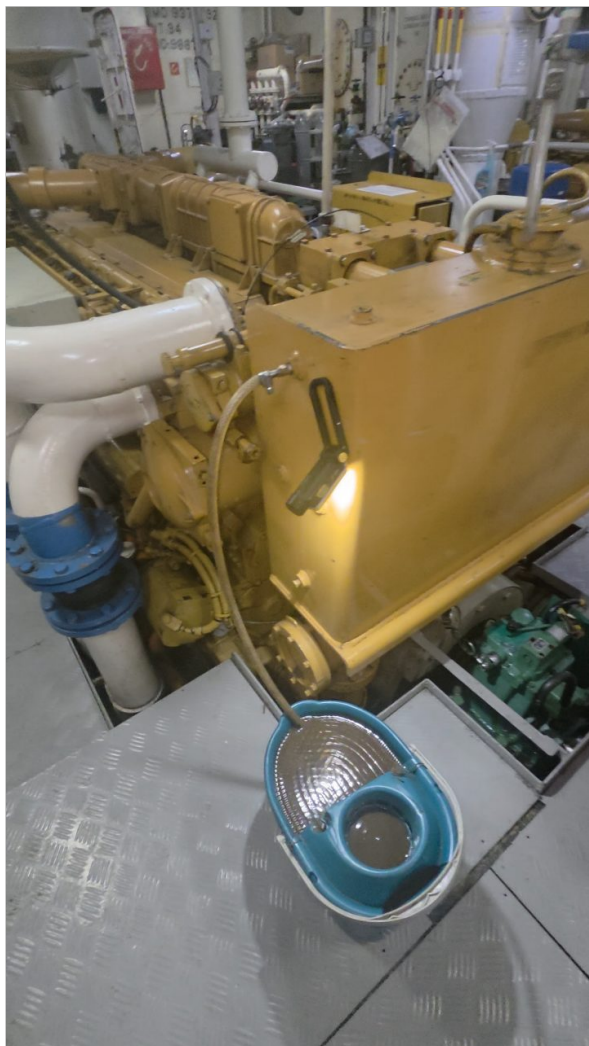
**Imagen 3**

El dia 27/07/2026 realizamos las siguientes tareas con el motor en marcha en vacio y con carga del 64% Prueba para verificar si hay aire o gases de escape en el sistema de refrigeracion recomendada por el fabricante, la cual no presento anomalias

*Prueba de*
