TECNIMOTORS
Power System

Informe de Servicio

Nr OT	306	**Fecha Informe**	26/05/2026
Cliente	Artug / Rúa Don José		
Modelo	CATC4.4	**Componentes**	Motor
Atención	Gustavo Ferligoj	**Serie**	J1Z05334 / J1Z05334
Serie Componente	J1Z05334 / J1Z05333	**Teléfono**	11 5452-3101
Equipo nº / Nombre de la embarcación	Auxiliar Babor / estribor	**Horas componente**	6326
Trabajo	mantenimiento preventivo	**Fecha intervención**	21/05/2026
Informe nº	1

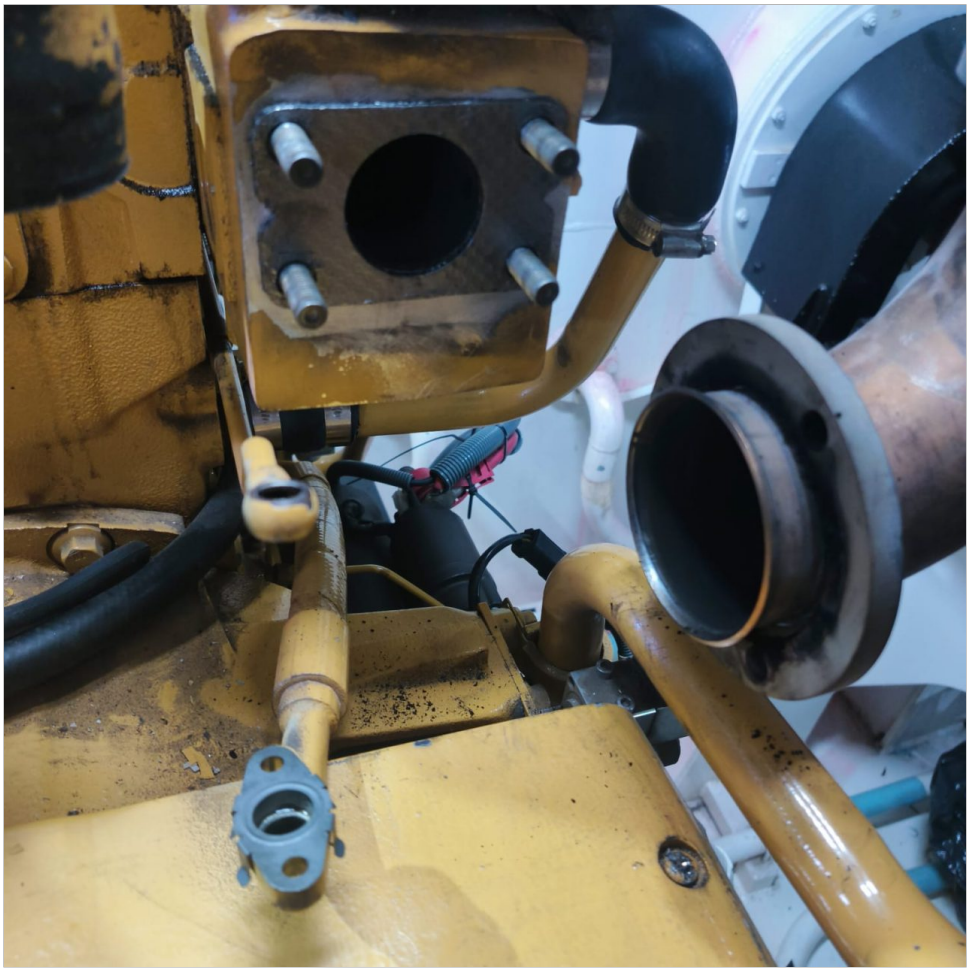
Imagen 3

desmontaje turbo babor
