TECNIMOTORS
Power System

Informe de Servicio

Nr OT	311	**Fecha Informe**	29/05/2026
Cliente	Cbre argentina s.a.		
Modelo	Cat 3516	**Componentes**	Motor
Atención	Néstor Villafañe	**Serie**	Zar00327
Serie Componente	ZAR00327	**Teléfono**	11-3755-0107
Equipo nº / Nombre de la embarcación	5	**Horas componente**	585.2
Trabajo	Mantenimiento anual	**Fecha intervención**	29/05/2026
Informe nº	1

Mantenimiento anual a 3 generadores CAT 3516 y 3 generadores Cummins KTTA 50-G2

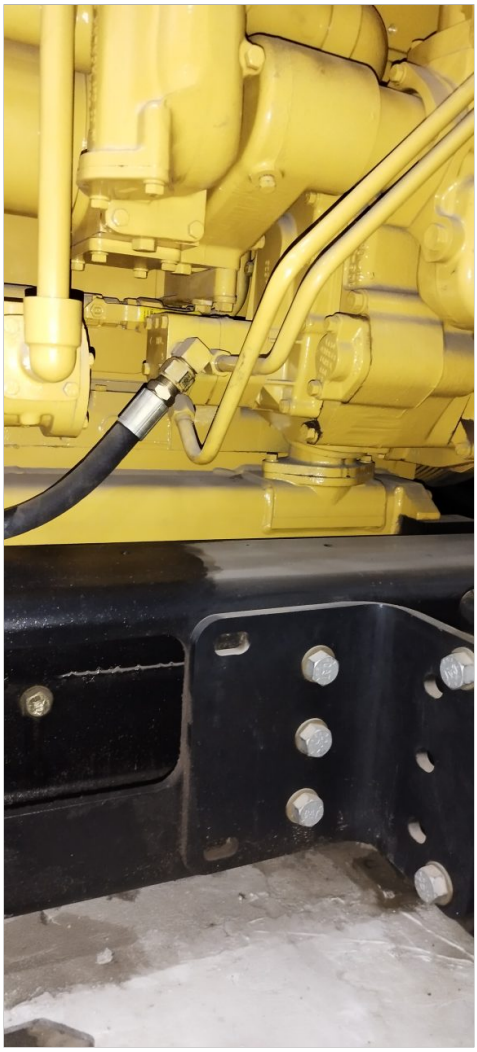
Imagen 8

Bomba de transferencia de combustible y conexiones

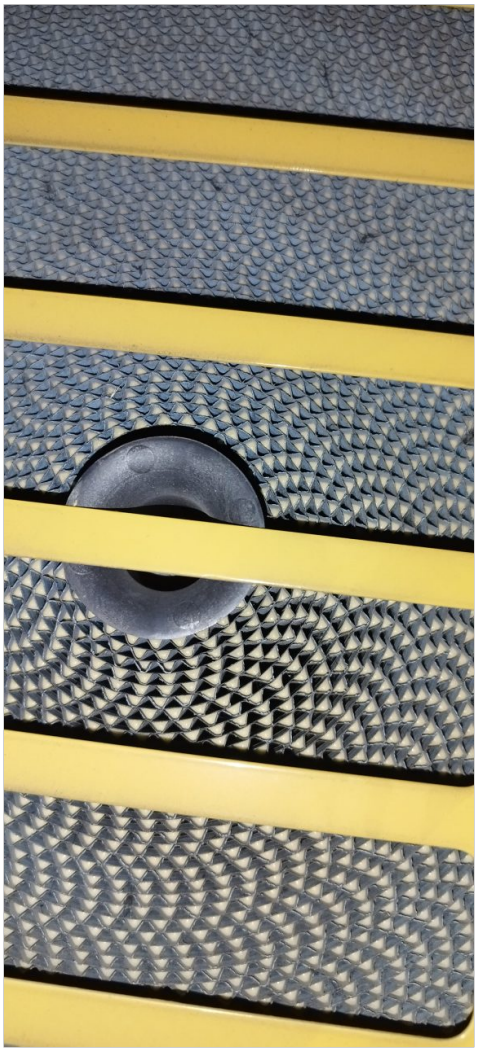
Imagen 12

Filtro de aire

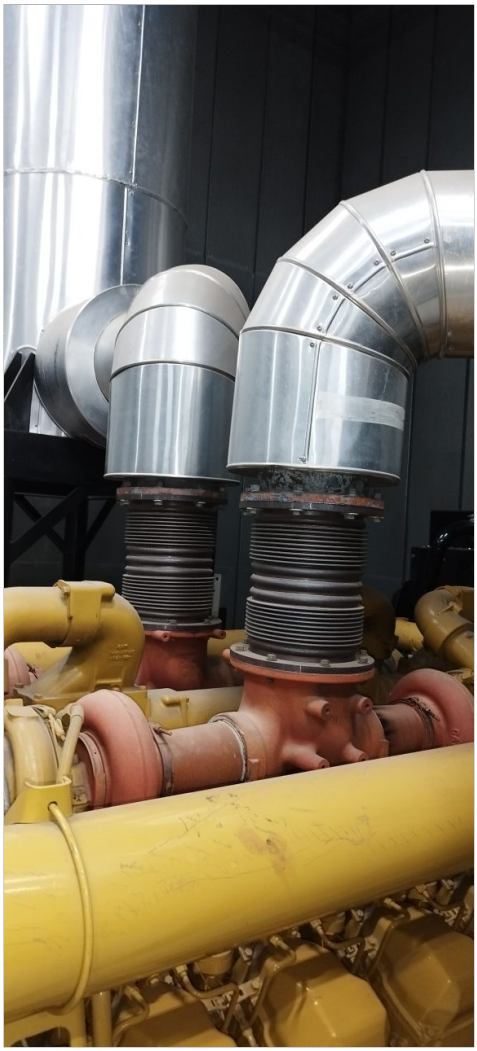
Imagen 14

Escapes

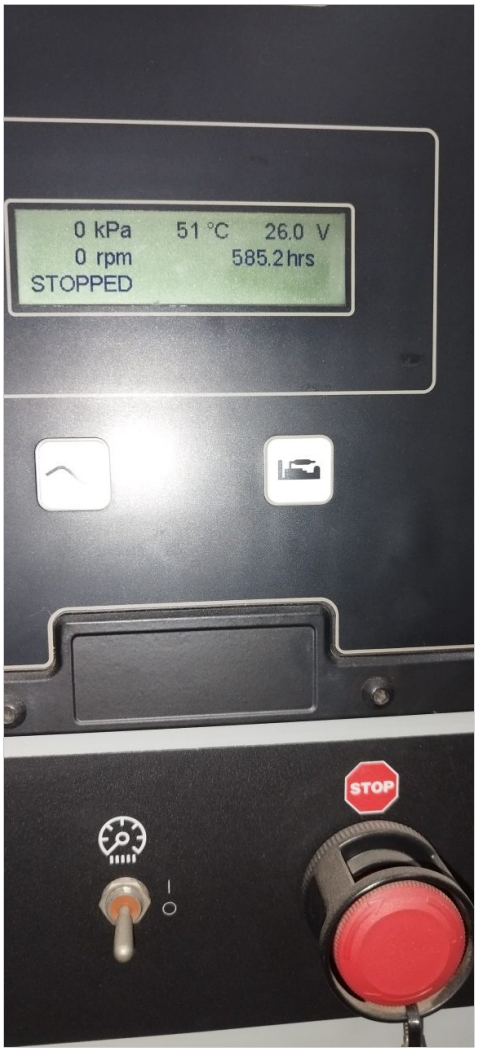
Imagen 17

Horas de equipo
