TECNIMOTORS
Power System

Informe de Servicio

Montaje y alineacion de motor principal CAT 3412.

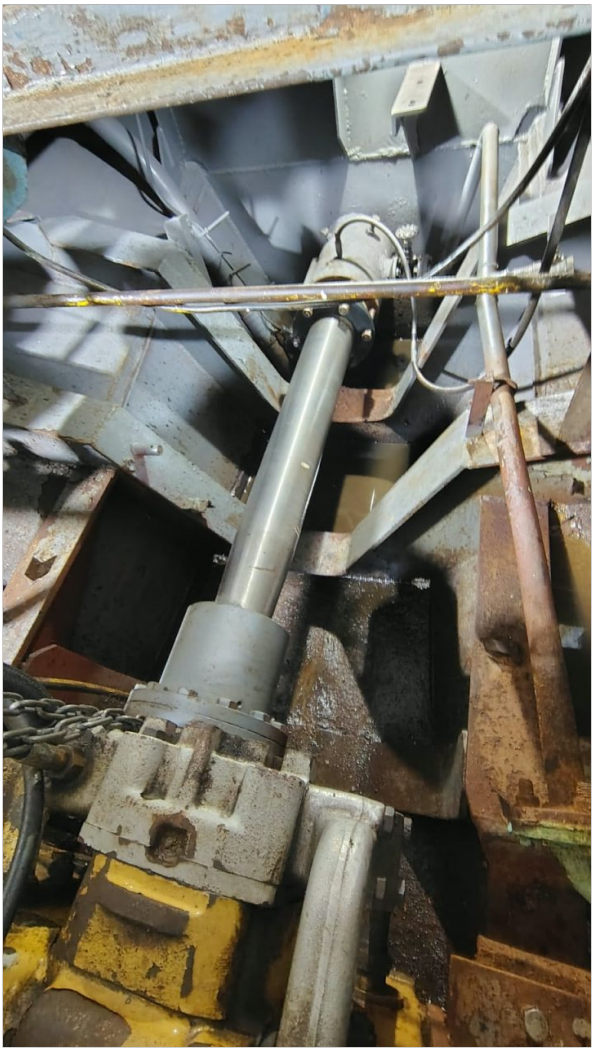
Imagen 2

Maniobra de acoplamiento del motor.

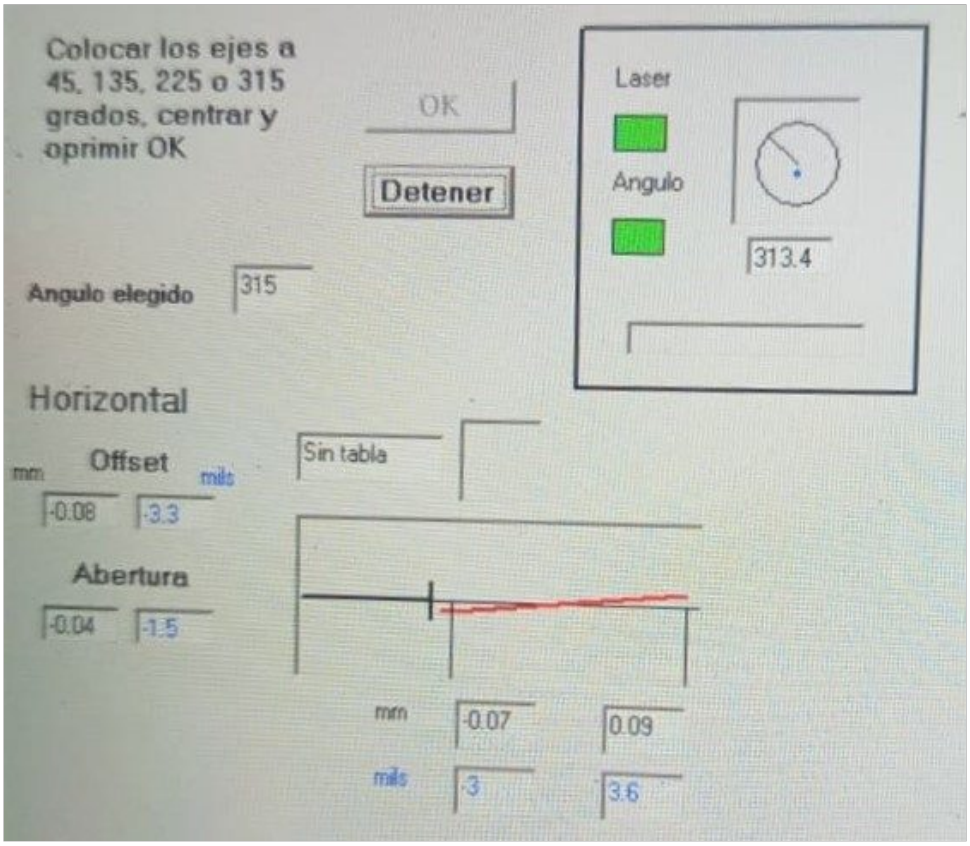
Imagen 4

Alineacion final.
