TECNIMOTORS
Power System

Informe de Servicio

Nr OT	-	**Fecha Informe**	19/11/2026
Cliente	Artug		
Modelo	Cat C4.4	**Componentes**	Genset
Atención	-	**Serie**	J1Z02705
Serie Componente	-	**Teléfono**	-
Equipo nº / Nombre de la embarcación	Estribor - Capitan Lucio	**Horas componente**	24.407
Trabajo	Chequeo por falla	**Fecha intervención**	19/11/2026
Informe nº	1

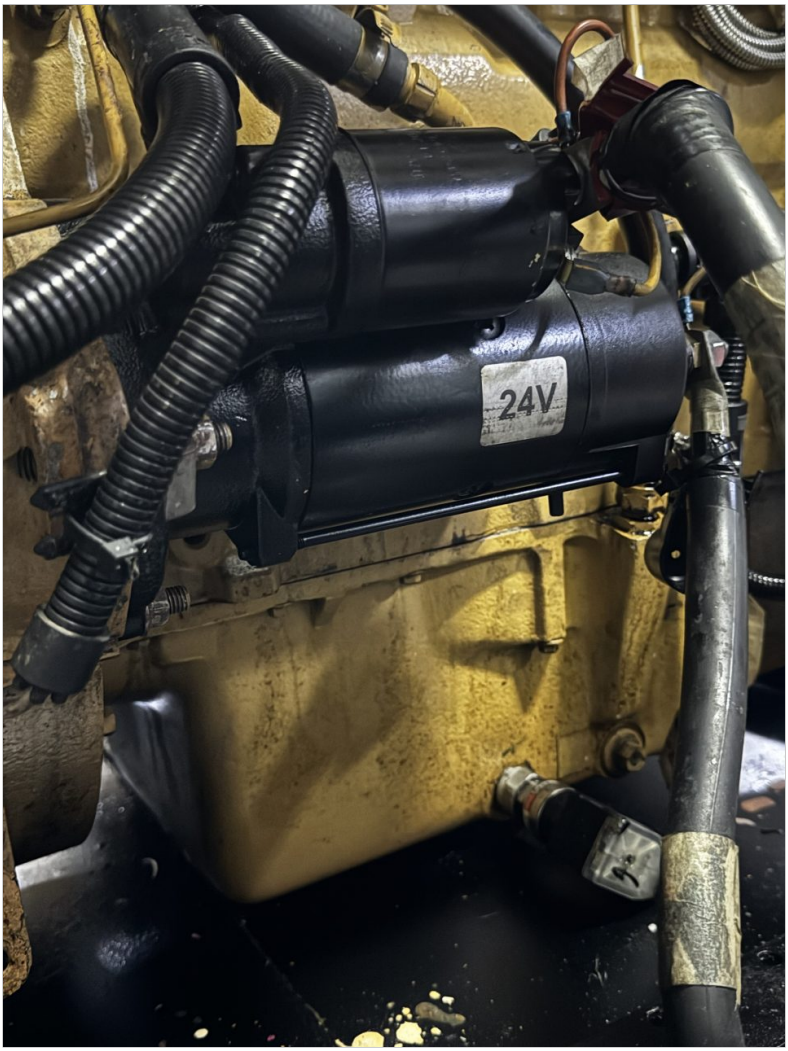
Imagen 3

Se comienza realizando la prueba del equipo, el cual al activar la señal de arranque se nota que el motor de arranque gira mas no acopla a la corona del equipo, por lo cual se constata que es necesario realizar el reemplazo del motor de arranque, se prosigue por retirar el motor de arranque dañado para colocar uno nuevo, luego de colocar el componente nuevo se realiza la prueba de funcionamiento sin notar anomalías en el mismo, por lo cual el equipo queda operativo y listo para funcionar.

Se realizara el retiro del motor arranque dañado para realizar su reparación.
