| <b>Nr OT</b> | 325 | <b>Fecha Informe</b> | 29/06/2026 |
| <b>Modelo</b> | CAT 3412 D1 | <b>Componentes</b> | MOTOR |
| <b>Trabajo</b> | SERV. DE MANT.<br>CUATRIMESTRAL DE<br>INSPECCION | <b>Fecha intervención</b> | 29/06/2026 |
| <b>Informe nº</b> | 04 | | |

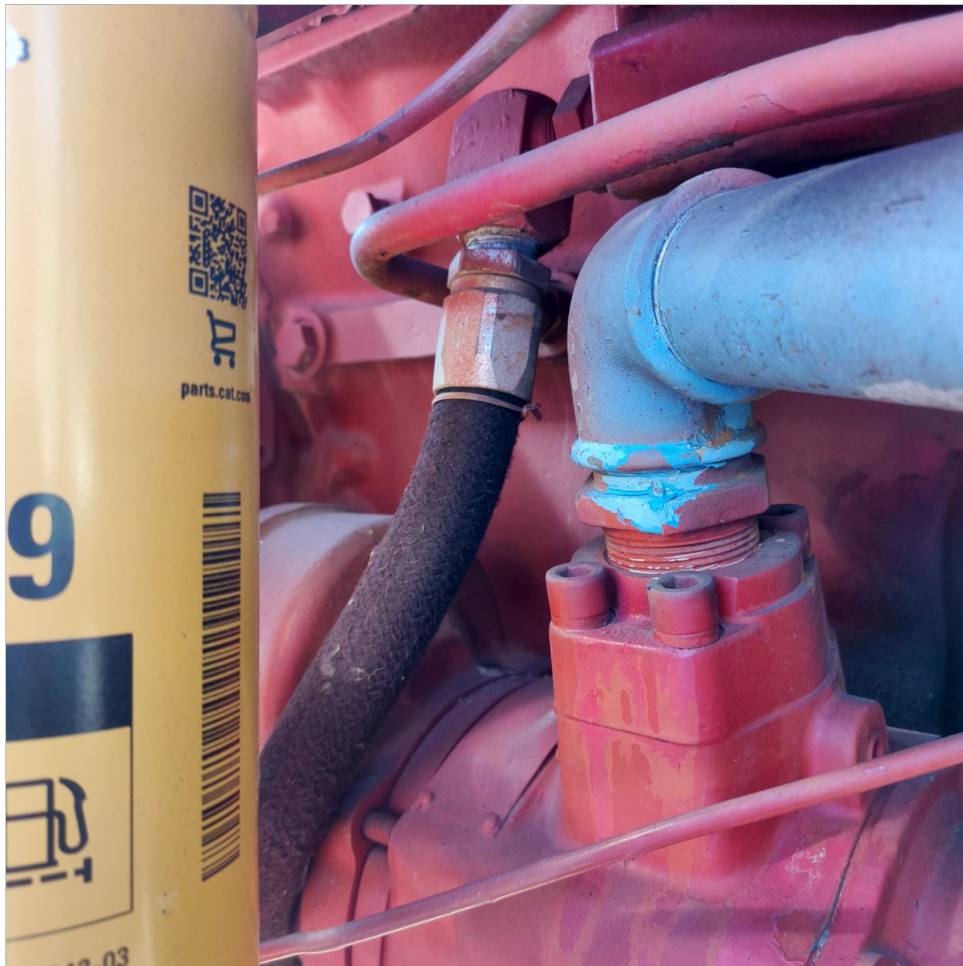
Imagen 4

Se realiza la inspeccion de todos los circuitos intervinientes encontrandose una perdida de agua en el codo del circuito de agua a la salida del termostato, falta de grifo en la entrada al circuito del calentador de agua y un pequeño goteo en el visor de agua del tanque de expansion. El resto de las conexiones y mangueras se encuentran sin novedad.

*Observacion de perdida en codo*
