| <b>Modelo</b> | VALTRA BM125i | <b>Componentes</b> | TRACTOR |
| <b>Trabajo</b> | ASISTENCIA TECNICA | <b>Fecha intervención</b> | 29/06/2026 |

#### Solicitud del cliente

Presenta fallo en la caja de cambio al intercambiar a alta. Posee daños en fusilera electrica.

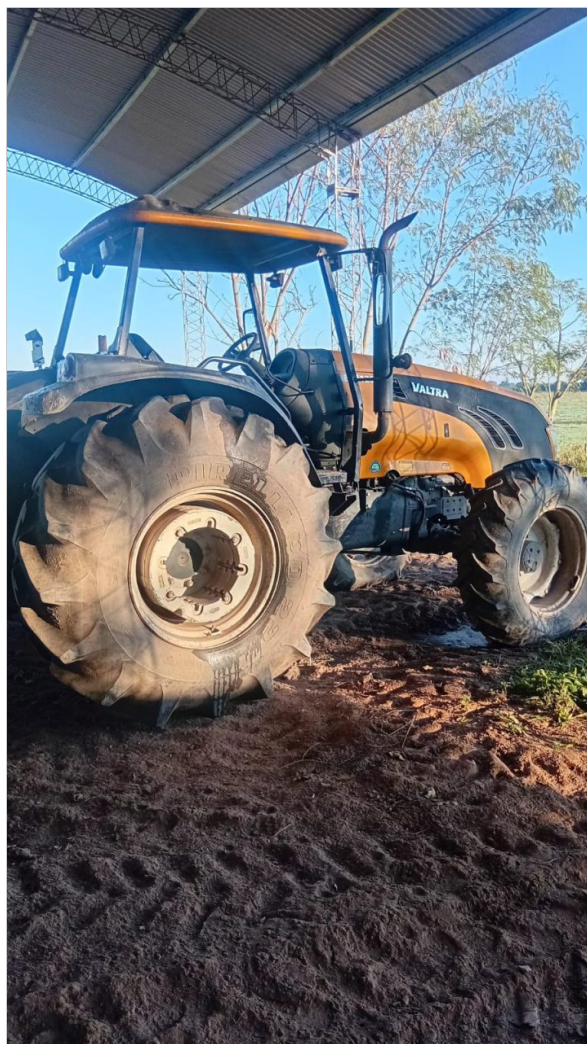
**Imagen 1**

El operador informó que el tractor dejó de arrancar debido a inconvenientes en la fusilera. Se realizó la inspección del sistema eléctrico, encontrándose fusibles puenteados y conductores con evidentes signos de recalentamiento. Se efectuó la reparación del cableado afectado y se instalaron fusibles nuevos de los valores correspondientes, logrando restablecer el funcionamiento del circuito de arranque. No obstante, se constató que la fusilera presenta un importante deterioro de su material aislante a causa del exceso de temperatura, por lo que se recomienda su reemplazo completo.

Reemplazar la fusilera completa debido al deterioro del material aislante por sobrecalentamiento.
