| <b>Modelo</b> | 416F 2 | <b>Componentes</b> | BRAZO RETROEXCAVADOR |
| <b>Trabajo</b> | DIAGNOSTICO | <b>Fecha intervención</b> | 05/05/2026 |

El cliente comenta que el cilindro de giro de brazo excavador fuga aceite hidráulico por el vástago.

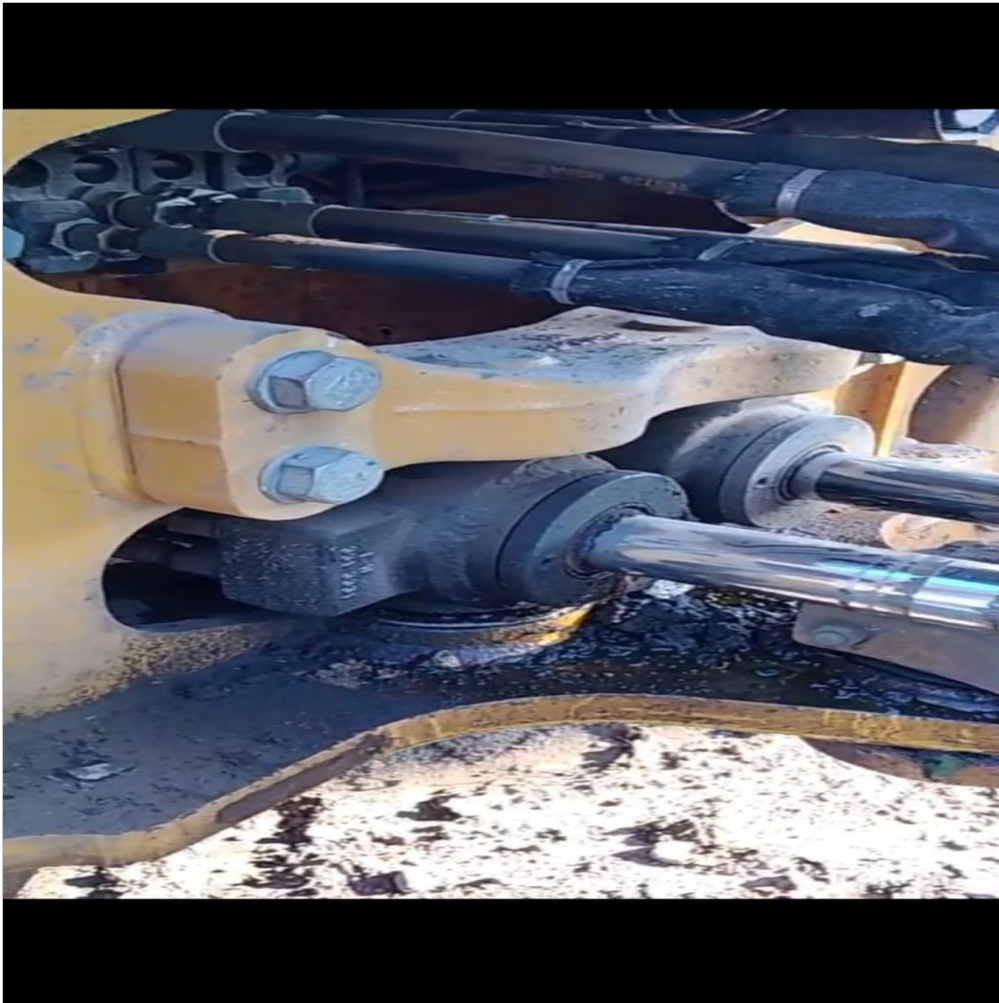
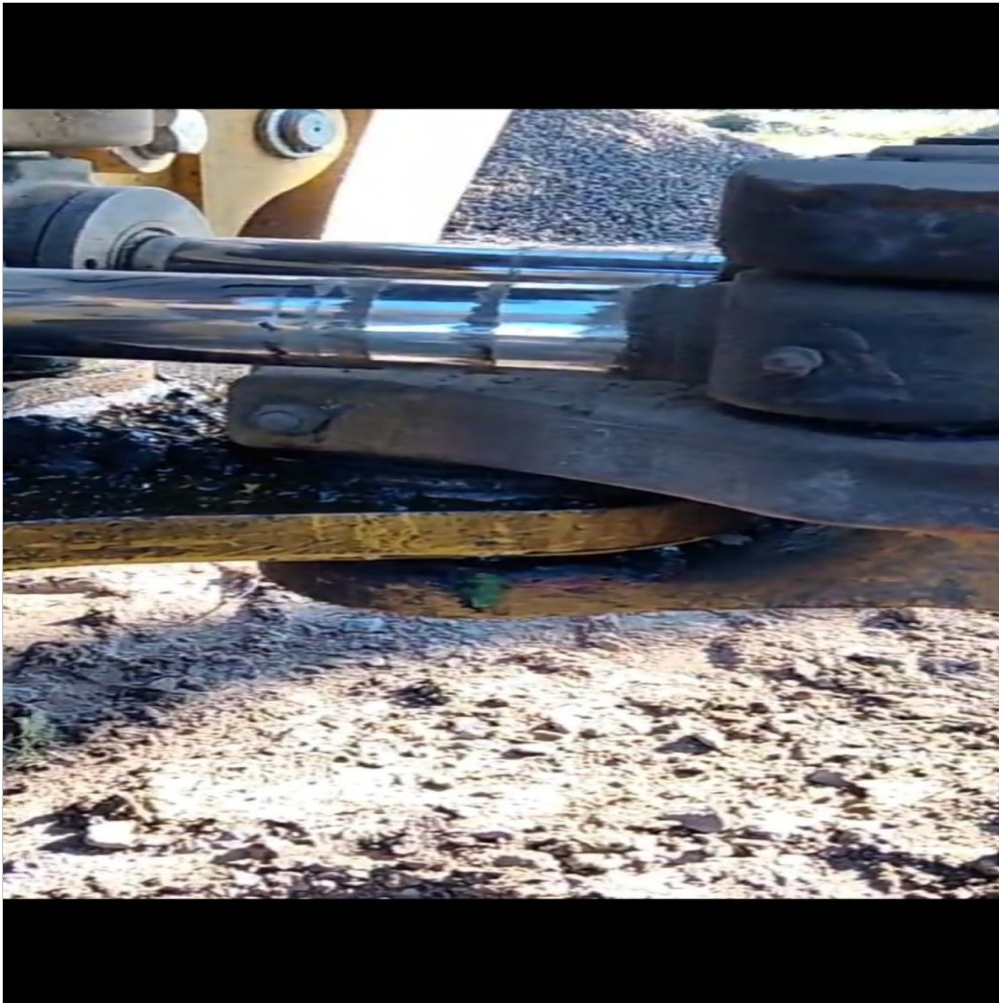
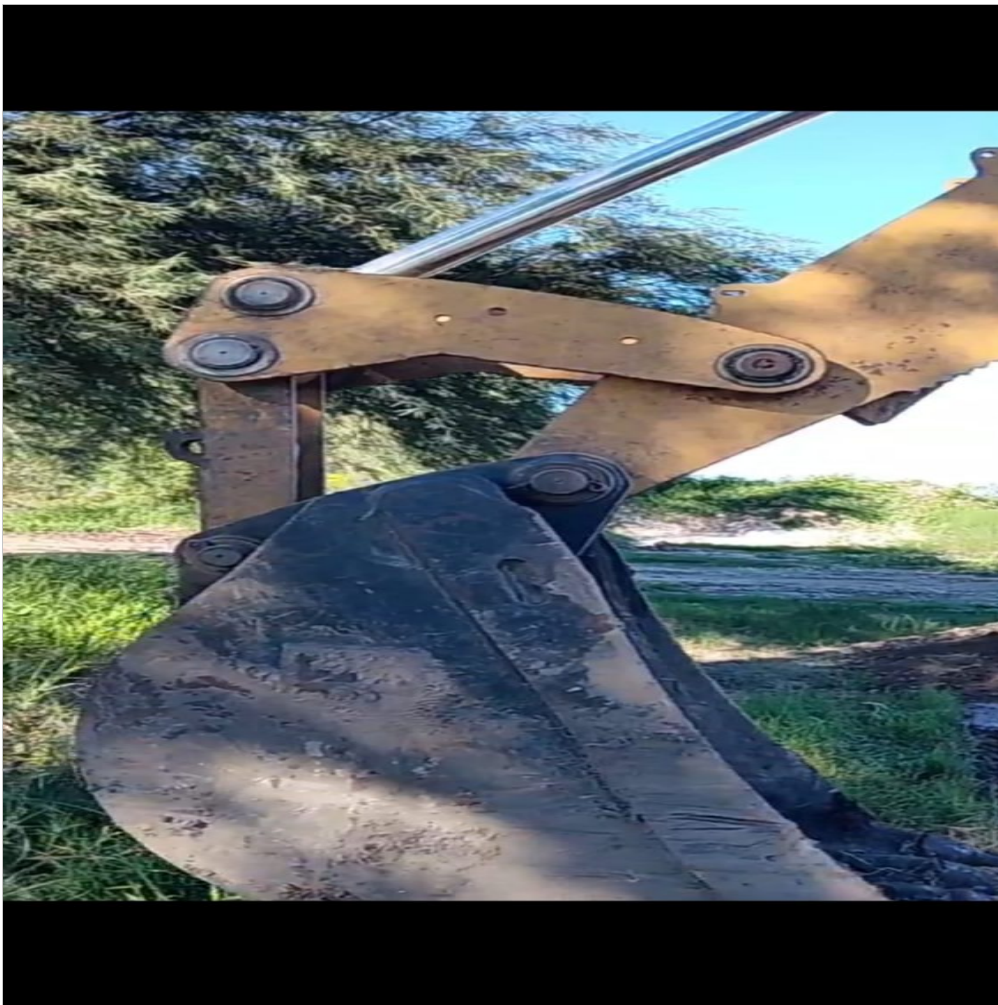
Se controla sistema de brazo retro , observando demasiado desgaste en los bujes y pernos de conexión en bastidor de giro .

Esto hace que los cilindros de giro trabajen de desalineados ejerciendo demasiada fuerza sobre el vástago de cilindro deteriorando las empaquetaduras .

Se podría reemplazar los sellos y empaquetaduras de los cilindros subsanando la fuga momentáneamente pero el desgaste interno de los cilindros se podrían agravar por la fricción de los metales .

Reemplazar pernos y bujes de bastidor de giro .

Reemplazar bujes desgastes de brazo retroexcavador .
